| <b>AKOESTISCH ONDERZOEK</b> |
| <b>GEVELBELASTING / GEVELWERING</b> |
| <b>WONINGSPLITSING RIJKSWEG 87</b> |
| <b>RAPPORTNUMMER 20214098A</b> |

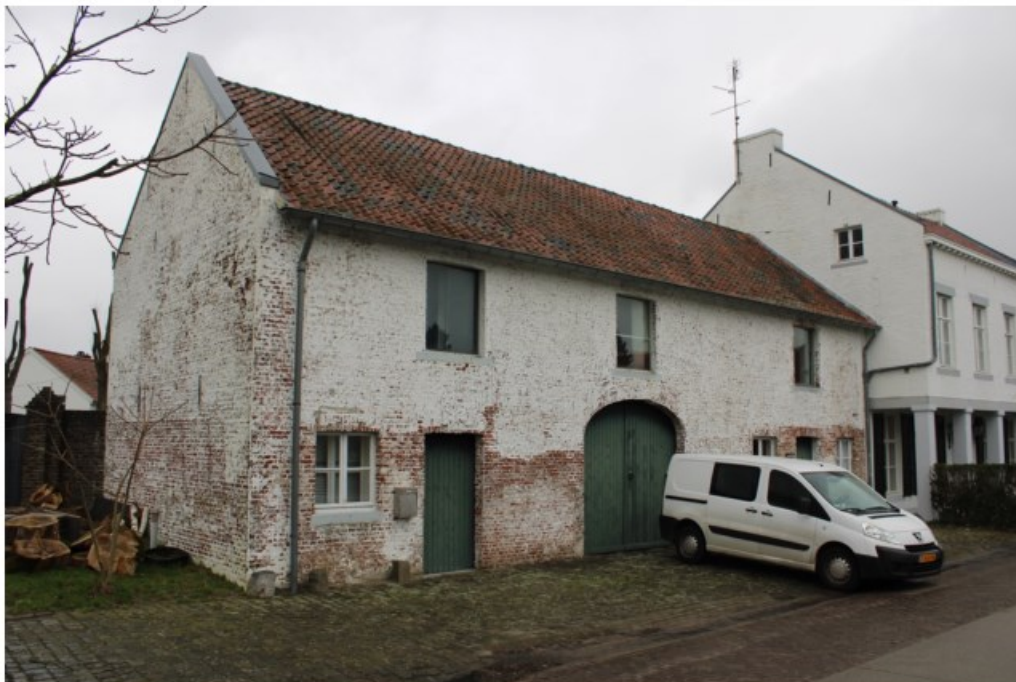
1. Blik op de gevel aan de Rijksweg

De gevel aan de Rijksweg heeft een aantal openingen: Centraal is een grote poort met links en rechts daarvan een toegang voor voetgangers. Deze drie openingen zijn oorspronkelijk voor de bouwtijd, getuige de klezoortjes bij de neggen. De afsluitingen hebben voor de achtergelegen strijkbalken ankerijzers met geklonken veren van een type dat kenmerkend is voor de bouwtijd in de 19<sup>de</sup> eeuw. Verder zijn er op de begane grond drie vensters met dorpels van Naamse steen. Deze kunnen wat betreft uitvoering wel periodiek zijn, maar hier zijn bij de neggen kleinere stukjes baksteen gebruikt als vulstukken: er is geen sprake van een integer verband met klezoortjes. Dit lijkt erop te wijzen dat de openingen secundair zijn. Toch hebben de afsluitingen van de openingen ankerijzers van hetzelfde type. Het meest voor de hand liggend is dat de openingen vrij kort na de bouw al verwezenlijkt zijn. Op verdiepingshoogte zijn drie voormalige hooiluiken uit dezelfde periode.

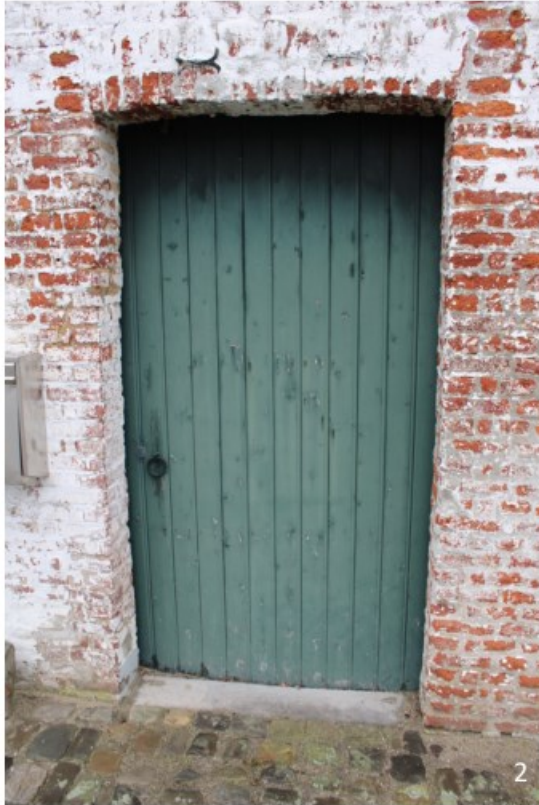
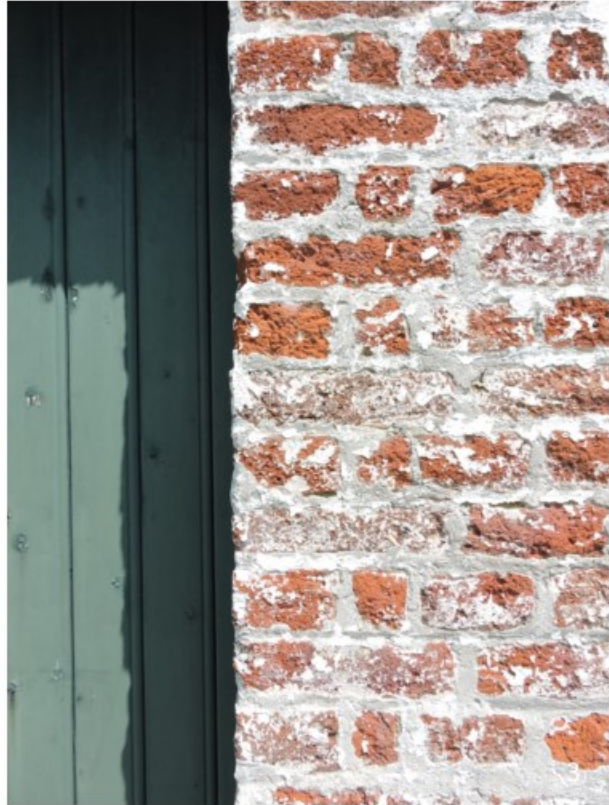
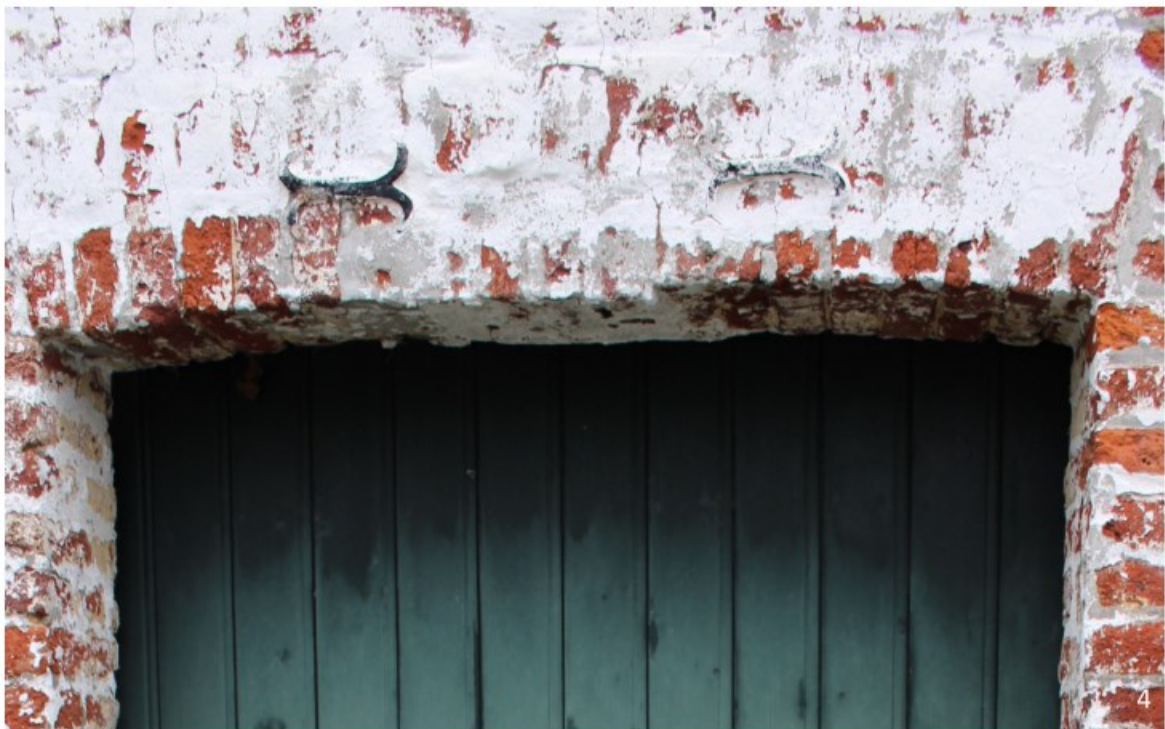
De houten deuren komen uit de jaren 1980. Van de centrale poort is in elk geval het geraamte nog oorspronkelijk voor de bouwtijd; de beplanking aan de buitenzijde stammen eveneens uit de jaren 1980. De kozijnen en ramen op de begane grond komen ook uit die tijd, maar zijn vervaardigd met roeden in een oudere stijl. De ramen in de hooiluiken (/opening) op de verdieping hebben geen roedeverdeling en zijn uitgevoerd met dubbelglas.

2. De linker toegang met vernieuwde deur
3. Detail van een negge met klezoortjes
4. De typisch 19<sup>de</sup>-eeuwse ankerijzers van de strijkbank

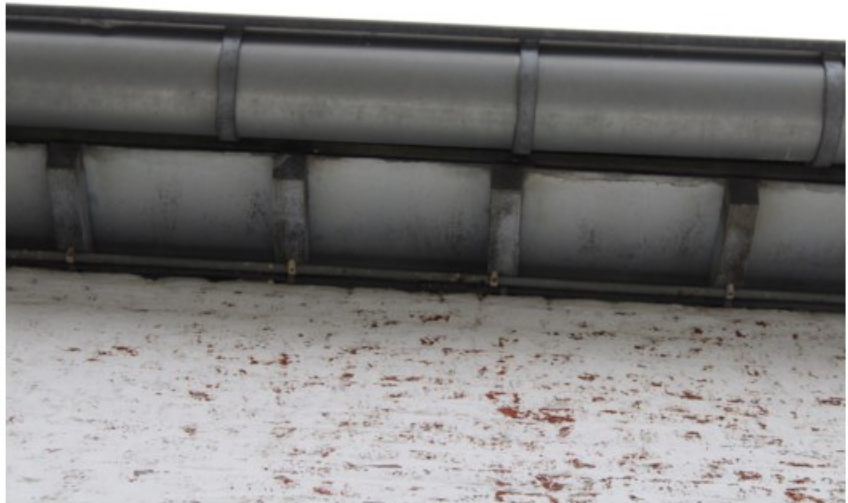
13. Het dakoverstek, met zichtbaar (in de jaren 1980) vernieuwde kepers

In de jaren 1980 zijn de schuuruitbreidingen afgebroken en zijn inwendig het linker- en rechterdeel voor bewoning of voor verblijf van gasten geschikt gemaakt. Daarbij is er een secundaire inwendige indeling verwezenlijkt met nieuwe trappen. In de achtergevel zijn vensters toegevoegd. De dakconstructie werd vernieuwd met enkele nieuwe gordingen; alle kepers werden vernieuwd.

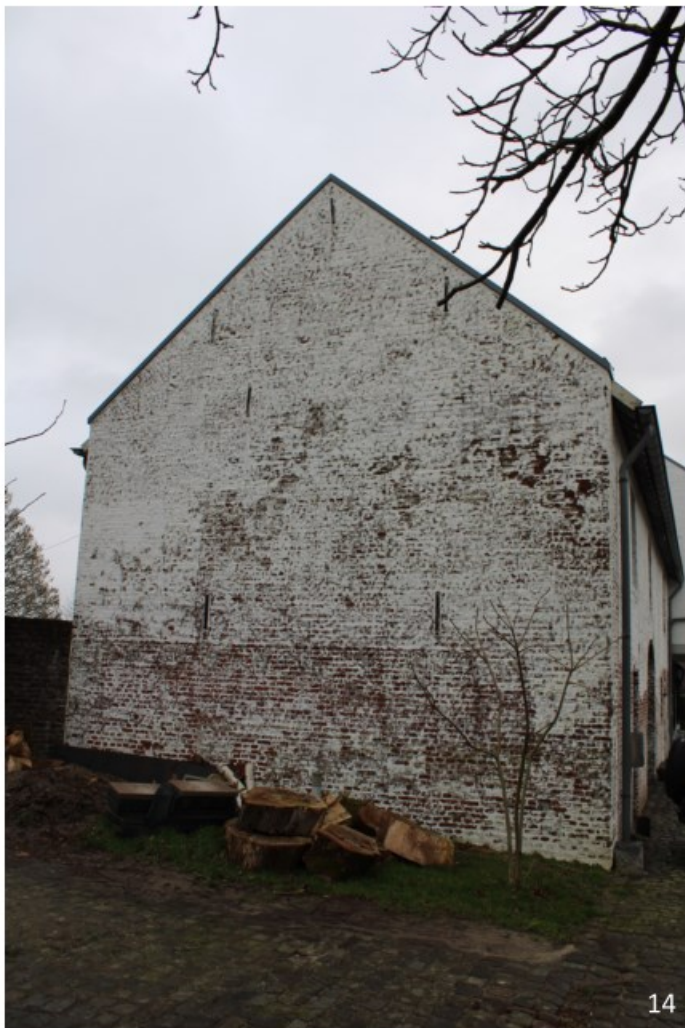
*De westgevel is geheel blind, met afsluiting uitgevoerd met vlechtingen die uitgemaakt is boven het dakvlak. De ankerijzers, corresponderend met de inwendige moerbalken en gordingen, zijn typisch voor de bouwtijd.*

14. Blik op de topgevel aan de westzijde

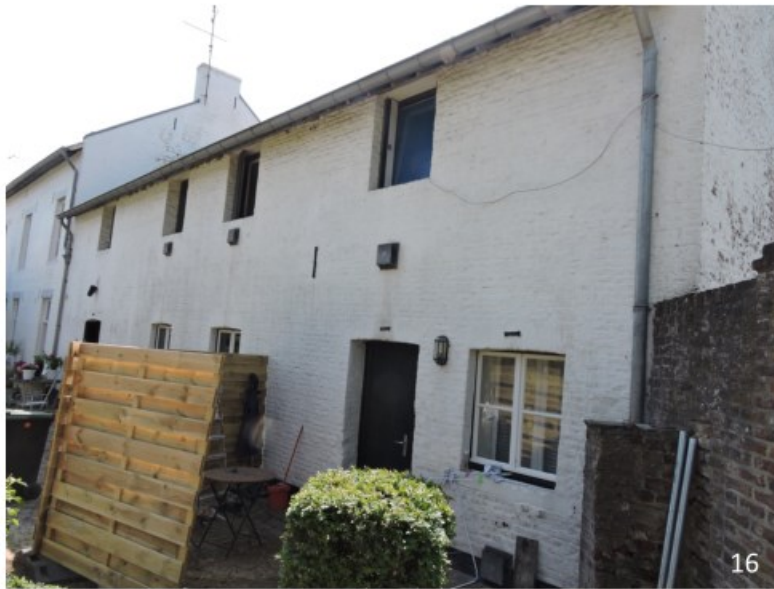
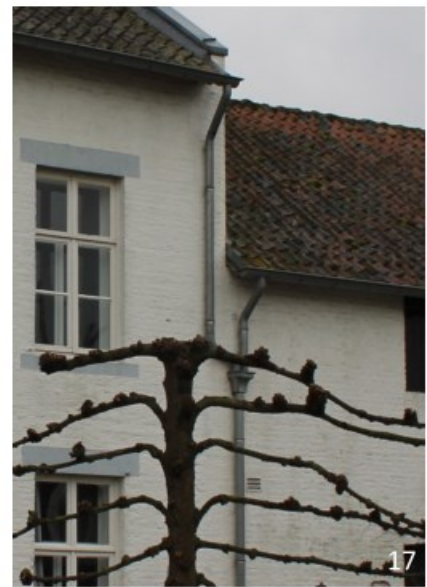
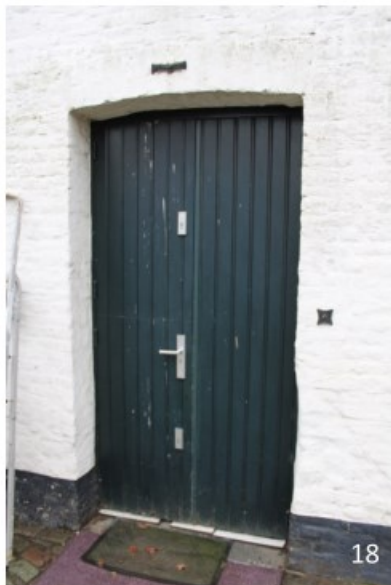
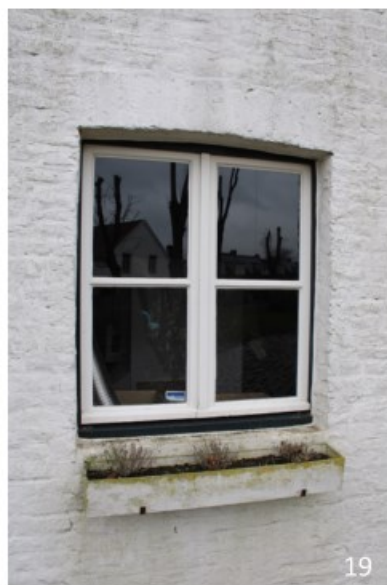
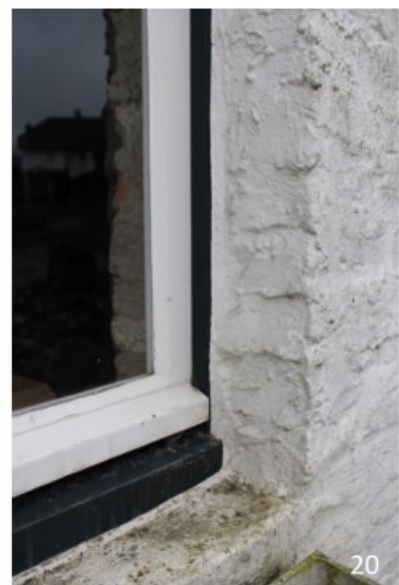
Voor wat betreft de achtergevel bevinden zich ter hoogte van de begane grond, in het verlengde van de deuropeningen in de voorgevel, twee oorspronkelijke openingen. Daartussen zijn twee vensteropeningen, die duidelijk secundair, in de jaren 1980, zijn aangebracht. Geheel rechts is nog één oorspronkelijke vensteropening. De deuren en ramen komen alle uit de jaren 1980. Op de zolderverdieping bevinden zich vier secundaire openingen.

16. Blick op de achtergevel

17. De overgang tussen het huis en de schuurvleugel, die geen koude naad in het metselwerk lijkt te tonen

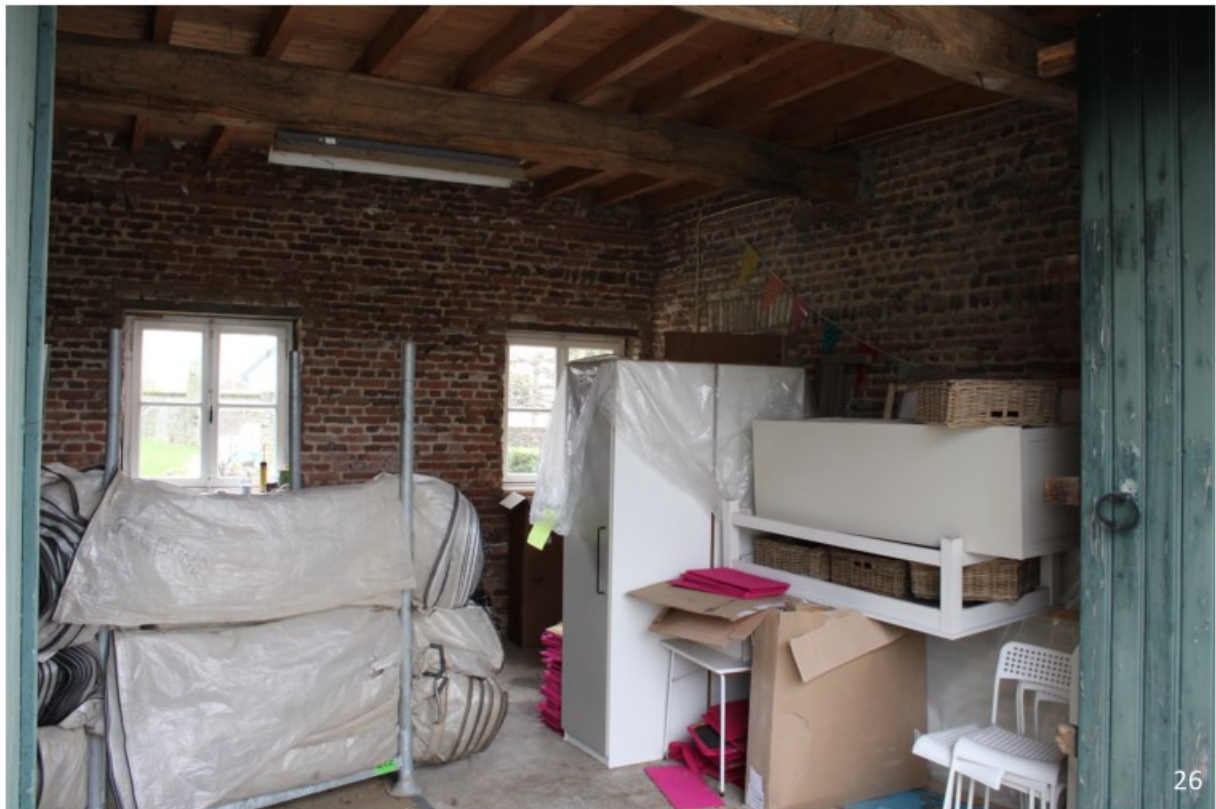
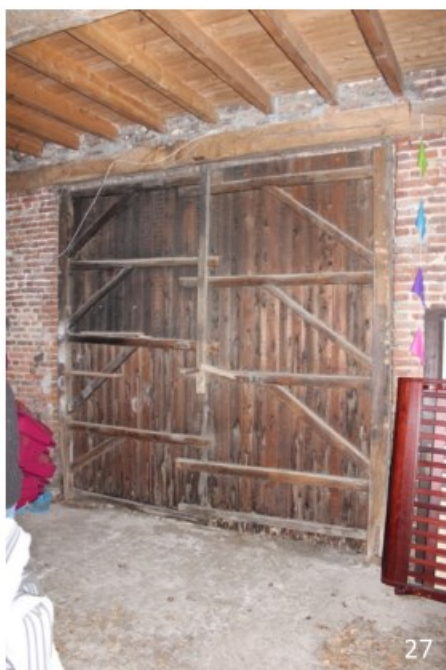
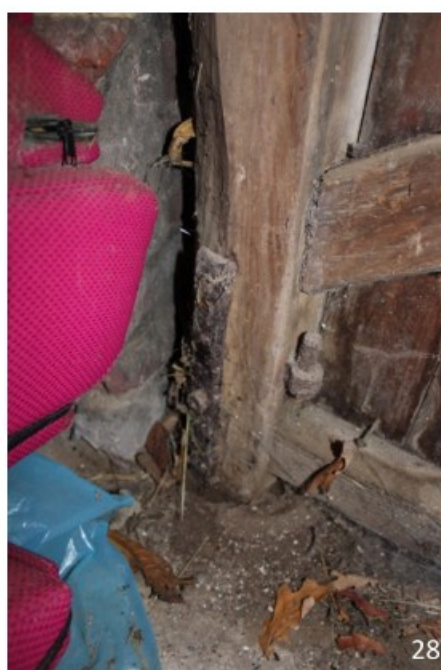
Het middendeel ter hoogte van de begane grond, achter de centrale poort, is nog geheel open. De muren hebben er schoon metselwerk. Vanuit het interieur is te zien dat het geraamte van de poort nog oorspronkelijk is voor de bouwtijd. De scheidsmuur aan de westzijde heeft geen doorbraken; die aan de rechterzijde één secundaire toegang met deur uit de jaren 1980. In de achtergevel zijn twee vensters die duidelijk secundair, in de jaren 1980, zijn aangebracht. In het zicht liggen twee oorspronkelijke moerbalken, vrij grillig van vorm en ruw gekantrecht, zoals typisch voor de bouwtijd in de 19<sup>de</sup> eeuw. De kinderbinten en vloer daarop zijn van het eind van de 20<sup>ste</sup> eeuw.

26. Blik door de poort richting achterzijde  
27. De poort  
28. Detail van het taatsgehang met zeskantbouten, zoals typisch voor de 19<sup>de</sup> eeuw

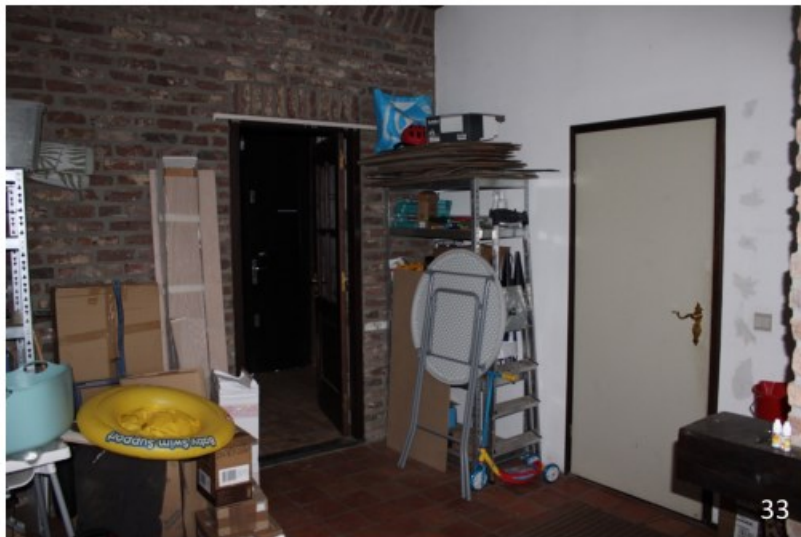
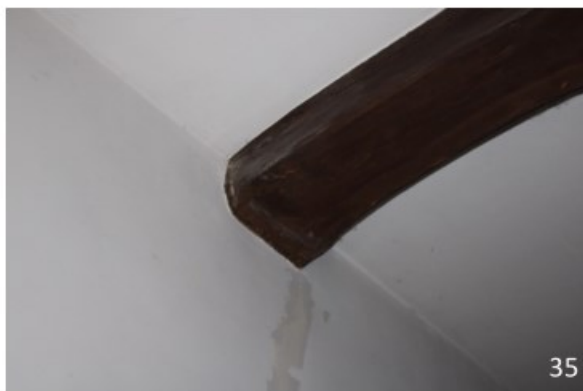
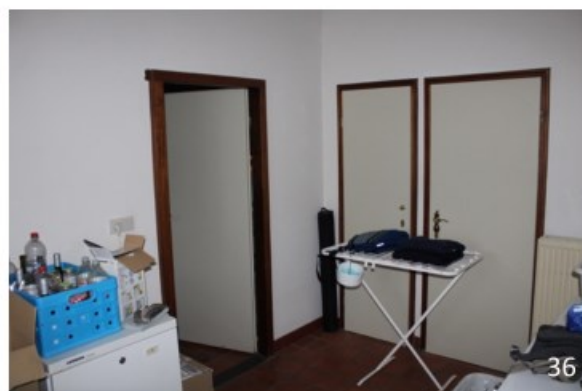
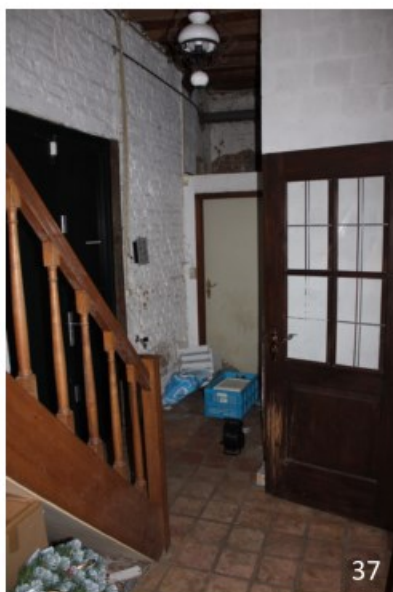
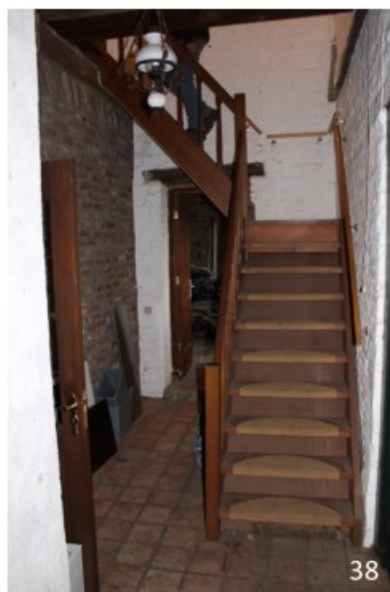
In het oostelijk deel is de inwendig toegevoegde structuur met hal, trap en diverse vertrekken, eveneens verwezenlijkt in de jaren 1980. De diverse afwerkingen, vloeren etc. stammen alle uit die tijd. Op de begane grond is te zien dat de oorspronkelijke moerbalken van de verdiepingsvloer nog aanwezig zijn. In de hal met trap resteert nog een deel van de authentieke kinderbinten.

33. De ruimte achter de rechter toegang aan de Rijksweg  
 34. Detail van een van de ramen aan de Rijksweg  
 35. Een oorspronkelijke moerbalk  
 36. Het vertrek aan de oostzijde  
 37+38. De hal met trap
