Verkennd bodemonderzoek  
Sint Antoniusbank (ong.) 'De Putsteeg' te Bemelen  
Gemeente Eijsden-Margraten

Aeres Milieu Projectnummer : AM23531  
Status rapport : Definitief (versie 1)  
Datum : 11 december 2023

Opdrachtgever : BRO

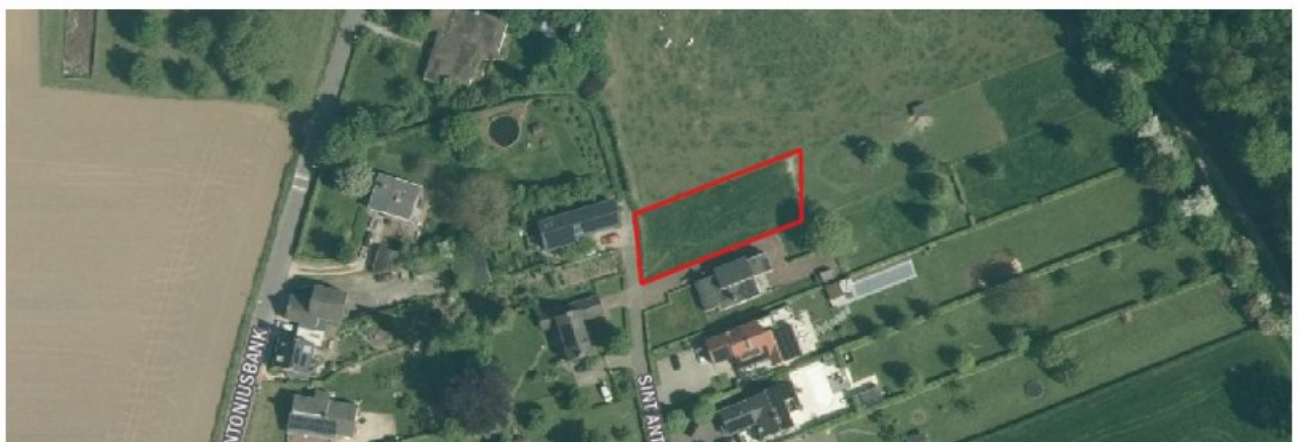
Afbeelding 1: globale begrenzing onderzoekslocatie (bron luchtfoto: PDOKviewer)

De onderzoekslocatie ligt aan de Sint Antoniusbank (ong.) 'De Putsteeg' te Bemelen. Kadastraal is de locatie bekend als gemeente Margraten, sectie F, nr. 76 (ged.). De coördinaten volgens het R.D. stelsel zijn X = 181.614/ Y = 317.204. Zie bijlage 1 voor een topografische en kadastrale kaart. Op onderstaande luchtfoto is de globale begrenzing van de onderzoekslocatie weergegeven.

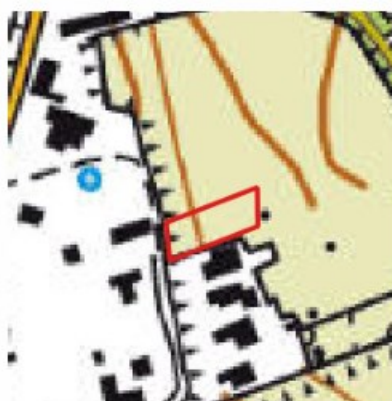
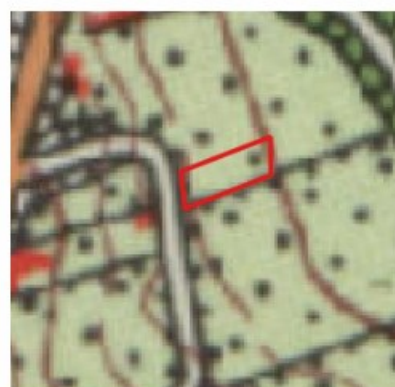
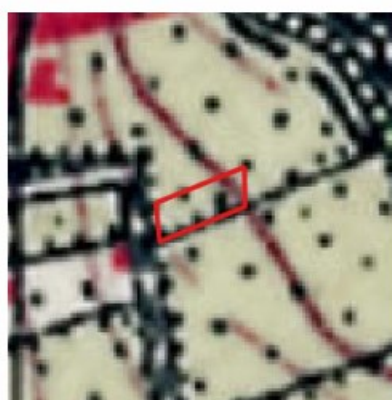
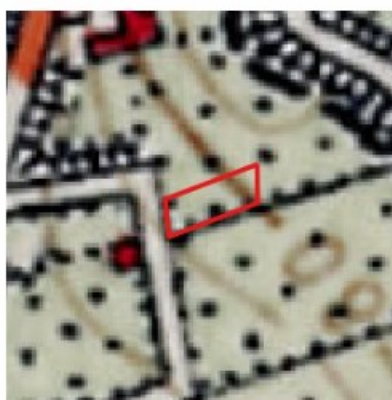
Afbeelding 2: geraadpleegde historische kaarten (bron kaarten: topotijdreis.nl)

In het kader van het vooronderzoek is historisch kaartmateriaal bestudeerd. Uit kaartmateriaal van de geraadpleegde historische kaarten is af te leiden dat de onderzoekslocatie in de periode 1900 tot 1999 in gebruik was als boomgaard. Vanaf 1999 heeft een groot gedeelte van de boomgaard plaats moeten maken voor woningen aan de Sint Antoniusbank direct ten zuiden van onderhavige onderzoekslocatie. Vanaf deze tijd maakt de onderzoekslocatie geen deel meer uit van de boomgaard. De onderzoekslocatie is altijd onbebouwd geweest. De kaart uit 2021 komt overeen met de huidige situatie.

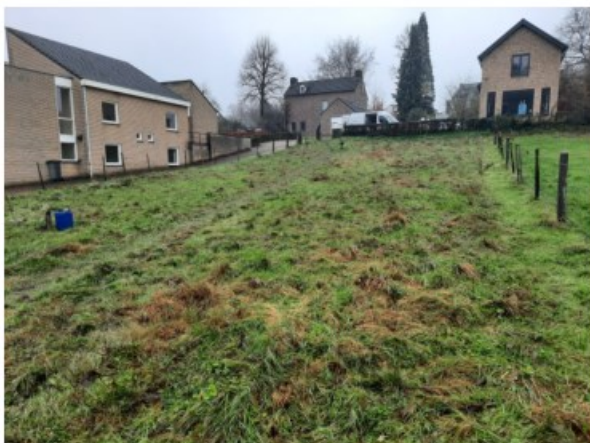
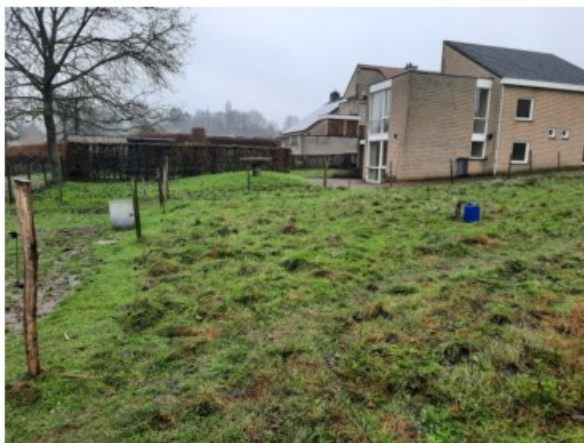
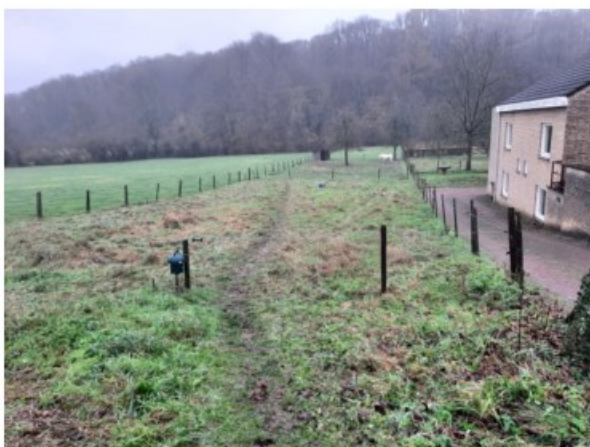
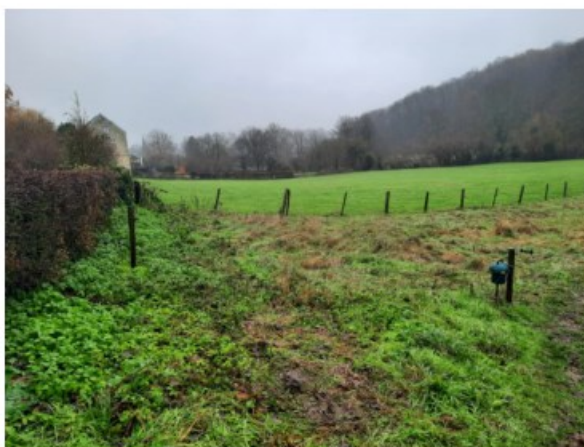
Foto's van de onderzoekslocatie

De onderzoekslocatie bestaat uit een met stroomschrikdraad afgezet grasland waar dieren kunnen grazen. Het terrein is licht aflopend richting het oosten.

Er zijn geen waarnemingen gedaan die wijzen op de aanwezigheid van bodemverontreinigingen of bronnen van verontreinigingen. Tijdens de veldinspectie is op het terrein geen asbestverdacht materiaal aangetroffen.

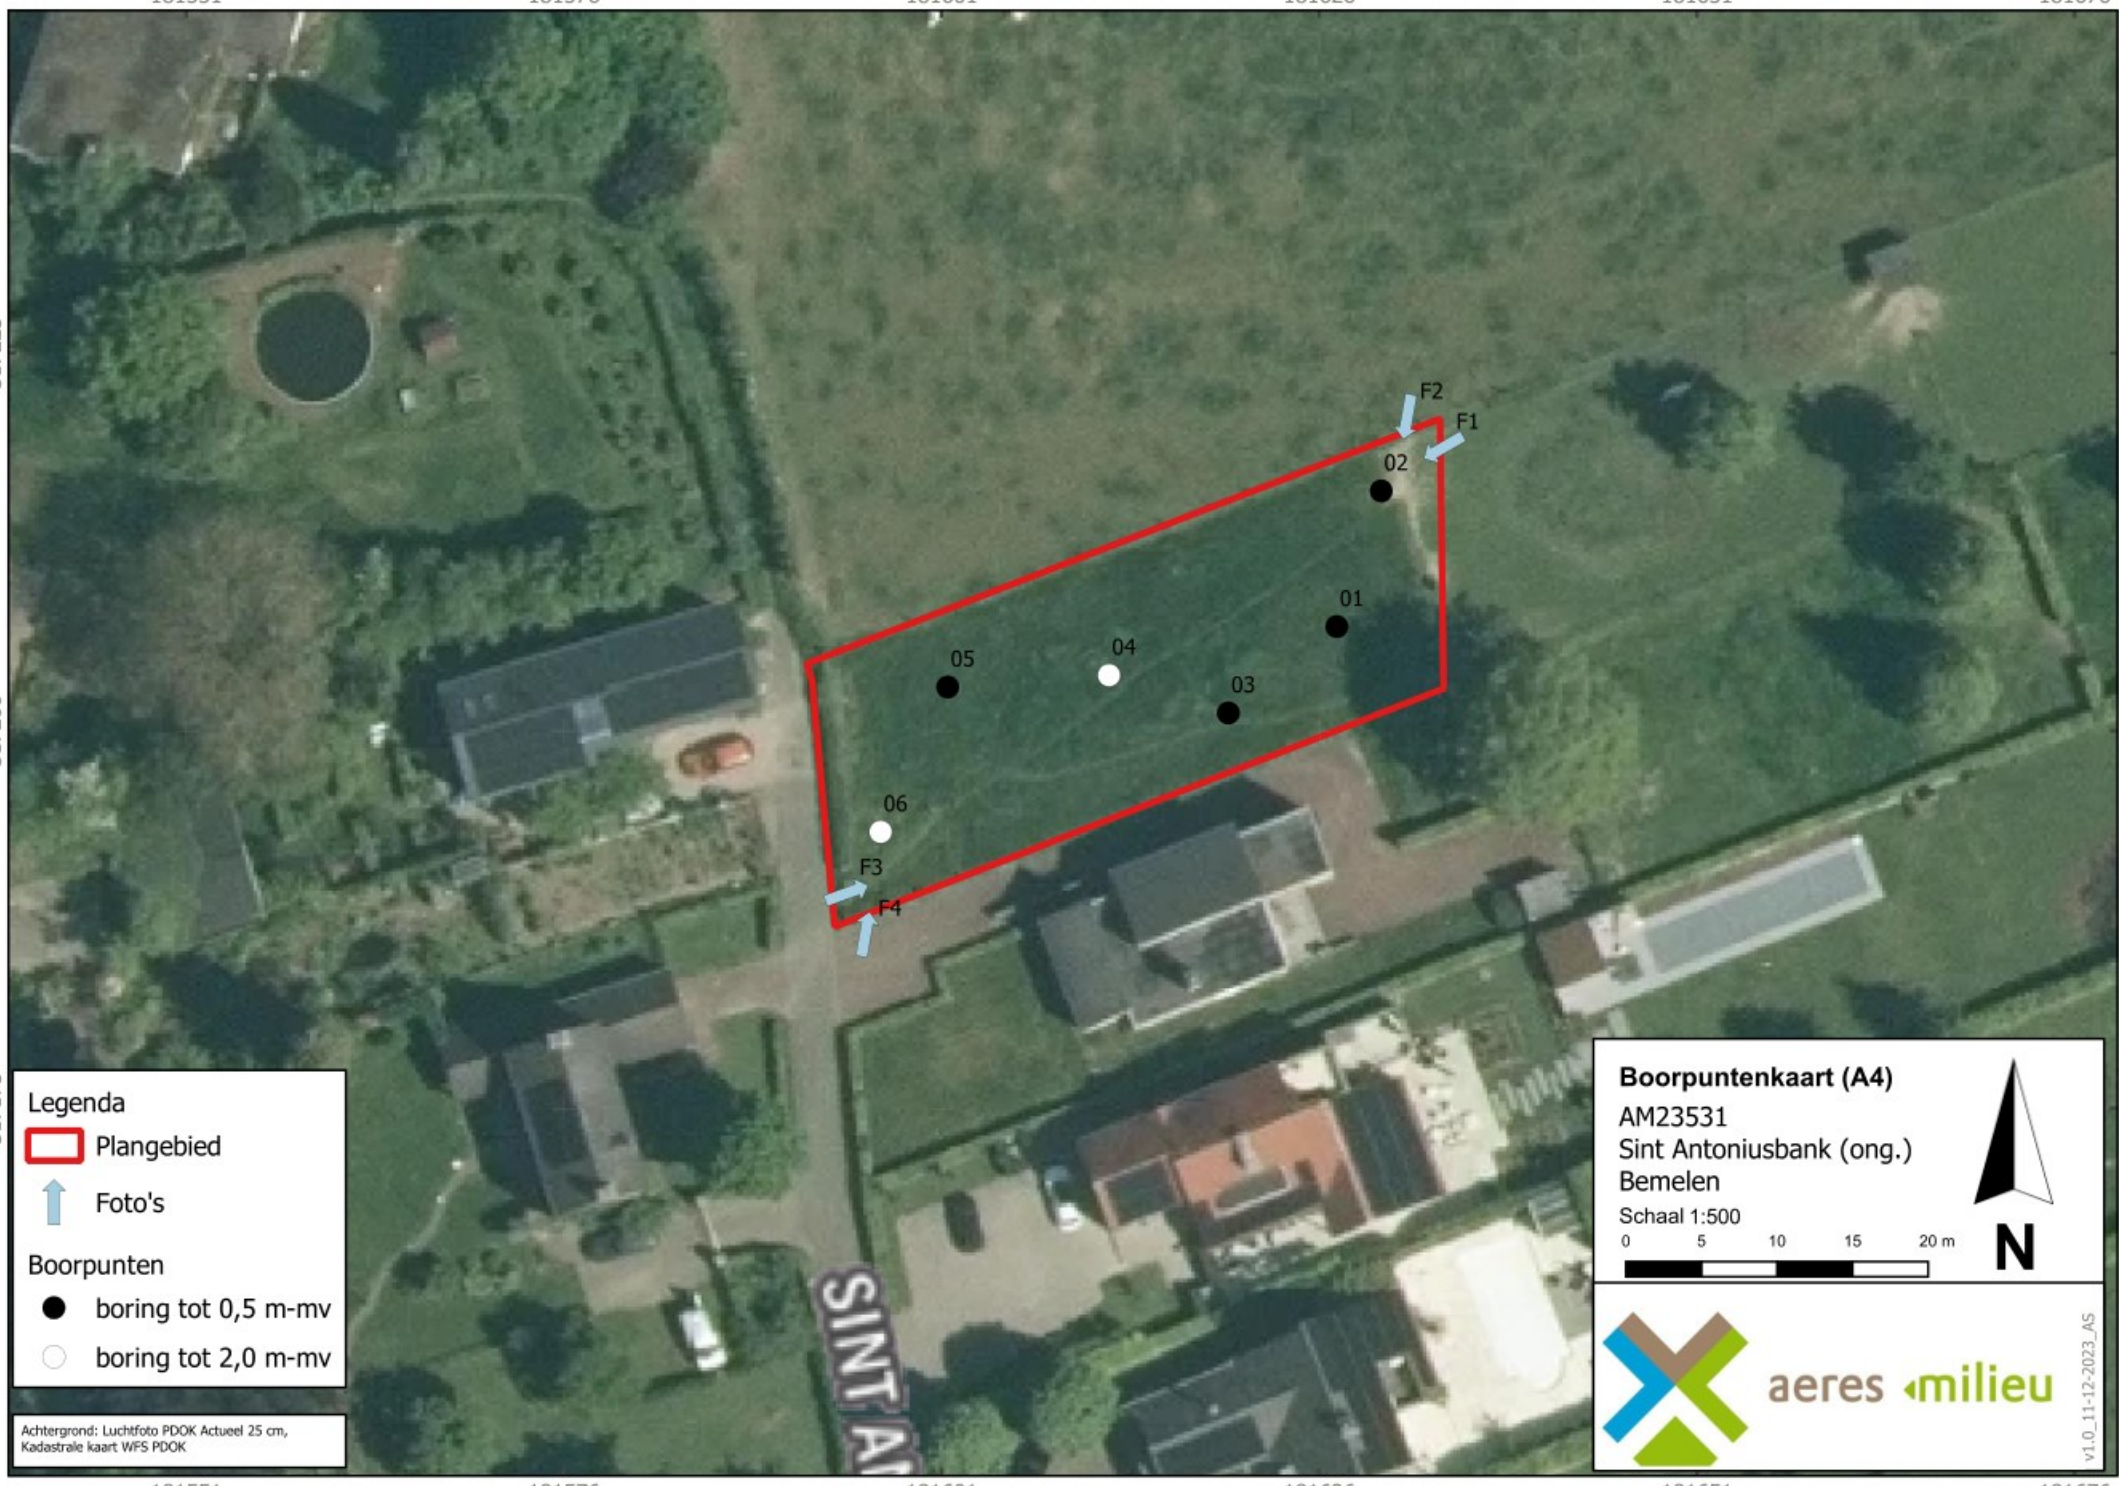
Situatietekening onderzoekslocatie met boorpunten

De werkzaamheden zijn uitgevoerd door [REDACTED] is erkend monsternemer in het kader van de BRL SIKB 2000 voor de protocollen 2001, 2002 en 2018. De boringen zijn verricht met behulp van de Edelmanboor (ø 7 of 10 cm). Zie voor de boorpuntlocaties bijlage 3.
