Verkennend bodem- en asbestonderzoek

Breusterstraat 20 te Eijsden
(gemeente Eijsden-Margraten)

Rapportnummer: E222847.011/HWO

Datum: 14 september 2022

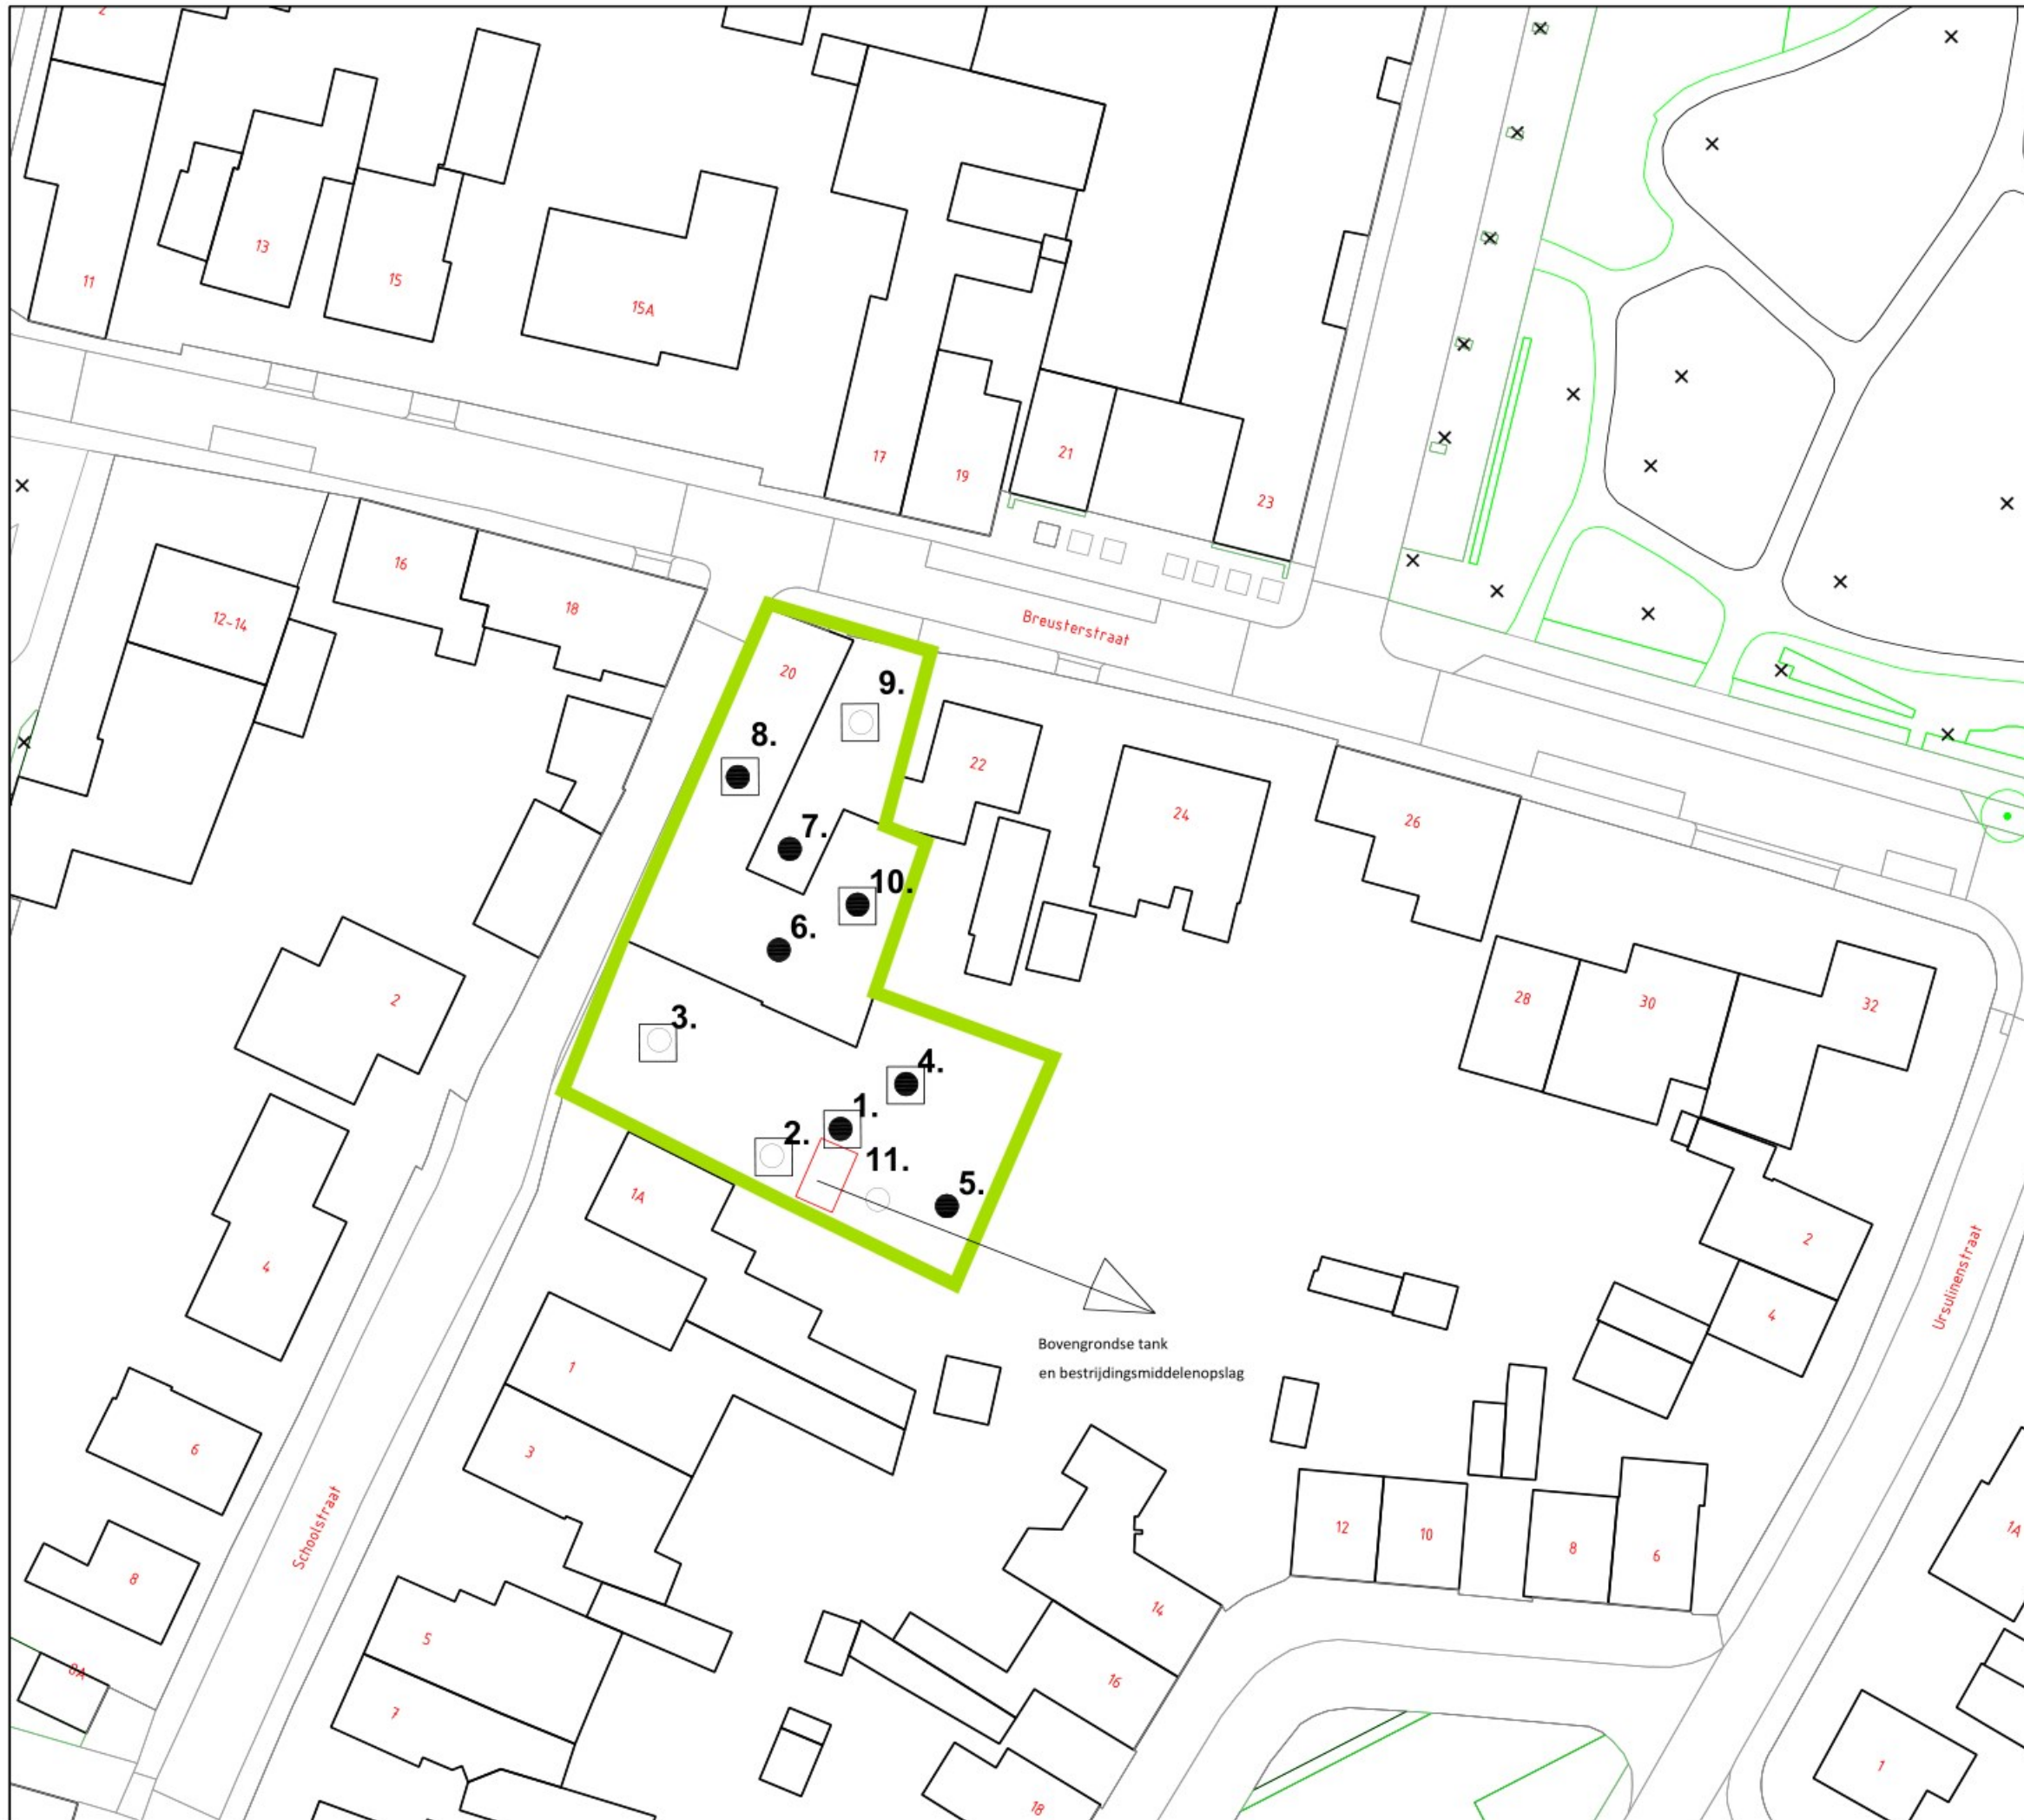
Bijlage 2
Situatie onderzoekslocatie
met ligging boorpunten

- De boringen / inspectiegaten 1 en 2 zijn geplaatst nabij de bovengrondse dieseltank en de bestrijdingsmiddelenopslag.
- Van de alhier geplaatste boring is boring 2 doorgezet tot een diepte van 5,0 m -mv.
- De boringen / inspectiegaten 6, 7 en 8 zijn geplaatst in de stallen/schuur.
- De boringen / inspectiegaten 9 en 10 zijn geplaatst ter plaatse van de binnenplaats.
- De boringen / inspectiegaten 3, 4, 5 en 11 zijn geplaatst op het achterterrein.
