# Vooronderzoek Moerslag 16 te Sint-Geertruid

MA230566.R01.V1.0

30 oktober 2023

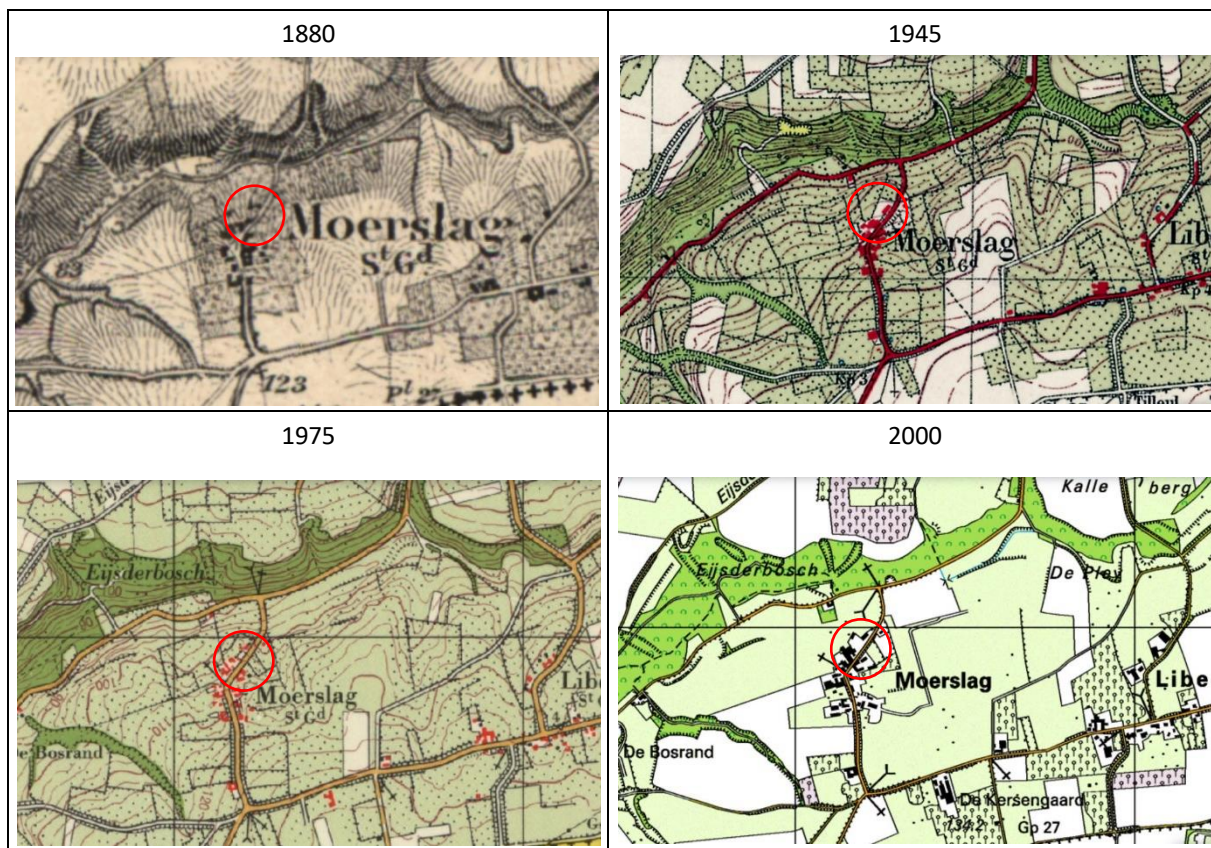
Figuur 2.1: uitsneden historische kaarten

Op basis van de geraadpleegde historische kaarten blijkt dat de eerst raadpleegbare kaart dateert uit 1850. In deze periode bestaat de directe omgeving van de locatie uit heidegebied met een bosrijk gebied ten noorden van de locatie. De straat de Moerslag (ten noorden alsook grenzend aan de locatie) en de Bukel (ten noorden van de locatie) zijn op dat moment al aangelegd. Ook de bebouwing van de hoeve/boerderij, waar de locatie deel van uitmaakt (Moerslag 16) en de bebouwing ten zuidwesten van de locatie is aanwezig.

Vanaf 1923 is de omgeving alsook de locatie in gebruik als boomgaard. In 1937 verdwijnt de boomgaard op het noordelijk deel van de locatie. Op het zuidoostelijk deel van de locatie verdwijnt de boomgaard eind jaren '80. Eind jaren '90 is de hoeve/boerderij uitgebreid en is de bebouwing op het noordelijk deel van de locatie gerealiseerd (opstallen). Vanaf 2000 verdwijnen de boomgaarden grotendeels uit de omgeving.

Enkele uitsneden van historisch kaartmateriaal zijn opgenomen in onderstaande Figuur 2.1.

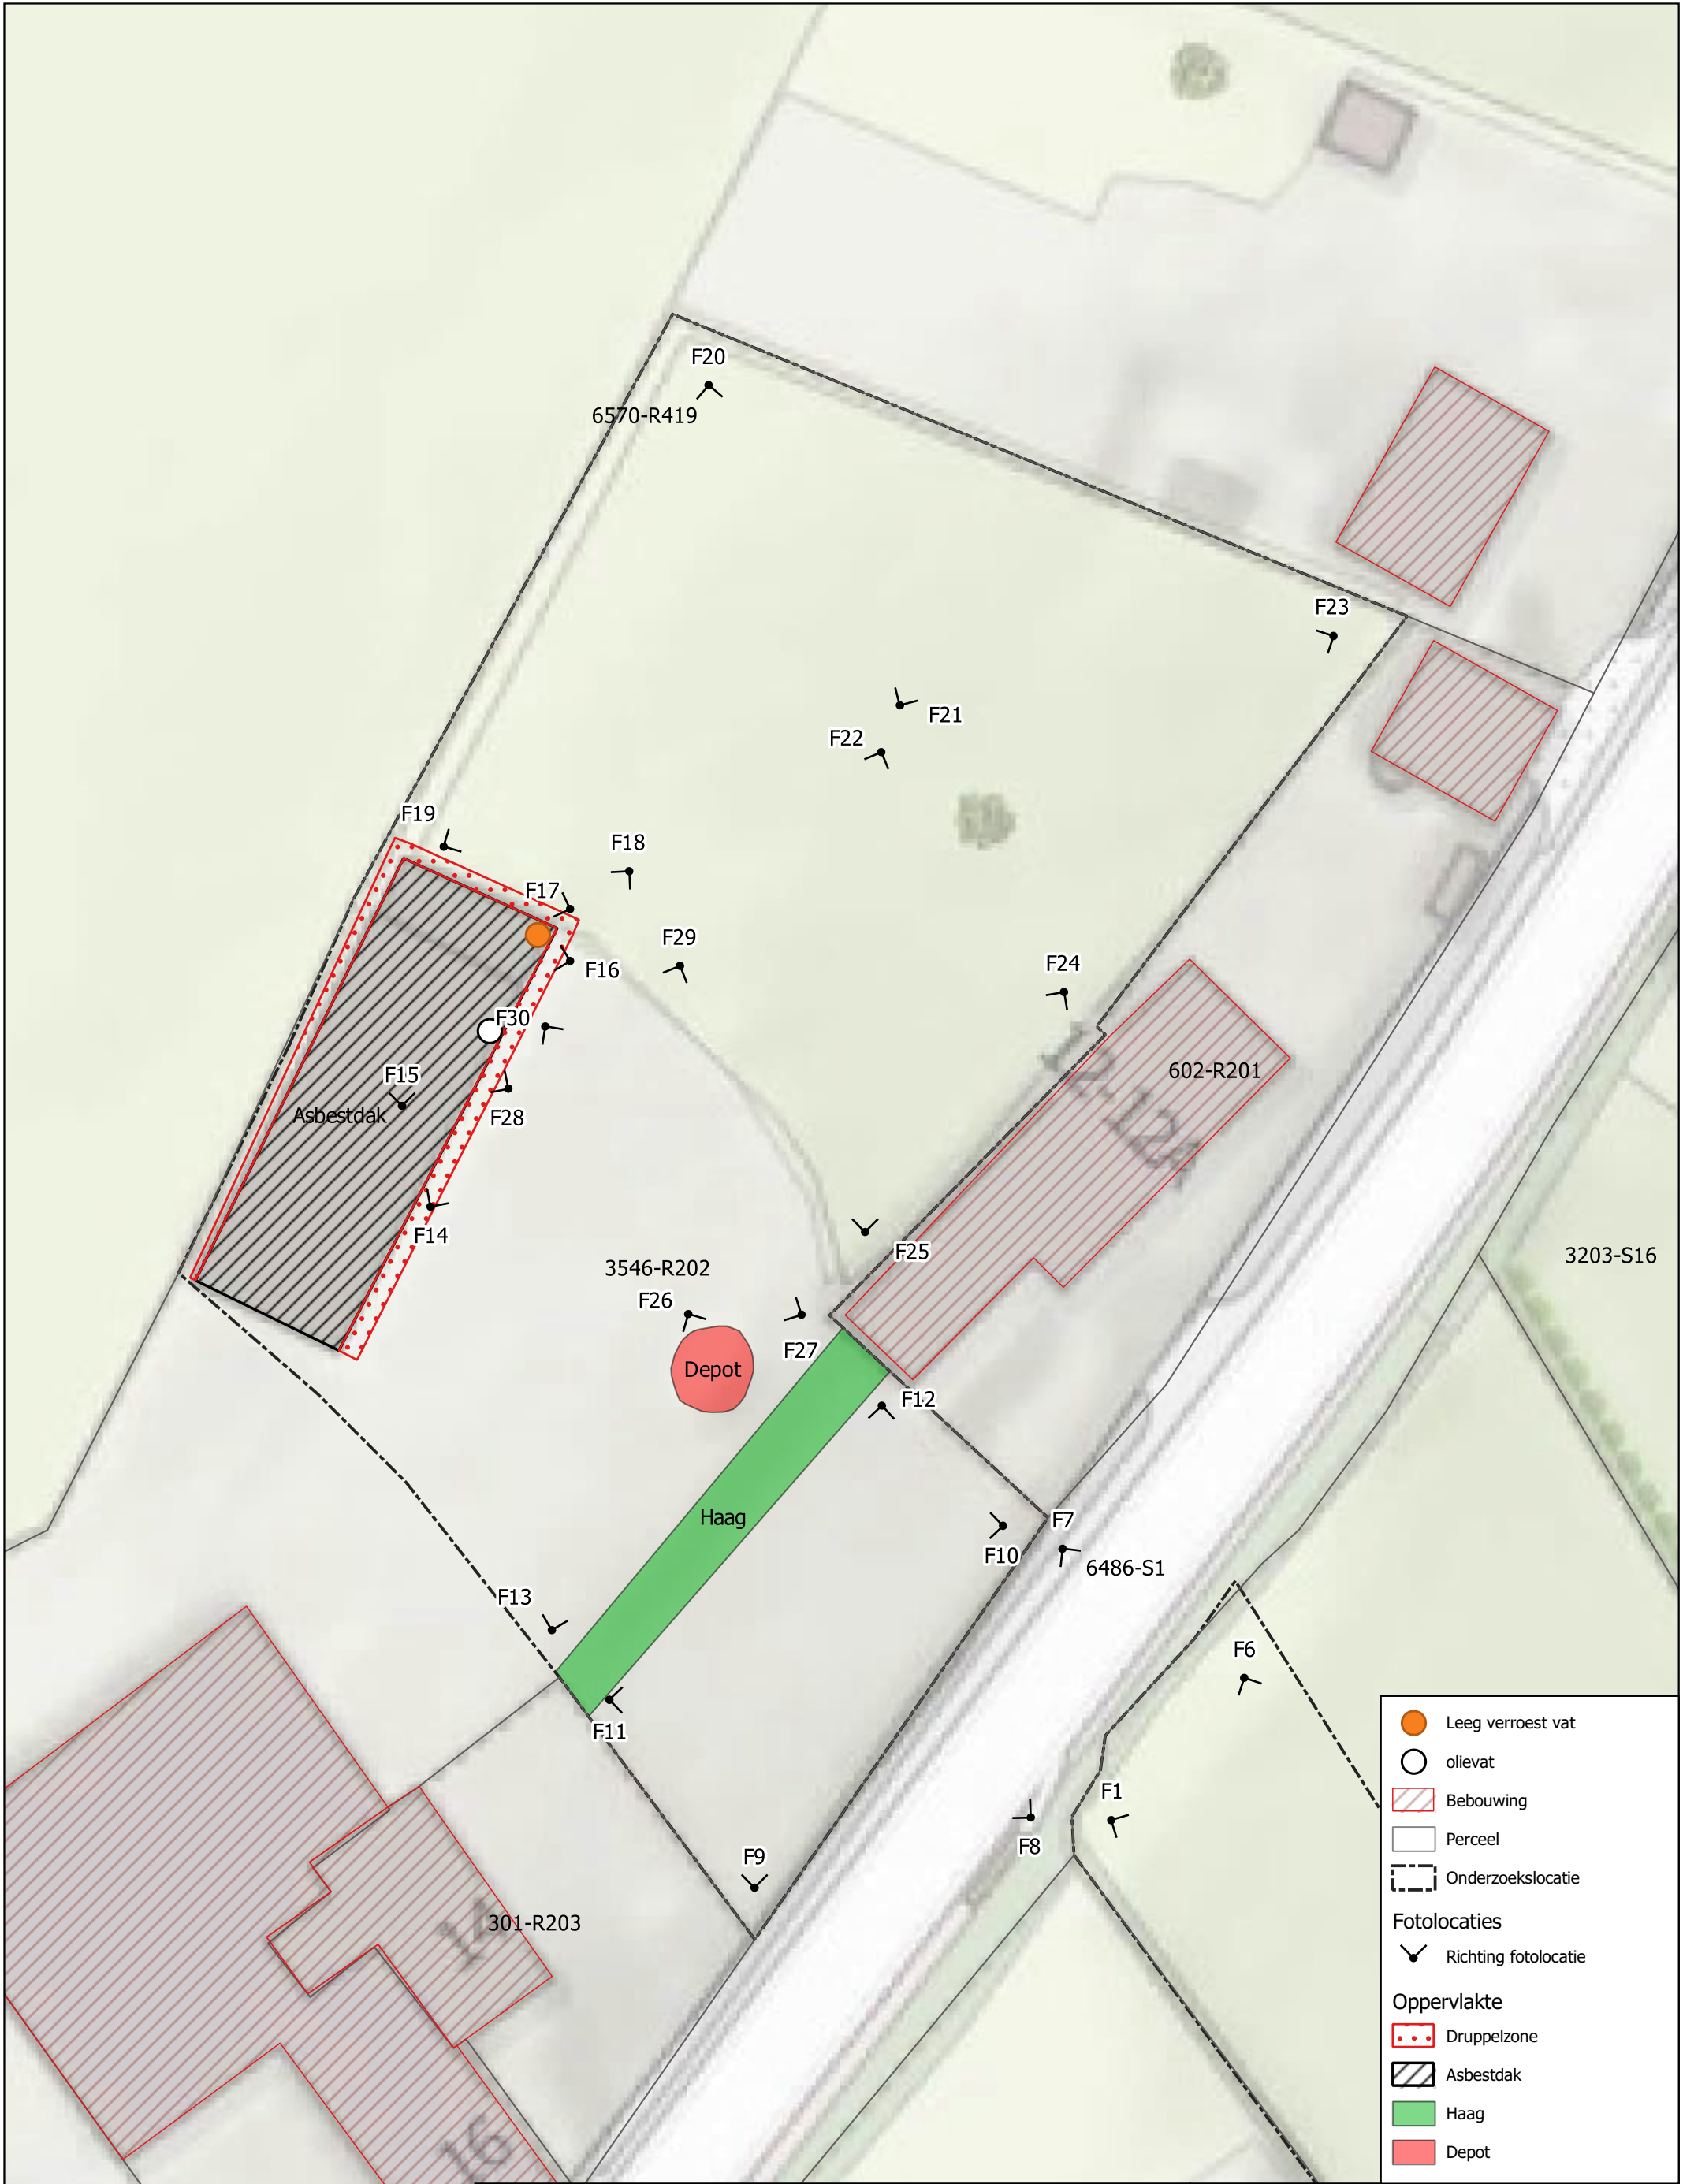
| Onderdeel | | Situatietekening | | | |

Op de verharding ligt tegen de haag aan een depot met bouwpuin (centraal op de locatie, ter hoogte van woning 12, zie bijlage 4).

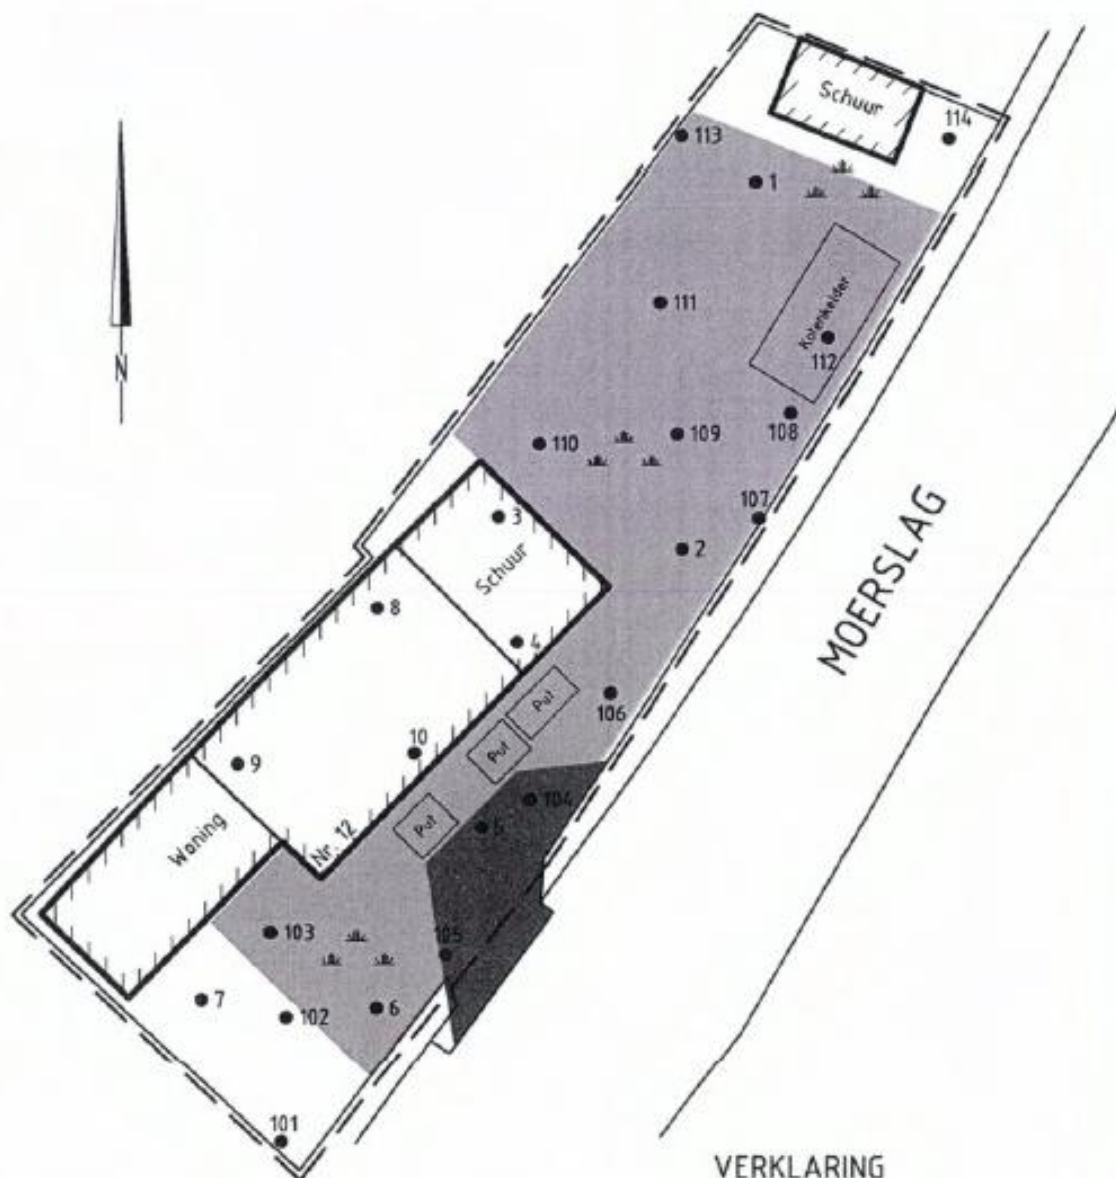
Opdr.: 03.03.0190  
Bijl.: 6

- Boring
- Ontgravingsvak (0,50m-mv)
- Ontgravingsvak (1,00m-mv)
- ▨ Huidige bebouwing
- - - Onderzoekslocatie
