# Rapportage verkennend bodemonderzoek

## Maastrichterweg 4 te Gronsveld

| <b>Rapportnummer</b> | 16680.001 |

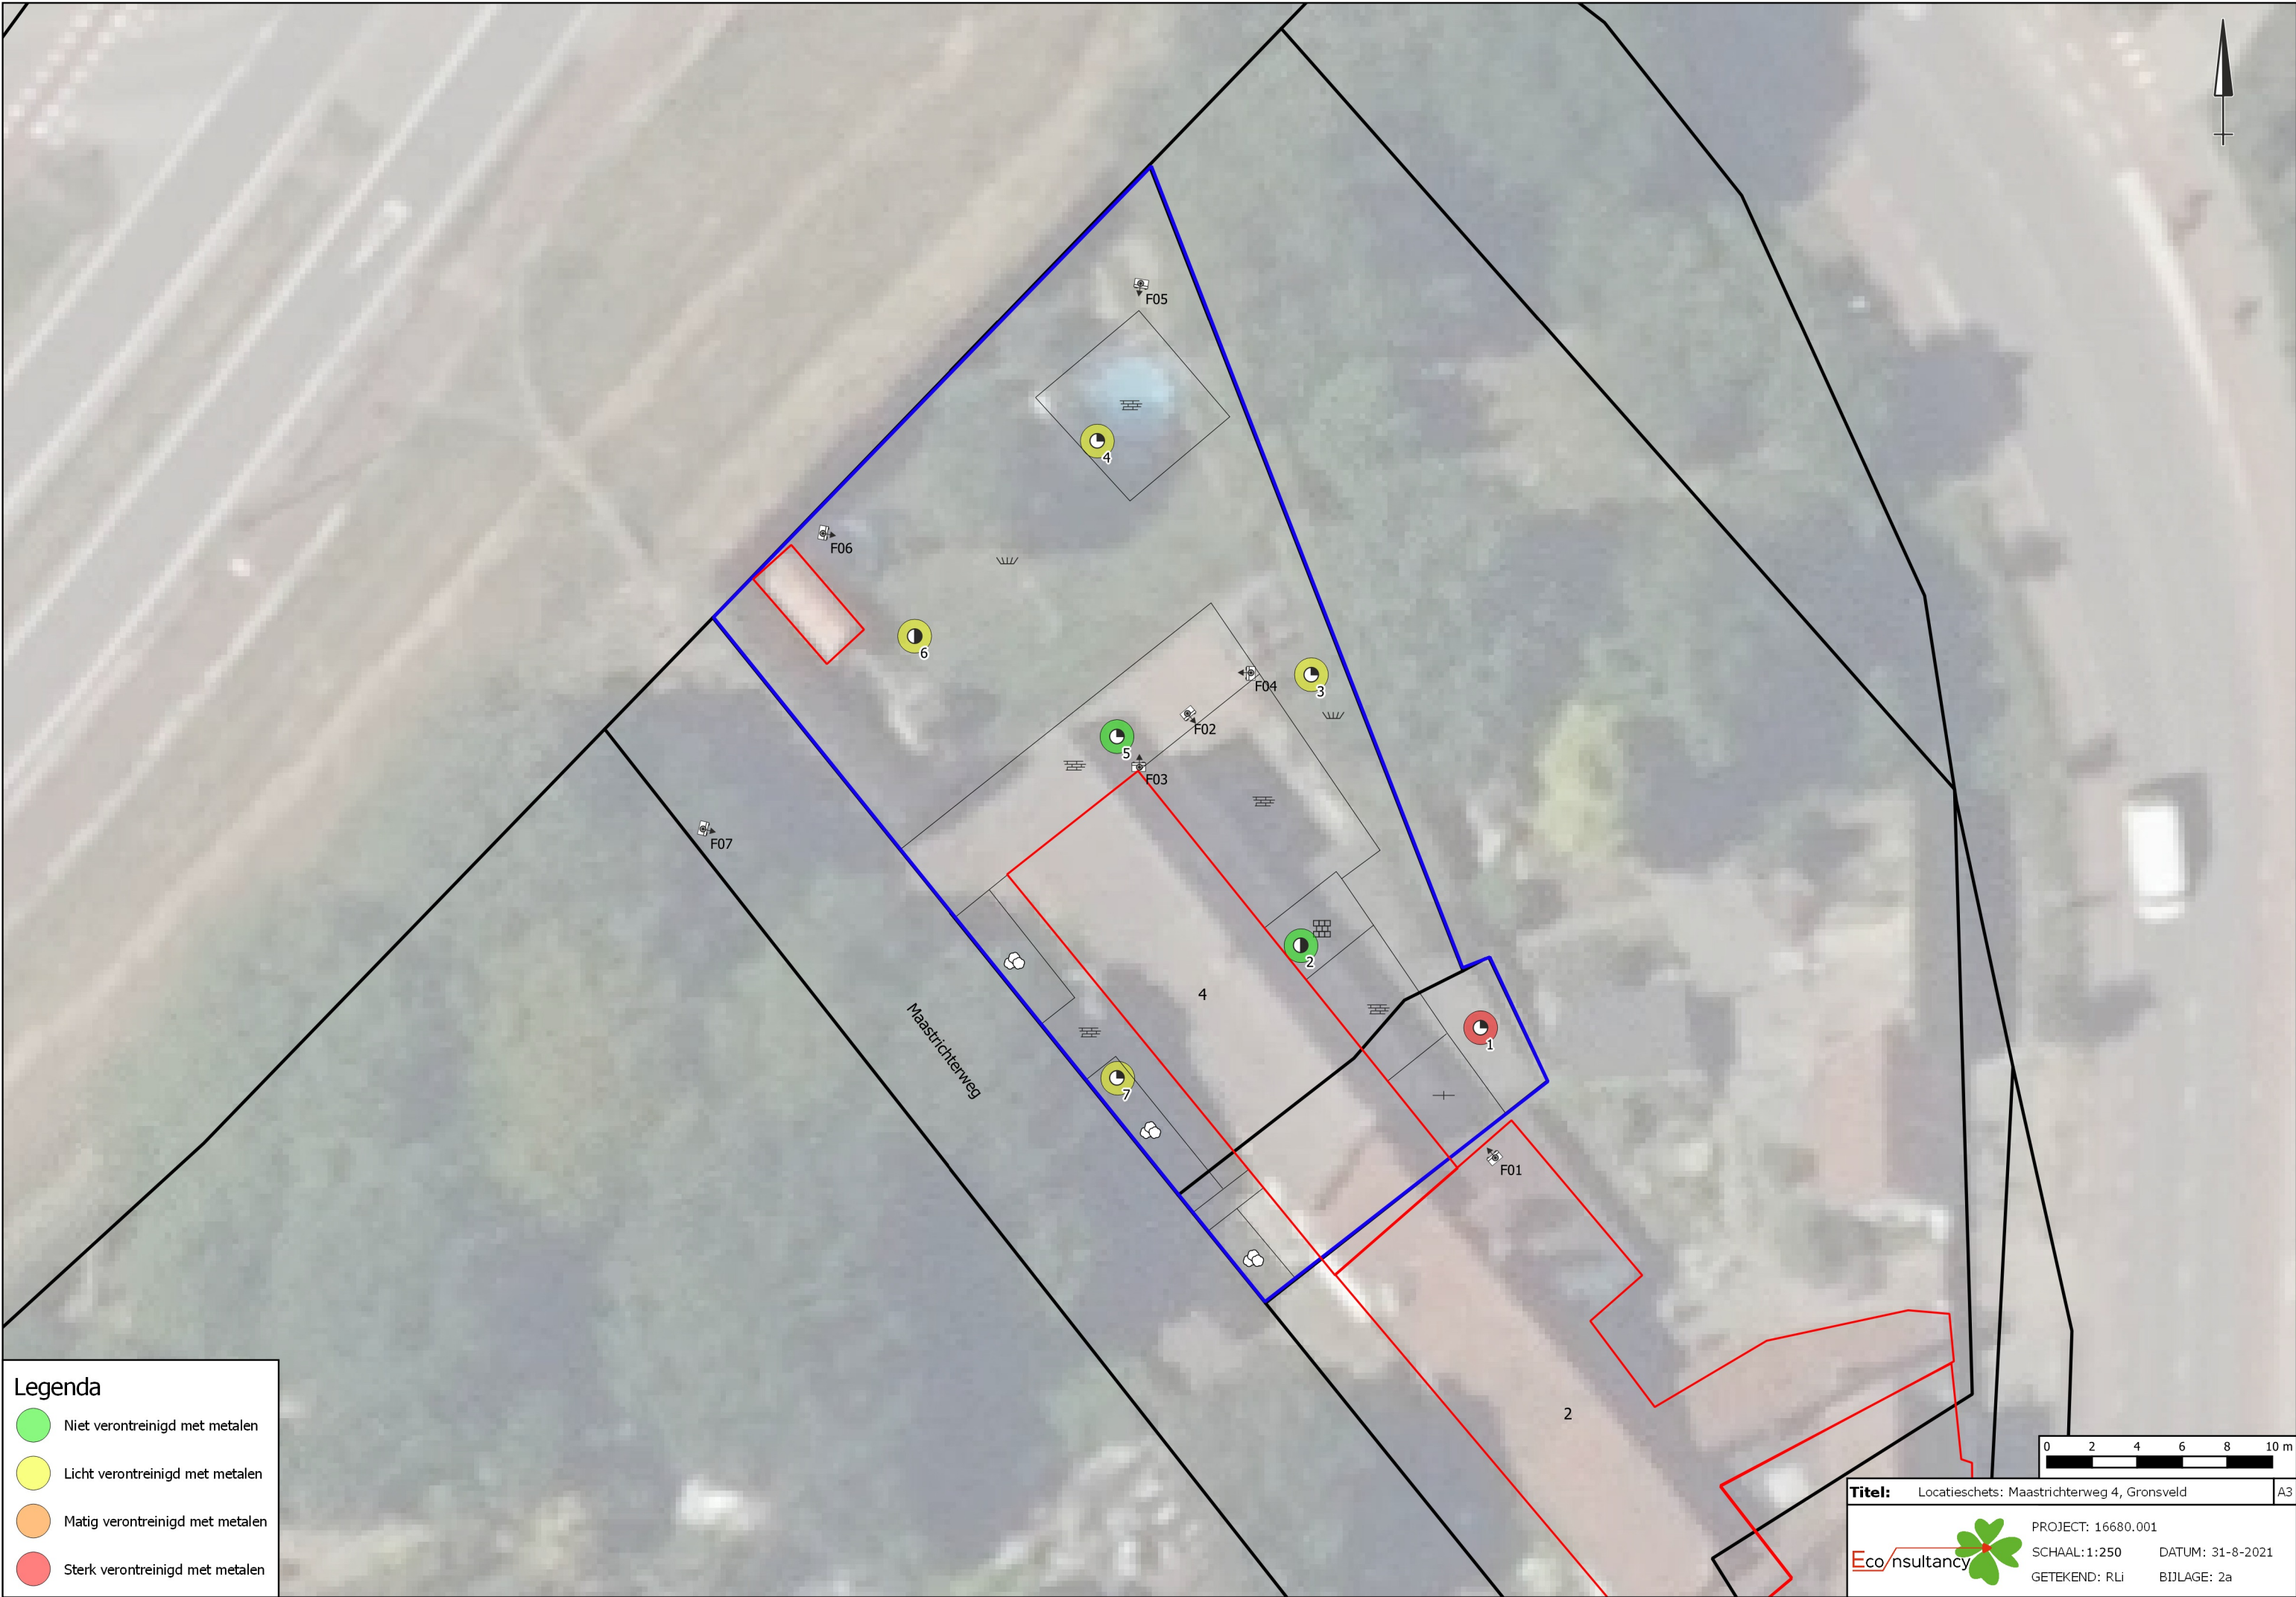
In bijlage 2a is de huidige situatie op een locatieschets weergegeven. Bijlage 2b bevat enkele foto's van de onderzoekslocatie.
