Verkennd  
bodemonderzoek

Locatie: Dorpsstraat 88 te Eckelrade

| PROJECTNUMMER: | P220999-01 |

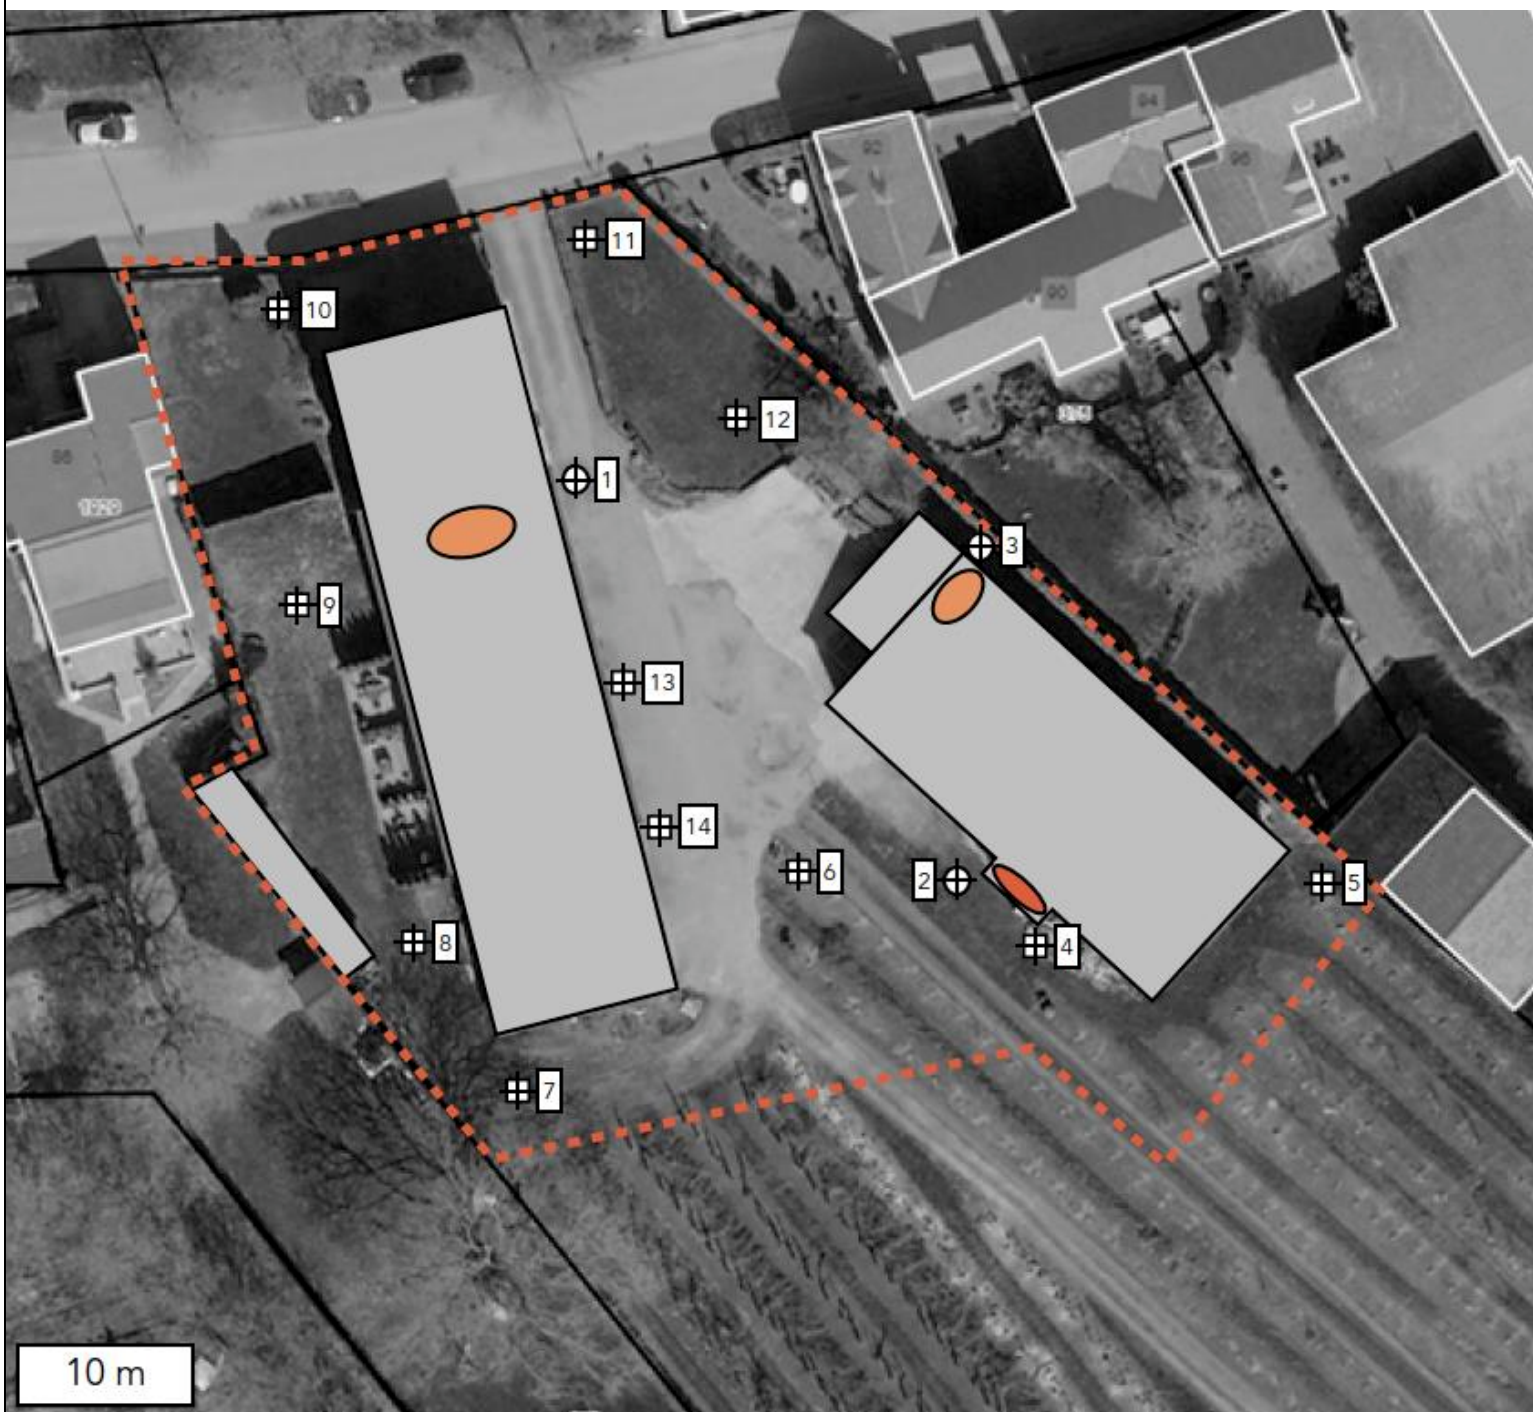
## Bijlage A

In bijlage A is de kadastrale kaart van de onderzoekslocatie met hierop de geplaatste boringen en peilbuizen opgenomen. Er zijn 14 handboringen uitgevoerd, waarvan 3 boringen zijn doorgezet als diepe boring. Er is geen peilbuis geplaatst. Op de onderzoekslocatie is sprake van een te verwachten grondwaterstand dieper dan 5,0 meter minus maaiveld, namelijk 50 meter minus maaiveld (circa 86 meter + NAP). De referentiepeilbuis is gelegen op een afstand van 1000 meter op een vergelijkbare NAP min hoogte (coördinaten: 50.813375, 5.758767). Het plaatsen van een peilbuis is derhalve komen te vervallen en vervangen door een diepe boring. De opgeboorde grond is visueel beoordeeld en de zintuigelijke waarnemingen zijn weergegeven in de boorprofielen (zie bijlage D).

- Onderzoekslocatie
- Bebouwing
- Halve boring
- Diepe boring
- Voormalige opslag bestrijdingsmiddelen
- Bovengrondse olietank
