Rapportage Quickscanonderzoek Ecologische Waarden Pastoor Brouwersstraat 3 te Margraten,  
(ons kenmerk: 22-1210)

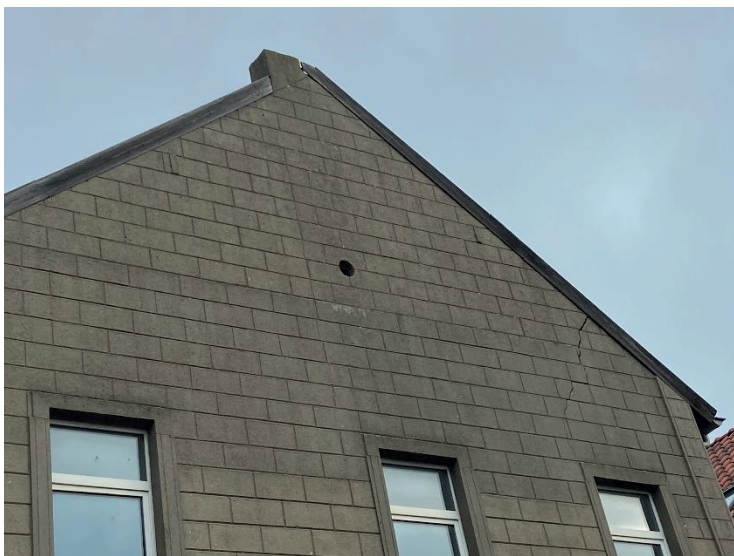
Gebleken is dat de eerder aanwezige betonwerken aan de straatzijde onlangs verwijderd zijn, vanwege de instabiele situatie die ontstaan is, waarbij er delen naar beneden zijn gevallen op de stoep. Vanwege dit valgevaar is dit betonwerk verwijderd op 1 augustus 2022. Vanwege dit werk zijn openingen ontstaan welke geschikt zouden kunnen zijn voor beschermde soorten (gierzwaluw en/of vleermuizen).

*Foto 1: beeld van de gevel in juli 2022*

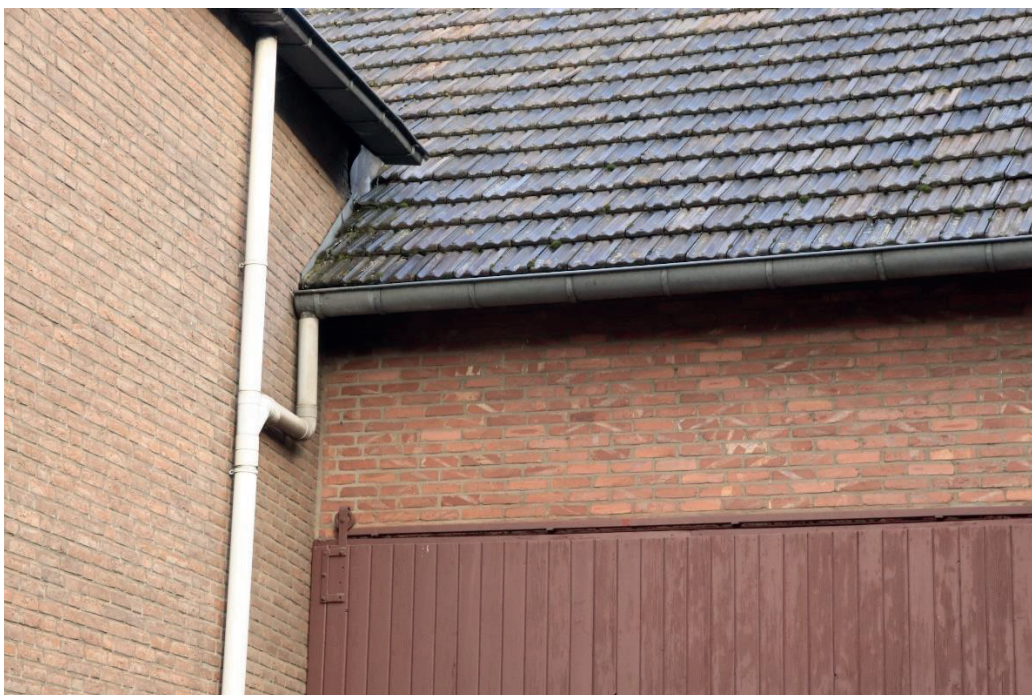
De aanwezige dakconstructie is tevens ongeschikt geacht voor huismus, boerenzwaluw en huiszwaluw, mede door de aanwezigheid van vogelschroot om als nestlocatie dienst te kunnen doen.

Foto 2: De dakconstructie is ongeschikt voor broedvogels met jaarrond beschermde nesten. De dakpannen zijn ook plat en niet gebold, zodat er geen ruimte onder de pannen en het dakbeschot is om te nestelen.

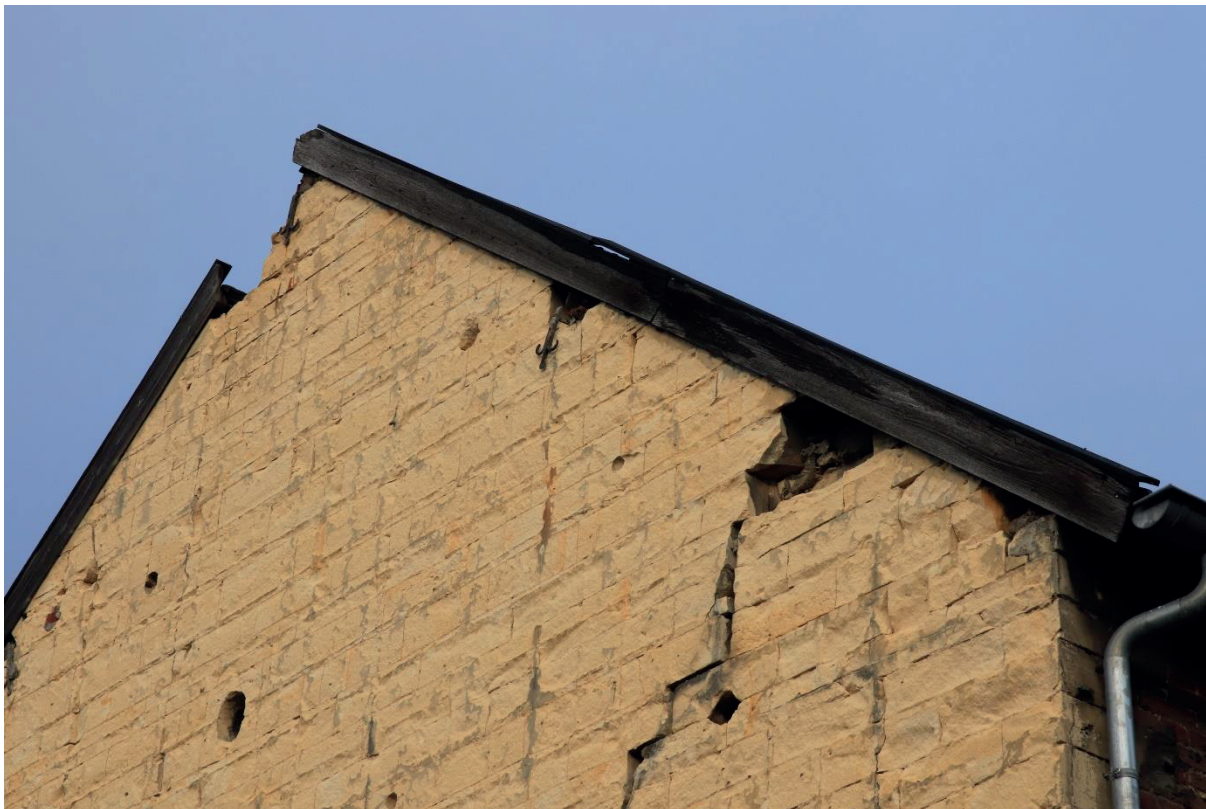
Tijdens het onderzoek is gebleken dat er in de huidige toestand mogelijk nestlocaties gevormd zijn voor broedvogels met jaarrond beschermde nesten. Dit komt omdat er openingen zijn ontstaan nadat de betonwerken van de gevel gehaald zijn, die zodoende mogelijk dienst kunnen gaan doen voor soorten als gierzwaluw en huismus. Deze werkzaamheden zijn in augustus 2022 uitgevoerd.

*Foto 3: Het pand heeft meerdere openingen gekregen vanwege de uitgevoerde werkzaamheden aan de gevel (betonwerk is uit veiligheidsoogpunt verwijderd in augustus 2022). Deze plekken zouden in de toekomst door gierwaluw en/huisemus en andere soorten vogels gebruikt kunnen worden als nestlocatie. Dit dient te worden voorkomen door de herstelwerkzaamheden uit te voeren voor februari.*

Indien de herstelwerkzaamheden niet uitgevoerd worden voorafgaande aan het komende broedseizoen (liefst voor februari uit te voeren), kunnen er mogelijk broedvogels gaan nestelen in de ontstane ruimtes.

***Effecten op broedvogels met jaarrond beschermde nesten zijn vooralsnog geheel uit te sluiten omdat de openingen die vanaf augustus ontstaan zijn, daarvoor niet aanwezig waren. Indien de werkzaamheden echter niet uitgevoerd kunnen worden voorafgaande aan het broedseizoen (vanaf februari) kunnen deze openingen wél dienst gaan doen als broedplek.***
