## **Historisch bodemonderzoek**

Grijzegraaf 14 te Mesch  
(gemeente Eijsden-Margraten)

Rapportnummer: E200160.002/TRE

Datum: 3 augustus 2020

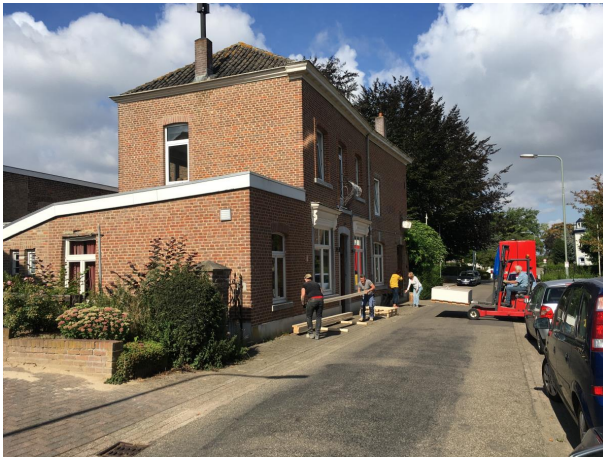
**Foto 1**  
Aanzicht onderzoekslocatie vanuit de Grijzegraaf

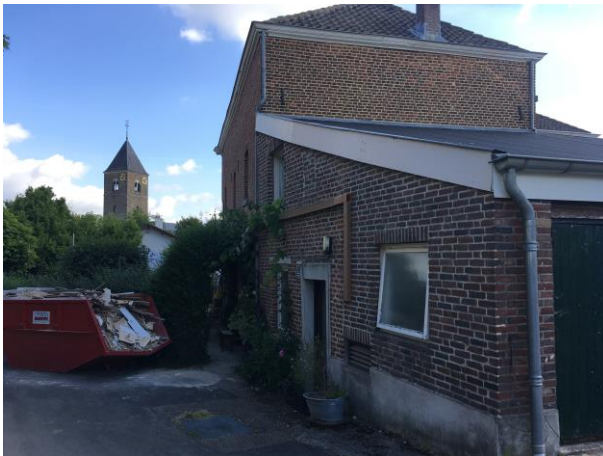
**Foto 3**  
Aanzicht achterzijde gebouw met rechts de melkkamer

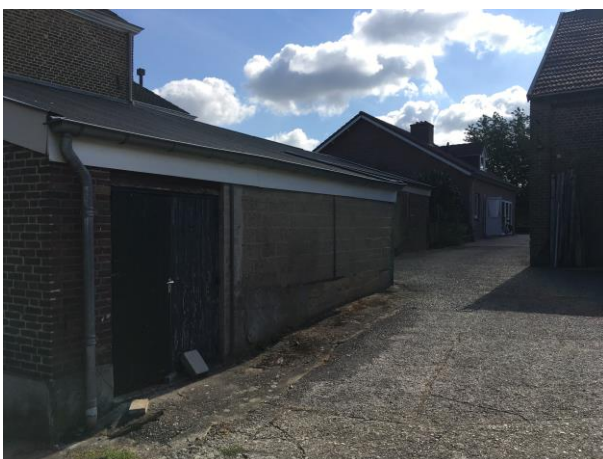
**Foto 5**  
Aanzicht achterzijde gebouw met links de melkkamer

De onderzoekslocatie, het voormalige Auberge 't Koffer, is gelegen aan het begin van de Voerstreek, op circa 200 meter van de Belgische grens en is omstreeks 1906 opgericht. De locatie was een voormalige eetcafé met feestzaal en terras en was een onderdeel van een agrarisch bedrijf. Het betreffende gebouw bestond vroeger uit 2 huizen die in het verleden zijn samengevoegd en door de tijd heen zijn getransformeerd tot de huidige locatie. Aan de achterzijde van de onderzoekslocatie is een rundveestal gelegen en behoorde tot de huidige onderzoekslocatie. De melkkamer van het betreffende agrarische bedrijf is in pandig gelegen aan de achterzijde van de locatie (foto 5).

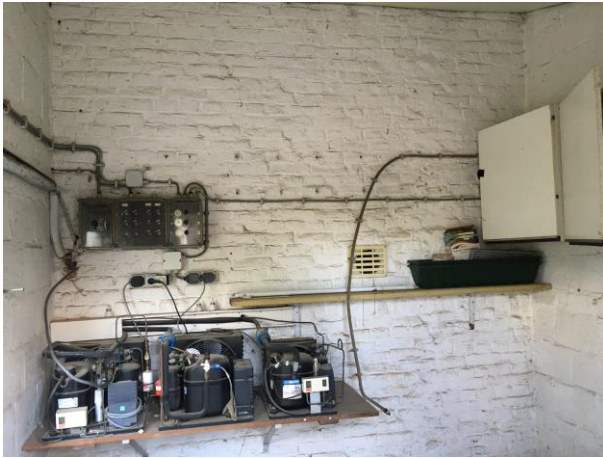
**Foto 7**

Koelmotoren koelcel in de voormalige melkkamer

In de voorraadmelder bevindt zich de koelcel.

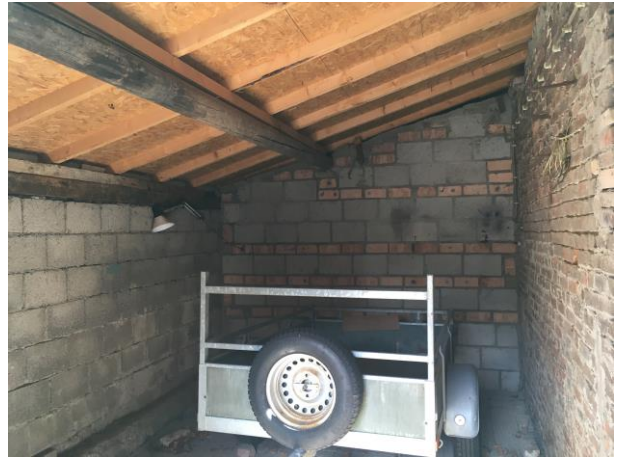
**Foto 8**

Garage aan de achterzijde van de locatie
