RAAP-RAPPORT 3080

## Middeleeuws Oostwerde onder de vloer

Een archeologische waarneming en  
bouwhistorisch onderzoek van  
Oostwaard 9 te Maarssen  
Gemeente Stichtse Vecht

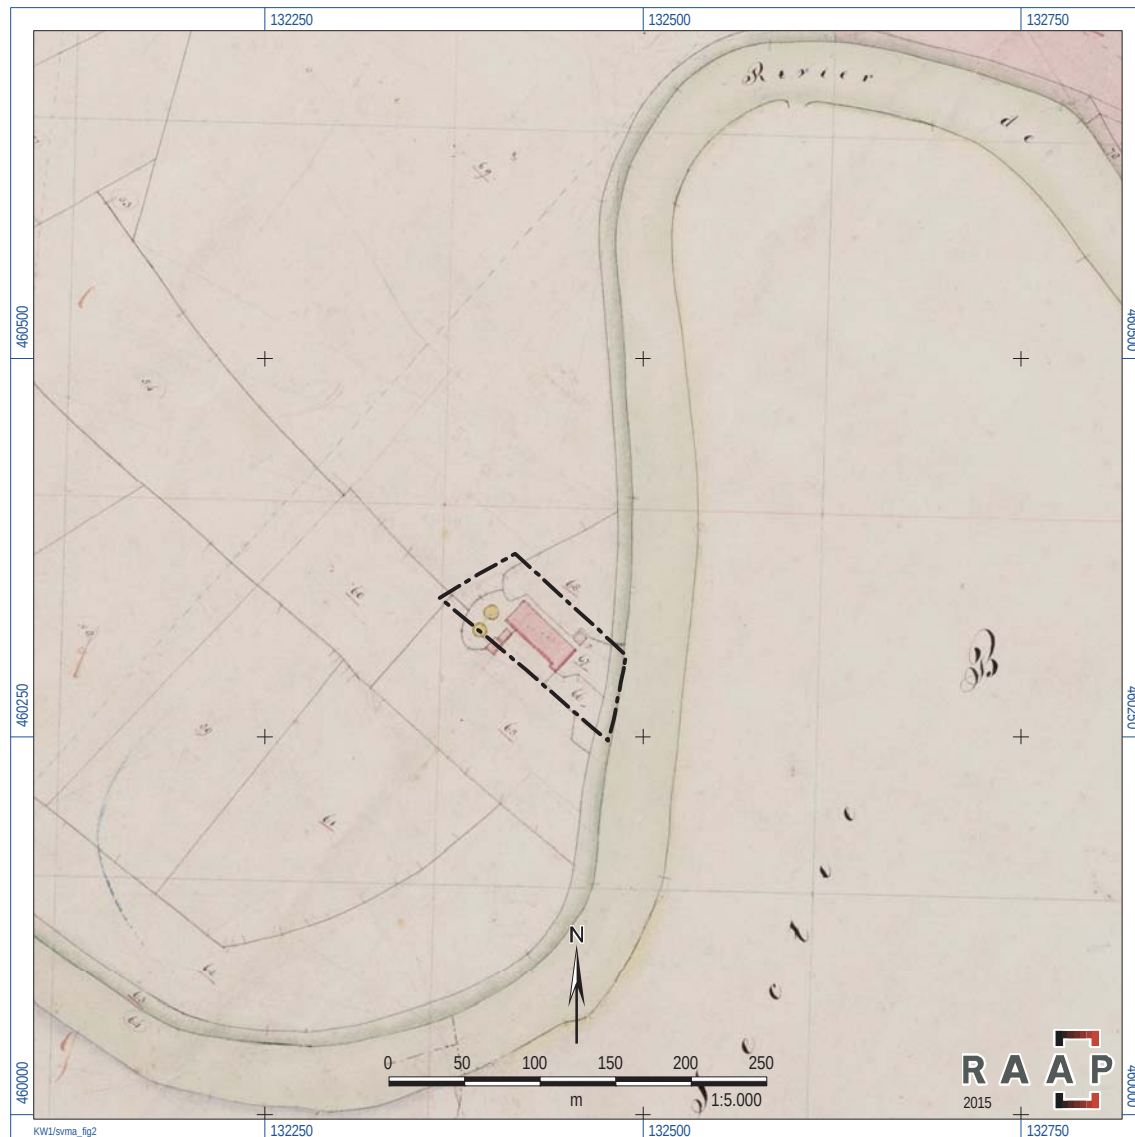
Figuur 2. Projectie van het plangebied (zwarte lijn) op een uitsnede van de kadastrale minuut uit de periode 1811-1832 ([www.watwaswaar.nl](http://www.watwaswaar.nl)).

Op basis van historisch kaartmateriaal is reeds op de kaart van Colom uit 1651 een rechthoekig gebouw aanwezig, dat in omvang overeen lijkt te komen met de huidige boerderij. Op het relatief grote erf rond de boerderij zijn een boomgaard en meerdere bijgebouwen getekend, hetgeen de indruk wekt van een agrarisch bedrijf met een meer dan gemiddelde grootte. Dit is in lijn met de historische gegevens die over het gebouw bekend zijn. Ook verschillende auteurs uit de 18e en 19e eeuw maken melding van zware muren en kelders met zware gewelven (Viersen, 2014). Dit geeft aan dat deze groter en afwijkend waren uitgevoerd ten opzichte van hetgeen gebruikelijk was bij grote boerderijen. Rond 1800 is er voor Oostwaard nog steeds sprake van *de Saal*, ondanks het feit dat de uiterlijke verschijningsvorm inmiddels die van een boerderij was (Vera, 2001). Uit historische kaarten uit de 19e eeuw kan worden afgeleid dat er diverse veranderingen in het aantal en de plaatsing van bijgebouwen zijn doorgevoerd ([www.watwaswaar.nl](http://www.watwaswaar.nl); figuur 2). In 1922 slaat het noodlot toe en brengt een forse brand de boerderij flinke schade toe. Het huidige aanzicht van de boerderij is tot stand gekomen met de wederopbouw in 1924 onder architectuur van J.W. Hanrath. Uit recent ontdekte foto's van de vroegere eigenaren van de periode vóór de brand (1917) blijkt dat het gebouw dezelfde buitenmuren heeft behouden en voor de brand ook nagenoeg hetzelfde aanzicht had.

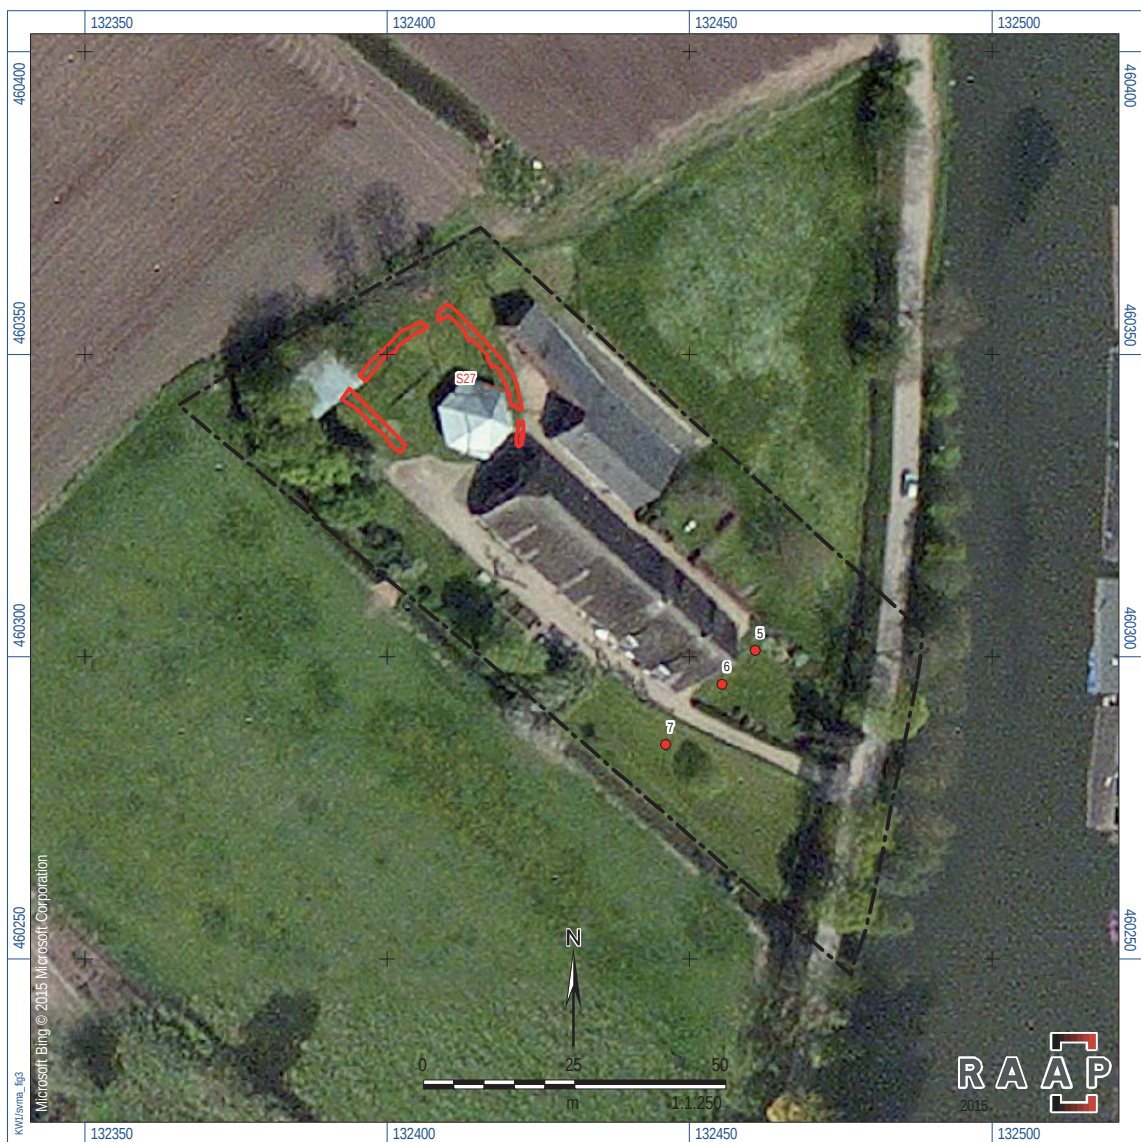
*Figuur 3. Ligging van de boorpunten buiten (rode stippen) en de omtrek van WP6 (rode lijn) met de locatie van spoor 27 (paal oude fase van de hooiberg).*

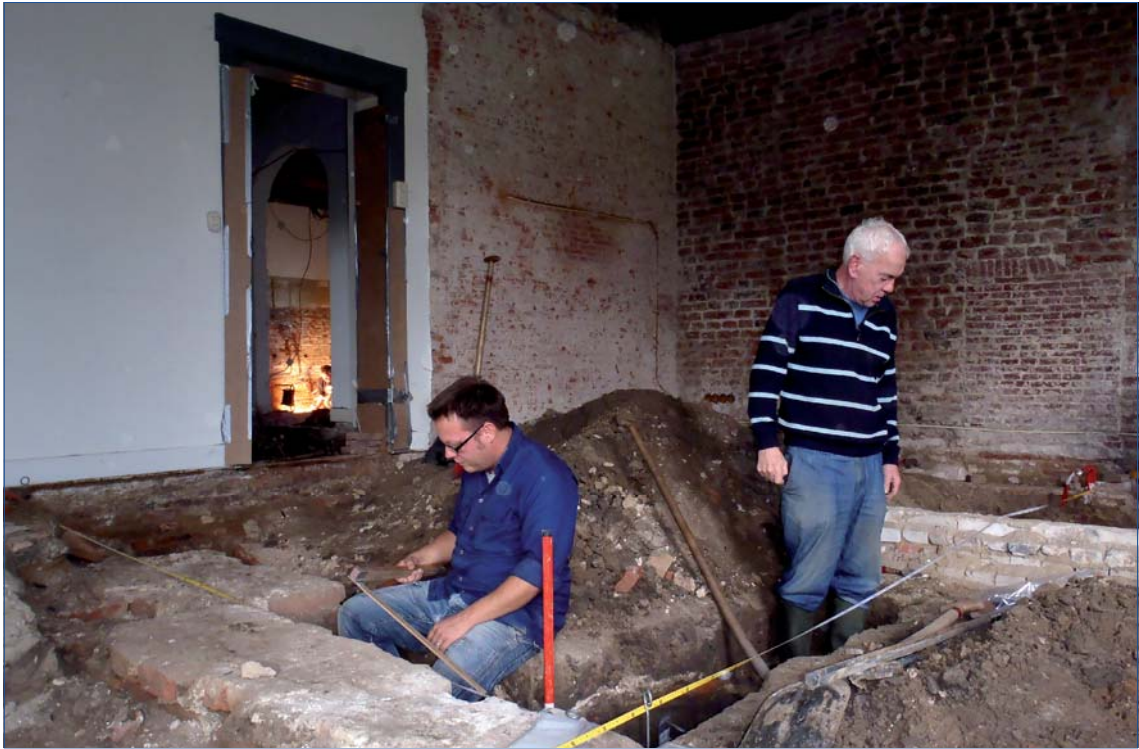
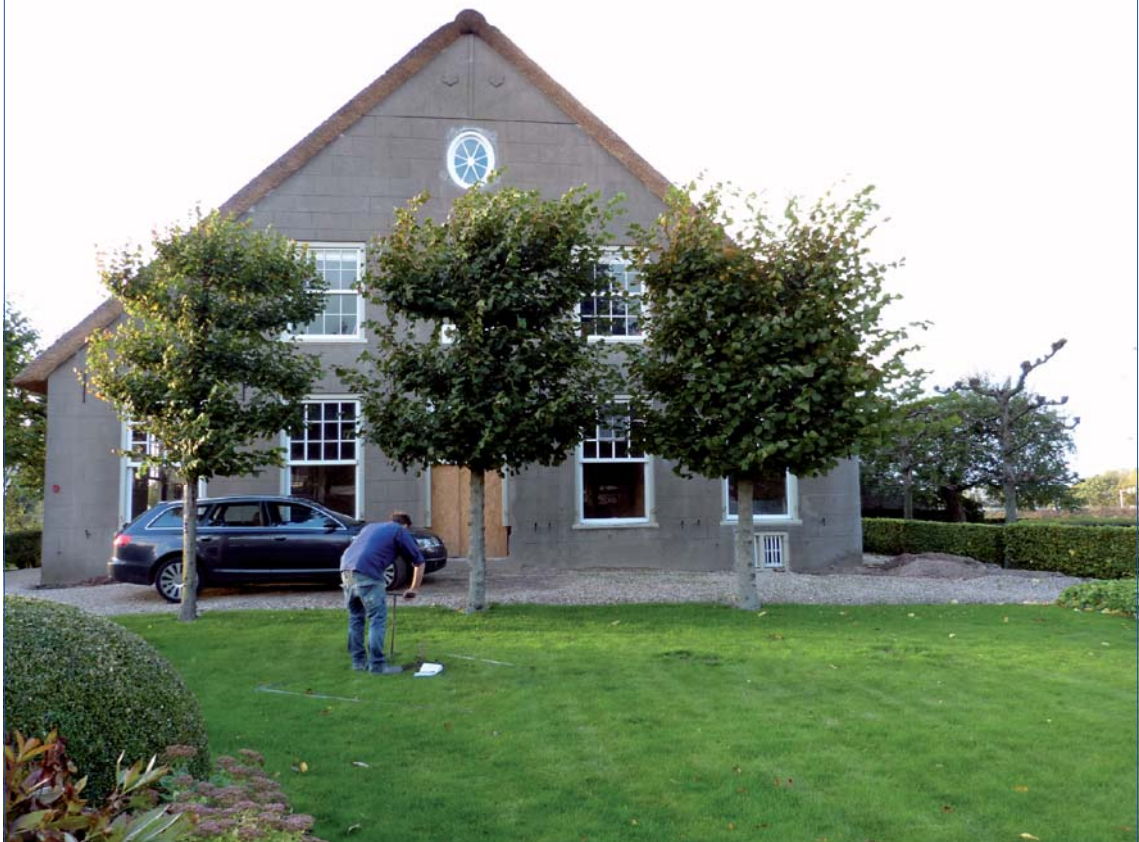
*Figuur 4. Impressie van het onderzoek: documentatie in WP1 (boven) en booronderzoek in de voortuin (onder).*

Voorafgaand aan het veldonderzoek van RAAP is door de leden van de AWN een groot deel van de funderingsresten vrijgelegd. Tevens zijn op een aantal plekken profielgaten gegraven om de opbouw en diepte van de funderingen te bepalen. Van een opgravingsvlak was in deze fase nog geen sprake. De figuren 4 en 5 geven een impressie van het onderzoek.

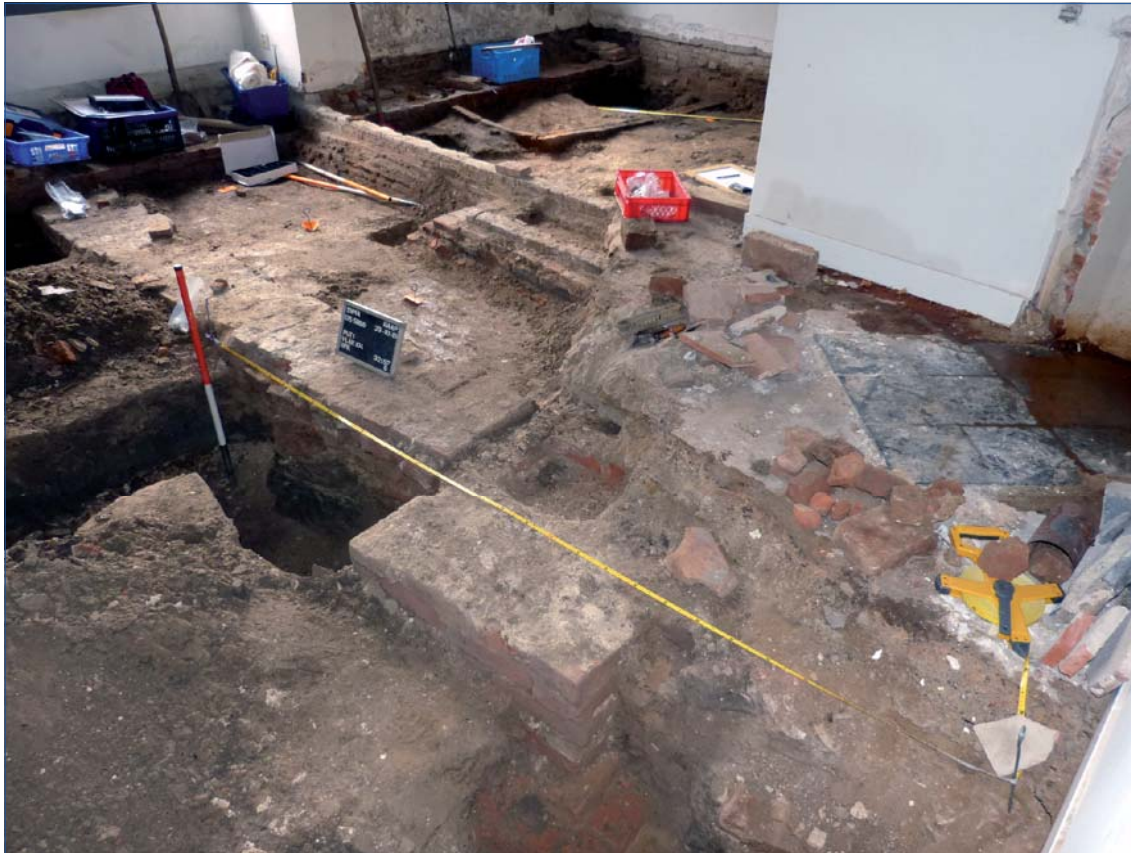
*Figuur 5. Overzicht van WP1 ten tijde van het onderzoek.*

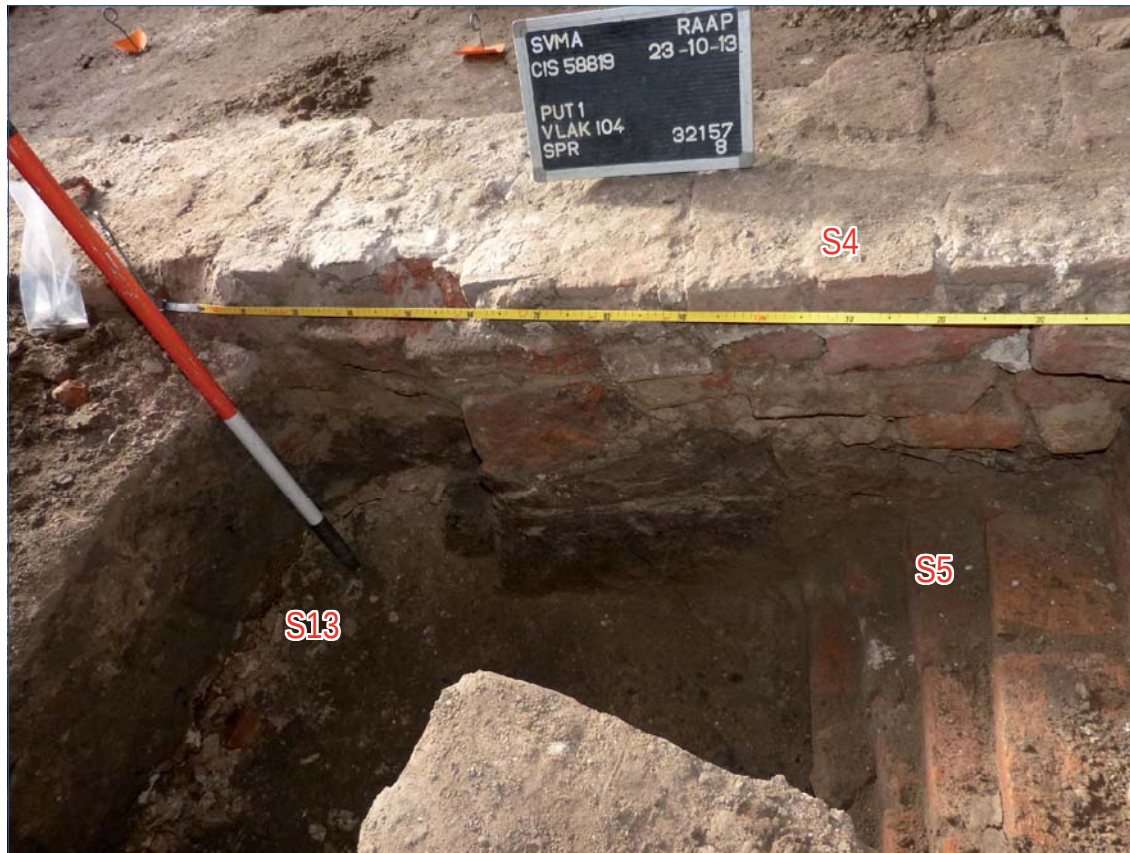
Figuur 6. WP1, profielput 1, vlak 104.

De bodemopbouw is van boven naar beneden volgt te beschrijven (figuur 6):

- spoor 4, vulling 0: muurfundering baksteen;
- spoor 4, vulling 1: lichtgeelgrijs matig fijn zand met baksteenpuin (losse brokken) en mortelresten. Betreft de basis van spoor 4, ligt stratigrafisch op de insteek van spoor 5;
- spoor 1000: ophogingslaag, bruingrijs, uiterst siltige klei met humusvlekken en baksteen- en mortelpuin. Uit deze laag is kogelpotaardewerk en grijsbakkend aardewerk verzameld. Een frag-

- ment kogelpotaardewerk heeft een bezemstreekversiering (vondstnummer 3). Deze laag is op basis hiervan te dateren in de periode Vroege Middeleeuwen C tot Late Middeleeuwen B;
- spoor 13: uitbraaksleuf aan de basis van de profielput.
- spoor 1001: cultuurlaag/vegetatiehorizont in de top van de oeverafzettingen, doorsneden door spoor 13. Uit deze laag is aardewerk verzameld, waaronder fragmenten Paffrath en Proto-steen-good. Hiermee is deze laag te dateren in de Late Middeleeuwen A;
- spoor 1002: basis van de cultuurlaag spoor 1001. In deze laag lijken geen puinfragmenten aanwezig te zijn (niet zichtbaar op figuur 6);
- spoor 1005: klei met zandlagen: natuurlijke oeverafzettingen (niet zichtbaar op figuur 6);
- spoor 1006: zeer fijn zand (niet zichtbaar op figuur 6): natuurlijke oever- of geulafzettingen in de kronkelwaard van de Vecht.

Aan de basis van profielput 1 is vanaf circa 40 cm onder vlak 1 een opmerkelijk spoor aangetroffen: spoor 13 (figuur 6 en 7). Dit spoor betreft een puinbaan van baksteenbrokken (oranje) en heel veel mortelresten en kan gezien worden als een uitbraaksleuf. Er zijn geen complete bakstenen aangetroffen in dit spoor, maar de fragmenten lijken afkomstig van kloostermoppen. De oriëntatie van de puinbaan is haaks op spoor 4 en parallel aan de voorgevel van de boerderij. Het spoor is aan de noordkant begrensd in de profielput, maar strekt zich aan de zuidkant uit tot buiten de profielwand 103 (kaartbijlage 1). Met boringen (1 t/m 4; kaartbijlage 1) is getracht de begrenzing van deze uitbraaksleuf te bepalen. Hieruit blijkt dat de begrenzing in zuidwestelijke richting waarschijnlijk tussen boring 1 en boring 2 ligt. In boring 1 is tot 130 cm onder vlak 1 sprake van ophogingslagen met enkele puinresten, maar zeker niet in de mate van spoor 13. In boring 2 is tussen 20 en 95 cm onder vlak 1 een laag met veel mortelresten aangetroffen, vergelijkbaar met spoor 13. Deze laag is eveneens aanwezig in boring 3 en boring 4. Ook in profielput 2 (ten oosten van spoor 6) is deze puinlaag zichtbaar. De omvang van spoor 13 is hiermee slechts zeer globaal vastgesteld.

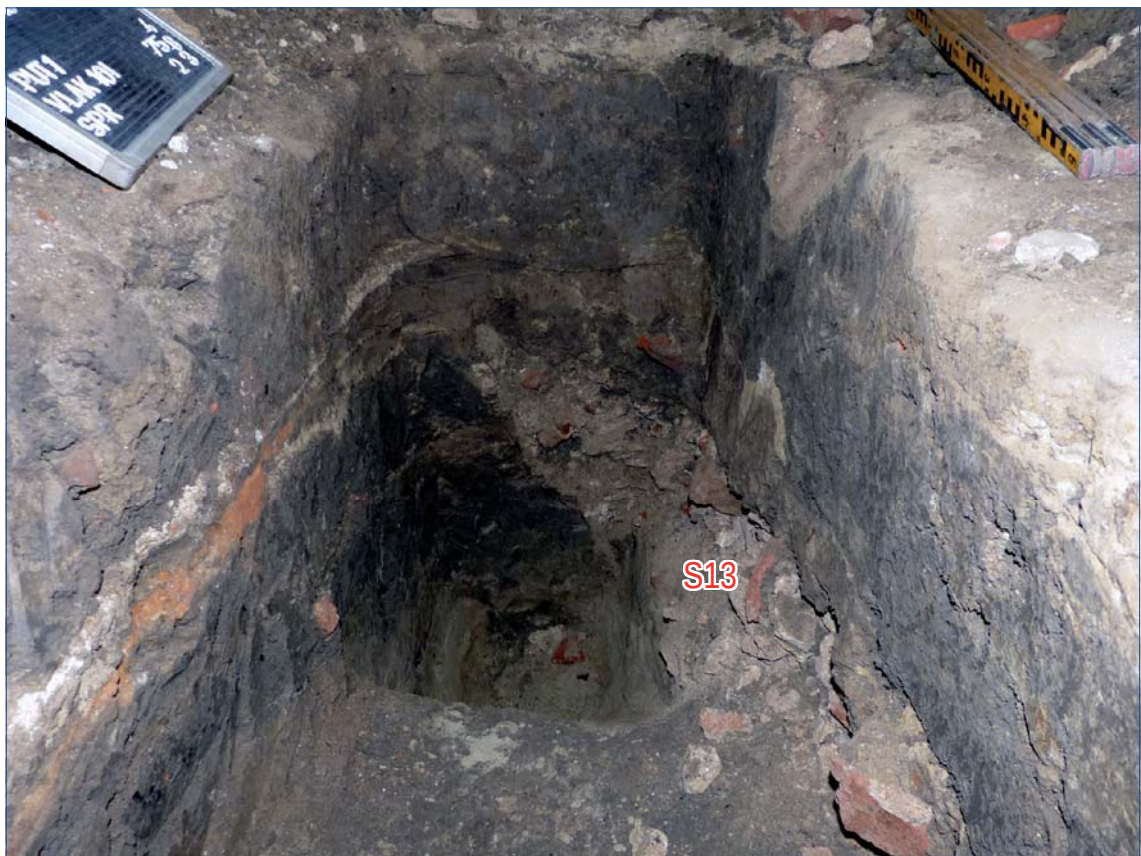
*Figuur 7. Overzicht van profielput 1 met de puinbaan (spoor 13) en het oranje leemlaagje. Foto richting oostprofiel.*

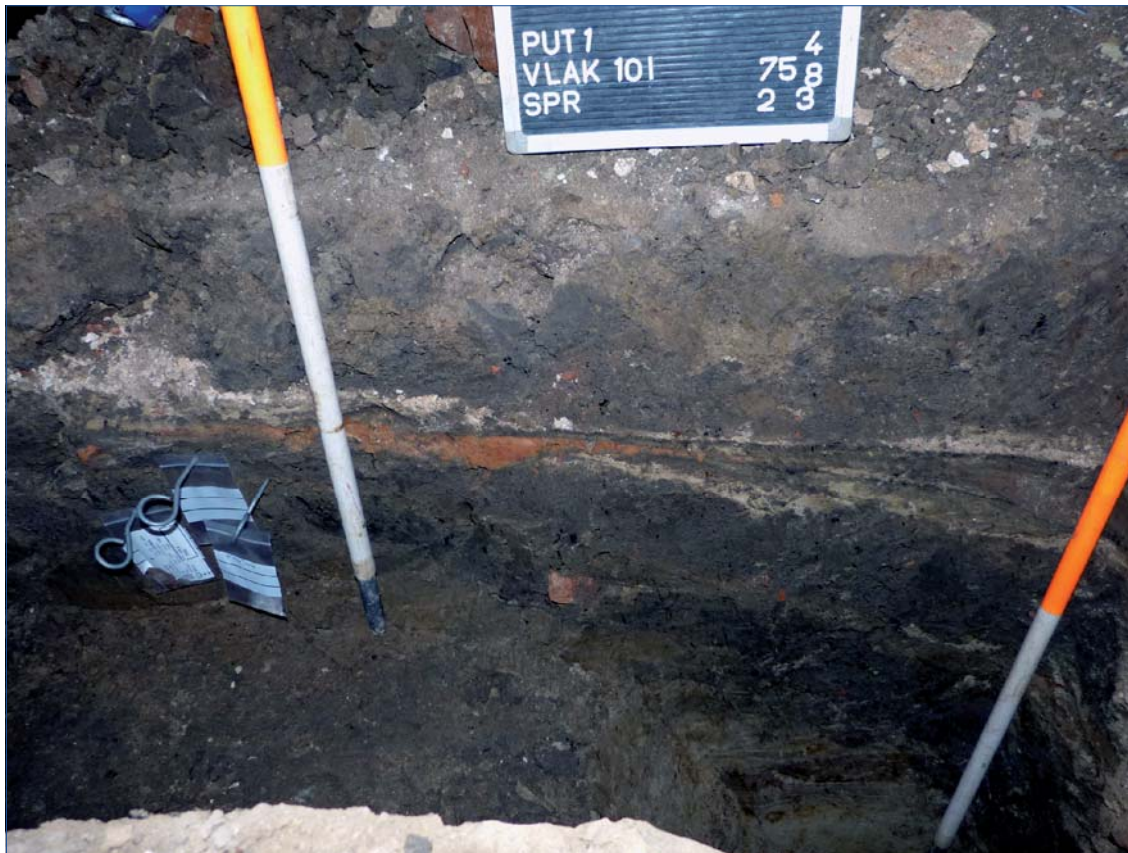
*Figuur 8. Profielput 1, profielvlak 101: met het leemlaagje in spoor 23.*

In het noordprofiel van profielput 1 (profielvlak 101; figuren 7 en 8) is spoor 23 aangetroffen, waarin zeven vullingen zijn onderscheiden. Dit spoor lijkt ten minste in twee fasen te zijn gevormd. Tijdens de uitwerking is gebleken dat het eigenlijk gaat om twee afzonderlijke sporen. De eerste fase betreft de onderste vullingen 6 en 7. De hoofdvulling betreft de humeuze vulling 6 en hierin is vulling 7 als een puinlaagje aanwezig. Uit vulling 7 is een spijker verzameld (vondstnummer 13). Uit vulling 6 van spoor 23 is een houtskoolmonster genomen ten behoeve van een <sup>14</sup>C-datering. Beide vullingen worden doorsneden door spoor 13. In het noordprofiel bestaat de tweede fase van spoor 23 uit de vullingen 1 t/m 5. Onder een laagje mortel (vulling 0) is een verbrand leemlaagje aangetroffen (vulling 1; oranje laagje op figuur 8), mogelijk een vloertje of een haardplaats. Op basis van de koppeling met het oostprofiel (102) lijken de vullingen van deze tweede fase door te lopen over spoor 13 en is deze fase dus duidelijk jonger en afzonderlijk van de eerste fase van spoor 23. Mogelijk is de eerste fase van spoor 23 een insteek van de fundering waarvan spoor 13 de uitbraak is. Vervolgens lijkt met de afdekkende lagen, waaronder het leemlaagje, een vloerniveau na de uitbraak te zijn aangelegd. Dit niveau was vanwege de manier waarop de profielput is uitgegraven niet meer te koppelen aan het westprofiel. Wel is duidelijk dat de jongste fase van spoor 23 wordt afgedekt door spoor 1003.

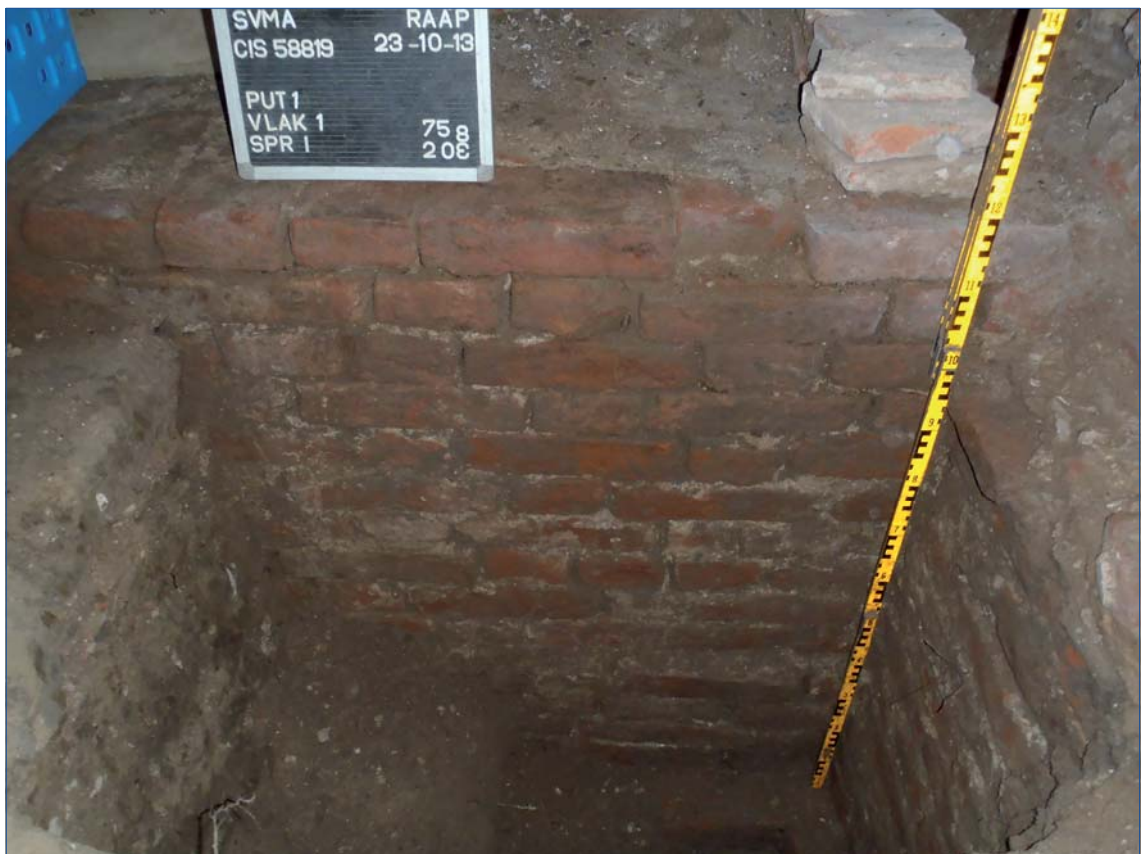
Onder het opgaande muurwerk van de drie buitenmuren in WP1 (noordoost-, zuidoost- en zuid-westmuur) is zwaar funderingsmetselwerk aangetroffen: spoor 1. Deze fundering bestaat uit metselwerk met bakstenen van 30 x 14,5 x 7/8 cm (10-lagenmaat 79 cm). Het metselwerk van spoor 1 onder de opgaande muren is steeds in verband opgetrokken, terwijl het opgaand muurwerk koud op deze fundering is geplaatst. Het verband van het funderingsmetselwerk van spoor 1 is in het noordoostelijk deel van werkput 1 niet duidelijk. In het zuiden van de werkput (ter hoogte van spoor 2) is vastgesteld dat de fundering hier is opgetrokken in een (slordig) Vlaams verband (figuur 9). Hier is tevens de totale breedte van spoor 1 bepaald op circa 110 cm (waarvan ongeveer 30 cm ligt onder de huidige buitenmuur). Spoor 1 is ook aangetroffen in het vlak van werkput 4 en onder de buitenmuren in de werkputten 2 en 3. Gezien het formaat van de bakstenen en de locatie betreft

*Figuur 9. Opbouw van spoor 1.*

spoor 1 de buitenmuur van een van de oudste fasen van bebouwing in het plangebied, te dateren in de 13e eeuw.

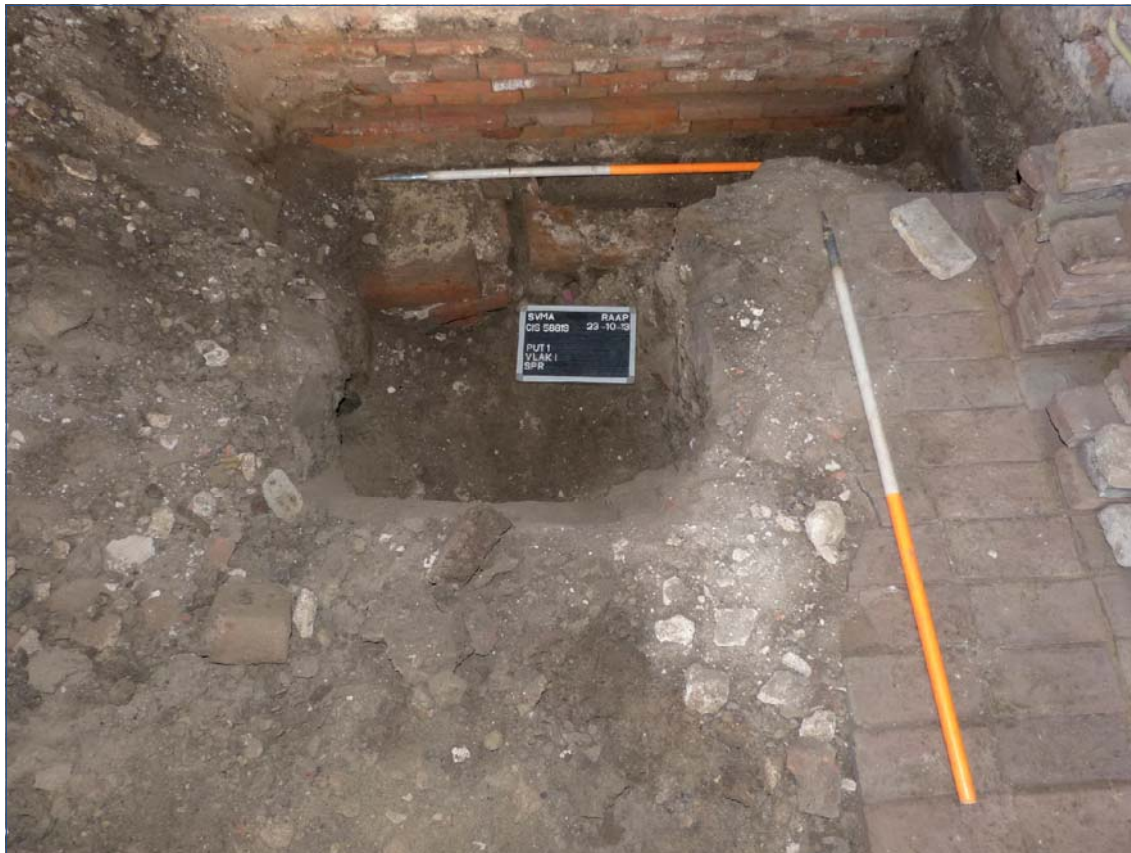
*Figuur 10. Spoor 10 in werkput 1.*

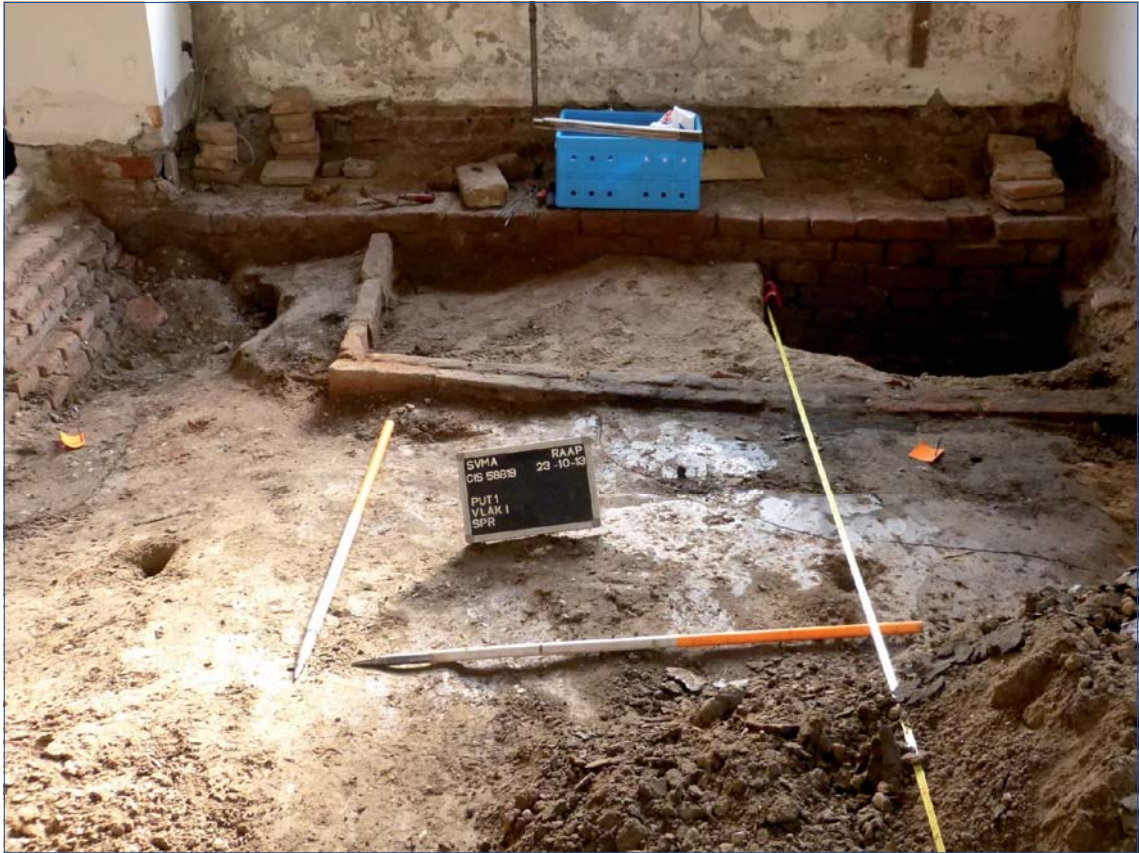
In het zuidoosten van WP1 is een structuur aangetroffen die als haardplaats is geïnterpreteerd: spoor 2 (figuur 11). Het baksteenformaat bedraagt 30x13,5x6 cm en de structuur bestaat uit 1 tot 2 lagen van op de zijkant liggende stenen. Het baksteenformaat komt overeen met dat van de oudste fundering (spoor 1). De bakstenen vertoonden deels roetsporen. Mogelijk betreft spoor 2 een uit de oudste bouwphase daterende haardplaats. De plaatsing van een haardpartij in een hoek van het gebouw is echter ongebruikelijk, maar aangezien de functie van de oudste fase van het gebouw nog niet goed te duiden is, is ook de inrichting moeilijk te interpreteren.

*Figuur 11. Overzicht van de haardplaats (spoor 2) in werkput 1.*
