VERKENNEND BODEMONDERZOEK INCL ASBEST  
VEENKADE 8 MAARSSSEN  
JUNI 2017

| Projectnummer | 17-2088 |
| datum: | 6 juni 2017 |

LINGE MILIEU BV | BODEMONDERZOEK & ADVIES | POPPELENBURGERSTRAAT 52 | 4191 zt | GELDERMALSEN | THE NETHERLANDS  
T 0345 - 570 272 | F 0345 - 570 287 | INFO@LINGEMILIEU.NL | WWW.LINGEMILIEU.NL | KVK TIEL 30233558  
ING BANK 6717.49.897 | BTW NL 8188.1 3.118. B01

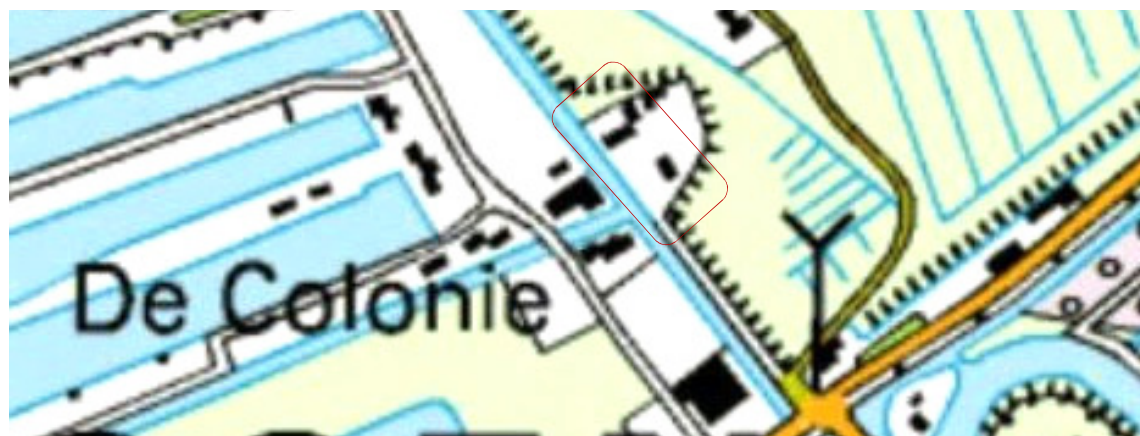
kaart 2005

In bijlage D zijn vier kaarten van het gebied opgenomen: uit 1935, 1970, 1985 en 2005. Op alle kaarten is de woning aan de Veenkade aangegeven, samen met de woning er achter, op nummer 10. Verder zijn in bijlage D vier luchtfoto's opgenomen, uit 2005, 2006, 2015 en 2016. Er zijn in deze periode geen wijzigingen in de bebouwings situatie te zien.

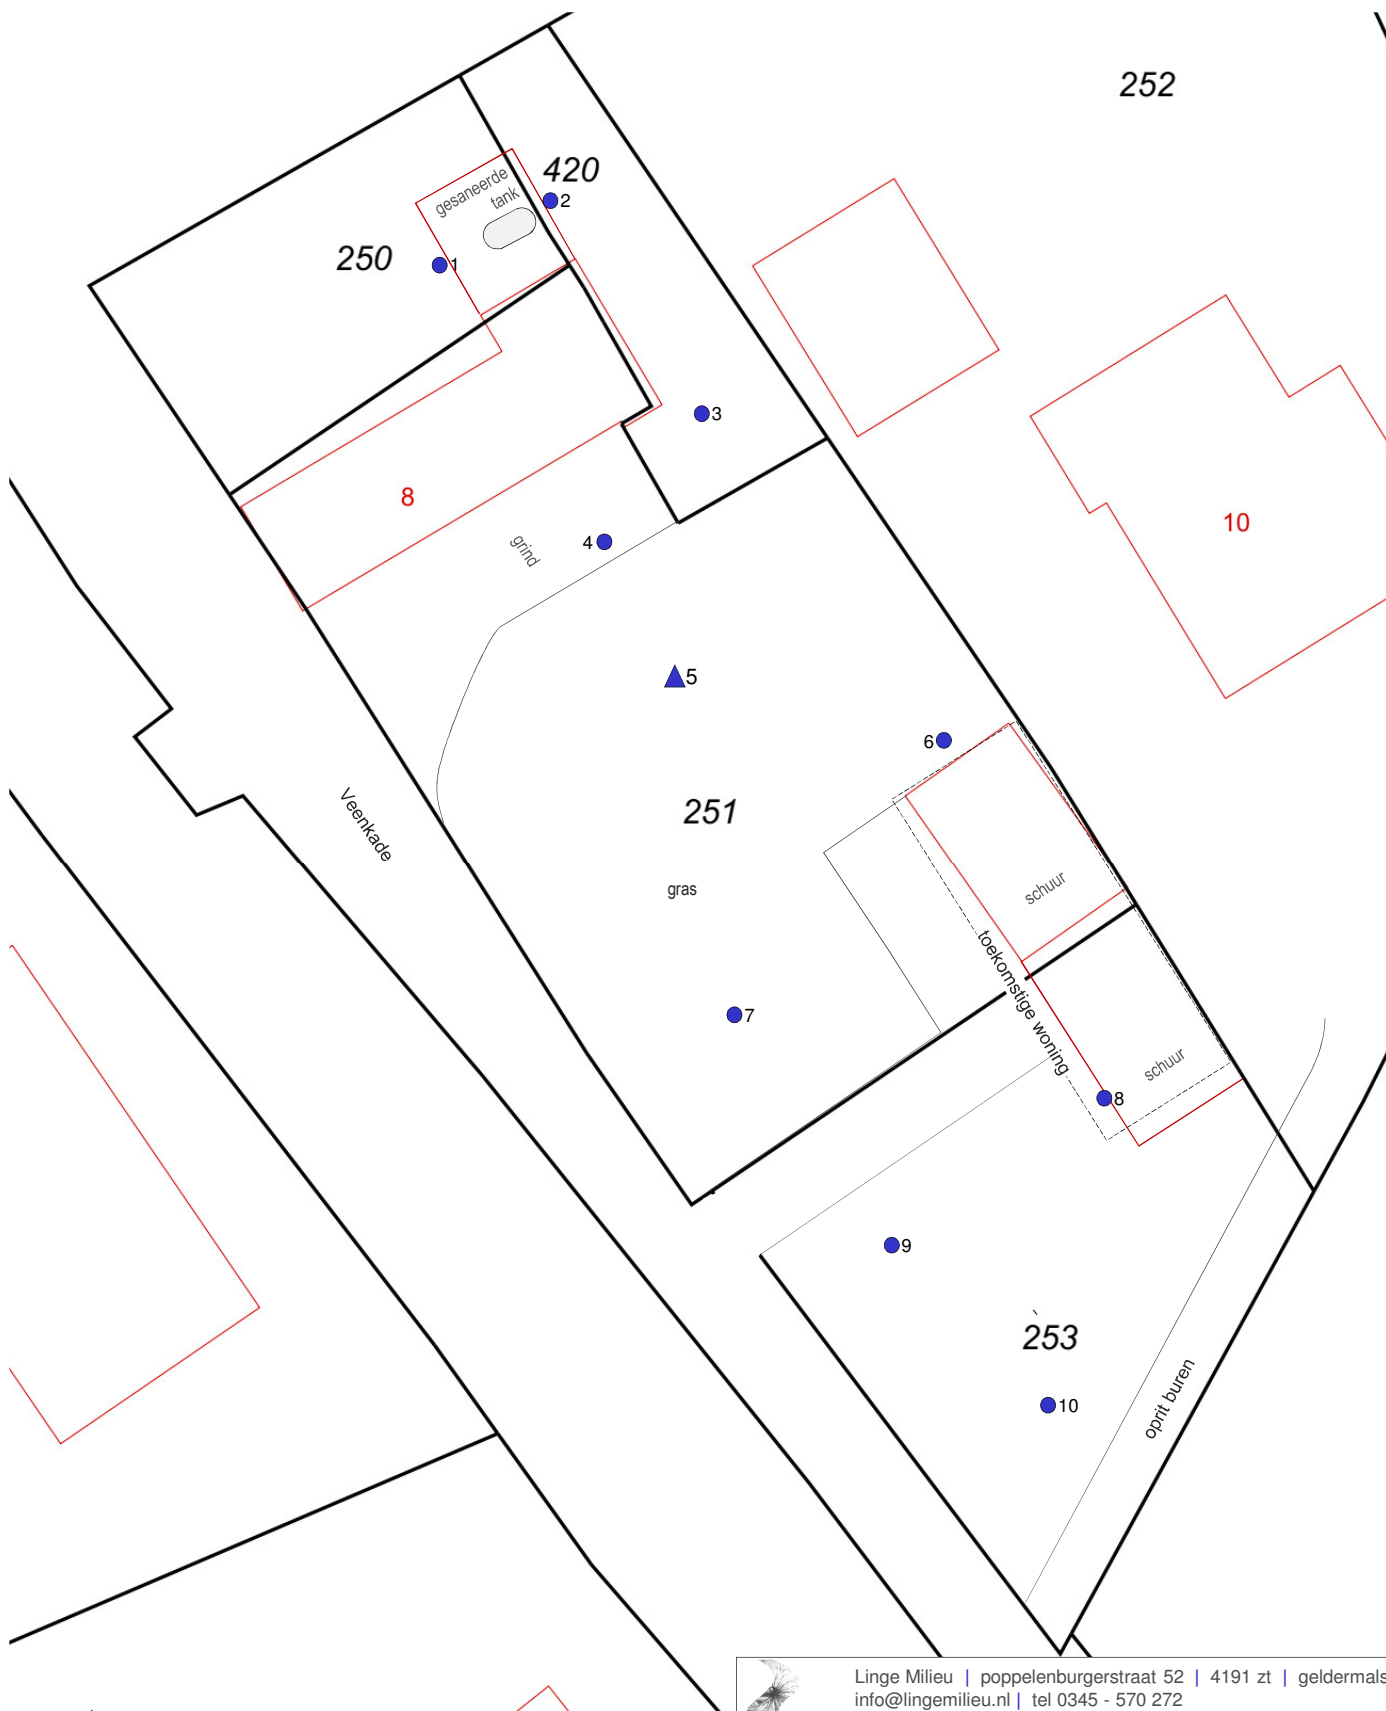
situatieschets Veenkade 8 Maarssen

- 2 boring
- ▲ 1 peilbuis

De analysecertificaten van de grondmonsters en de toetsing zijn bijgevoegd in bijlage B. De toetsing is uitgevoerd conform de BoToVa-systematiek (Bodem Toets & Validatieservice, 2013). In de tabel zijn de naar standaard bodem omgerekende gehalten opgenomen. De locaties van de boringen zijn terug te vinden in bijlage E.

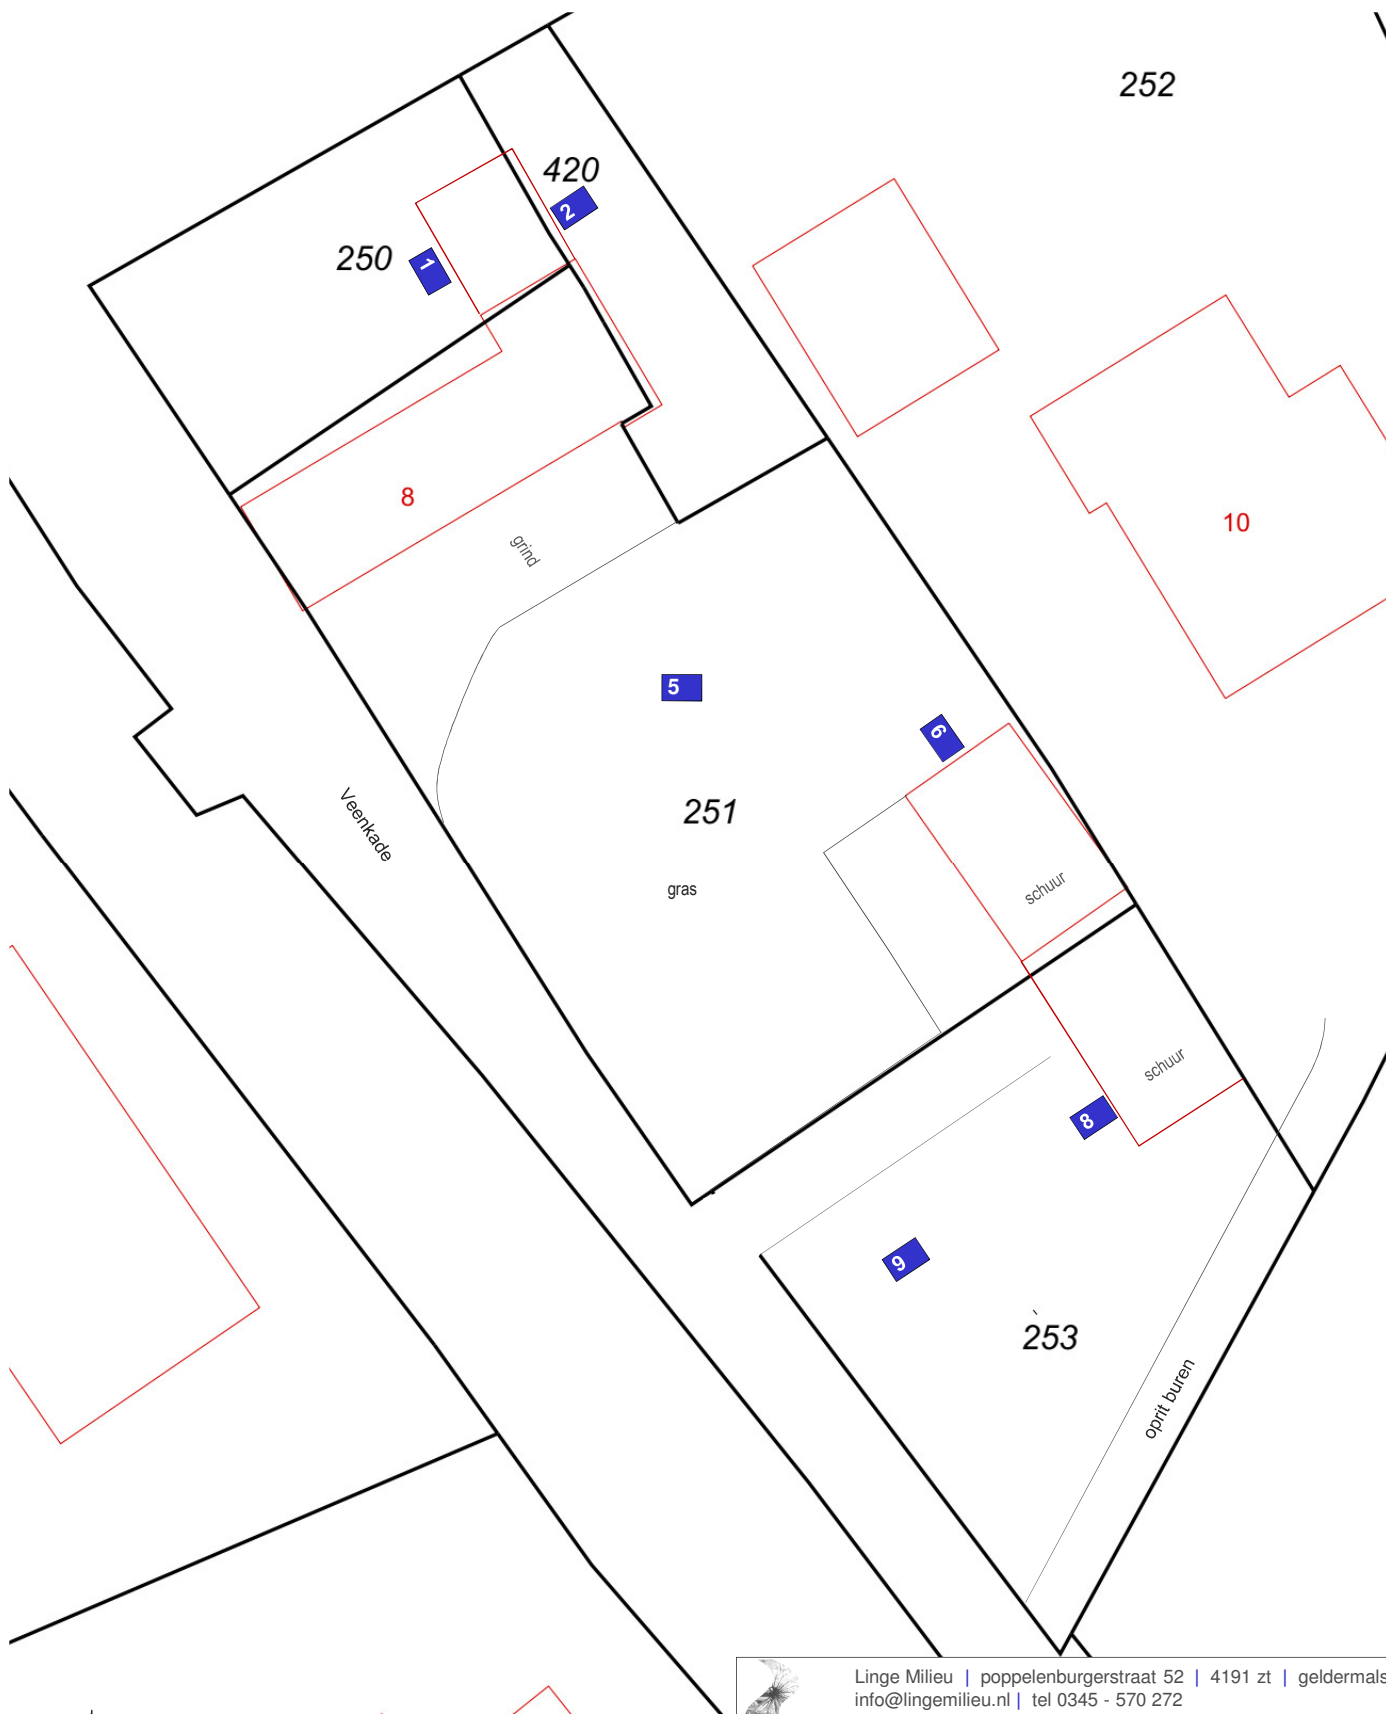
**3** asbest-inspectiegat

- Er zijn zes gaten gegraven. Daarvoor zijn zes representatieve boorlocaties geselecteerd, met relatief het meeste puin. De locaties daarvan zijn aangegeven in de tekening in bijlage F.
- Het vrijkomende materiaal is uitgespreid, uitgeharkt en visueel beoordeeld. Grovere fracties vanaf 20 mm zijn volgens het protocol apart beoordeeld en gewogen.
- Visueel is nergens asbest geconstateerd.
- Er is in het veld één mengmonster van 13.3 kg samengesteld. Dat is circa 2.2 kg materiaal per gat.
