RAPPORT
Verkennd bodemonderzoek
Rijksstraatweg 6 te Nieuwersluis

Aeres Milieu projectnummer AM16227

Projectnummer	: AM16227
Soort onderzoek	: Verkennend bodemonderzoek
Adres onderzoekslocatie	: Rijksstraatweg 6 te Nieuwersluis
Gemeente	: Stichtse Vecht
Kadastrale registratie	: Loenen sectie C, nummer 850
Coördinaten	: X = 128.975 / Y = 466.620
Oppervlakte	: circa 1,44 hectare
Aanleiding onderzoek	: voorgenomen aankoop en herbestemming
Opdrachtgever	: BRO

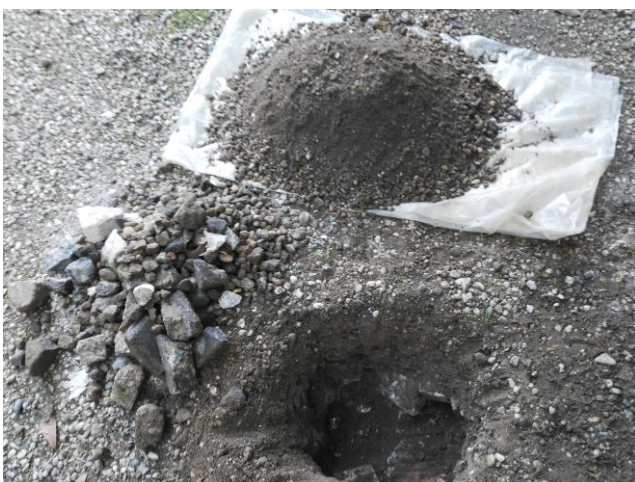
Afbeelding 3: foto asbestinspectiegat boorpunt 14

Ter indicatie van de aanwezigheid van asbestverdacht materiaal is in het pad nabij het kantoorgebouw ter plaatse van boorpunt 14 een asbestinspectiegat gegraven. Op circa 0,8 m-mv is men gestuit op een harde laag. Het uitkomende materiaal is vervolgens voorbehandeld en visueel geïnspecteerd op asbestverdachte materialen. Hierbij is geen asbestverdacht plaatmateriaal aangetroffen.

Het gestuite boorpunt 14 is verplaatst (boorpunt 14A).

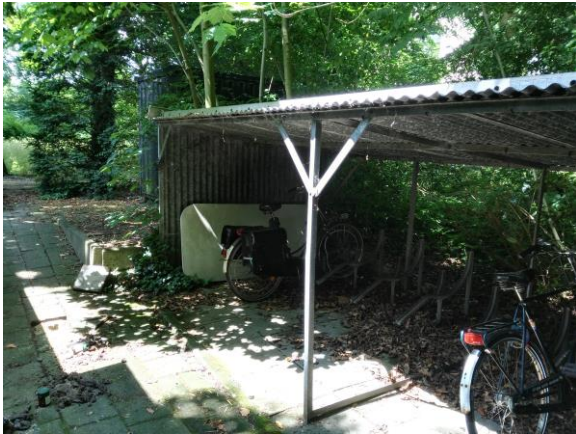
Foto 9

Uit uitgevoerde veldinspectie is gebleken dat de dakbedekking van een fietsenstalling ten noorden van het kantoorgebouw bestaat uit asbestverdachte golfplaten (zie foto 9 in bijlage 2). De dakplaten zijn, voor zover visueel waarneembaar, intact en niet verweerd.

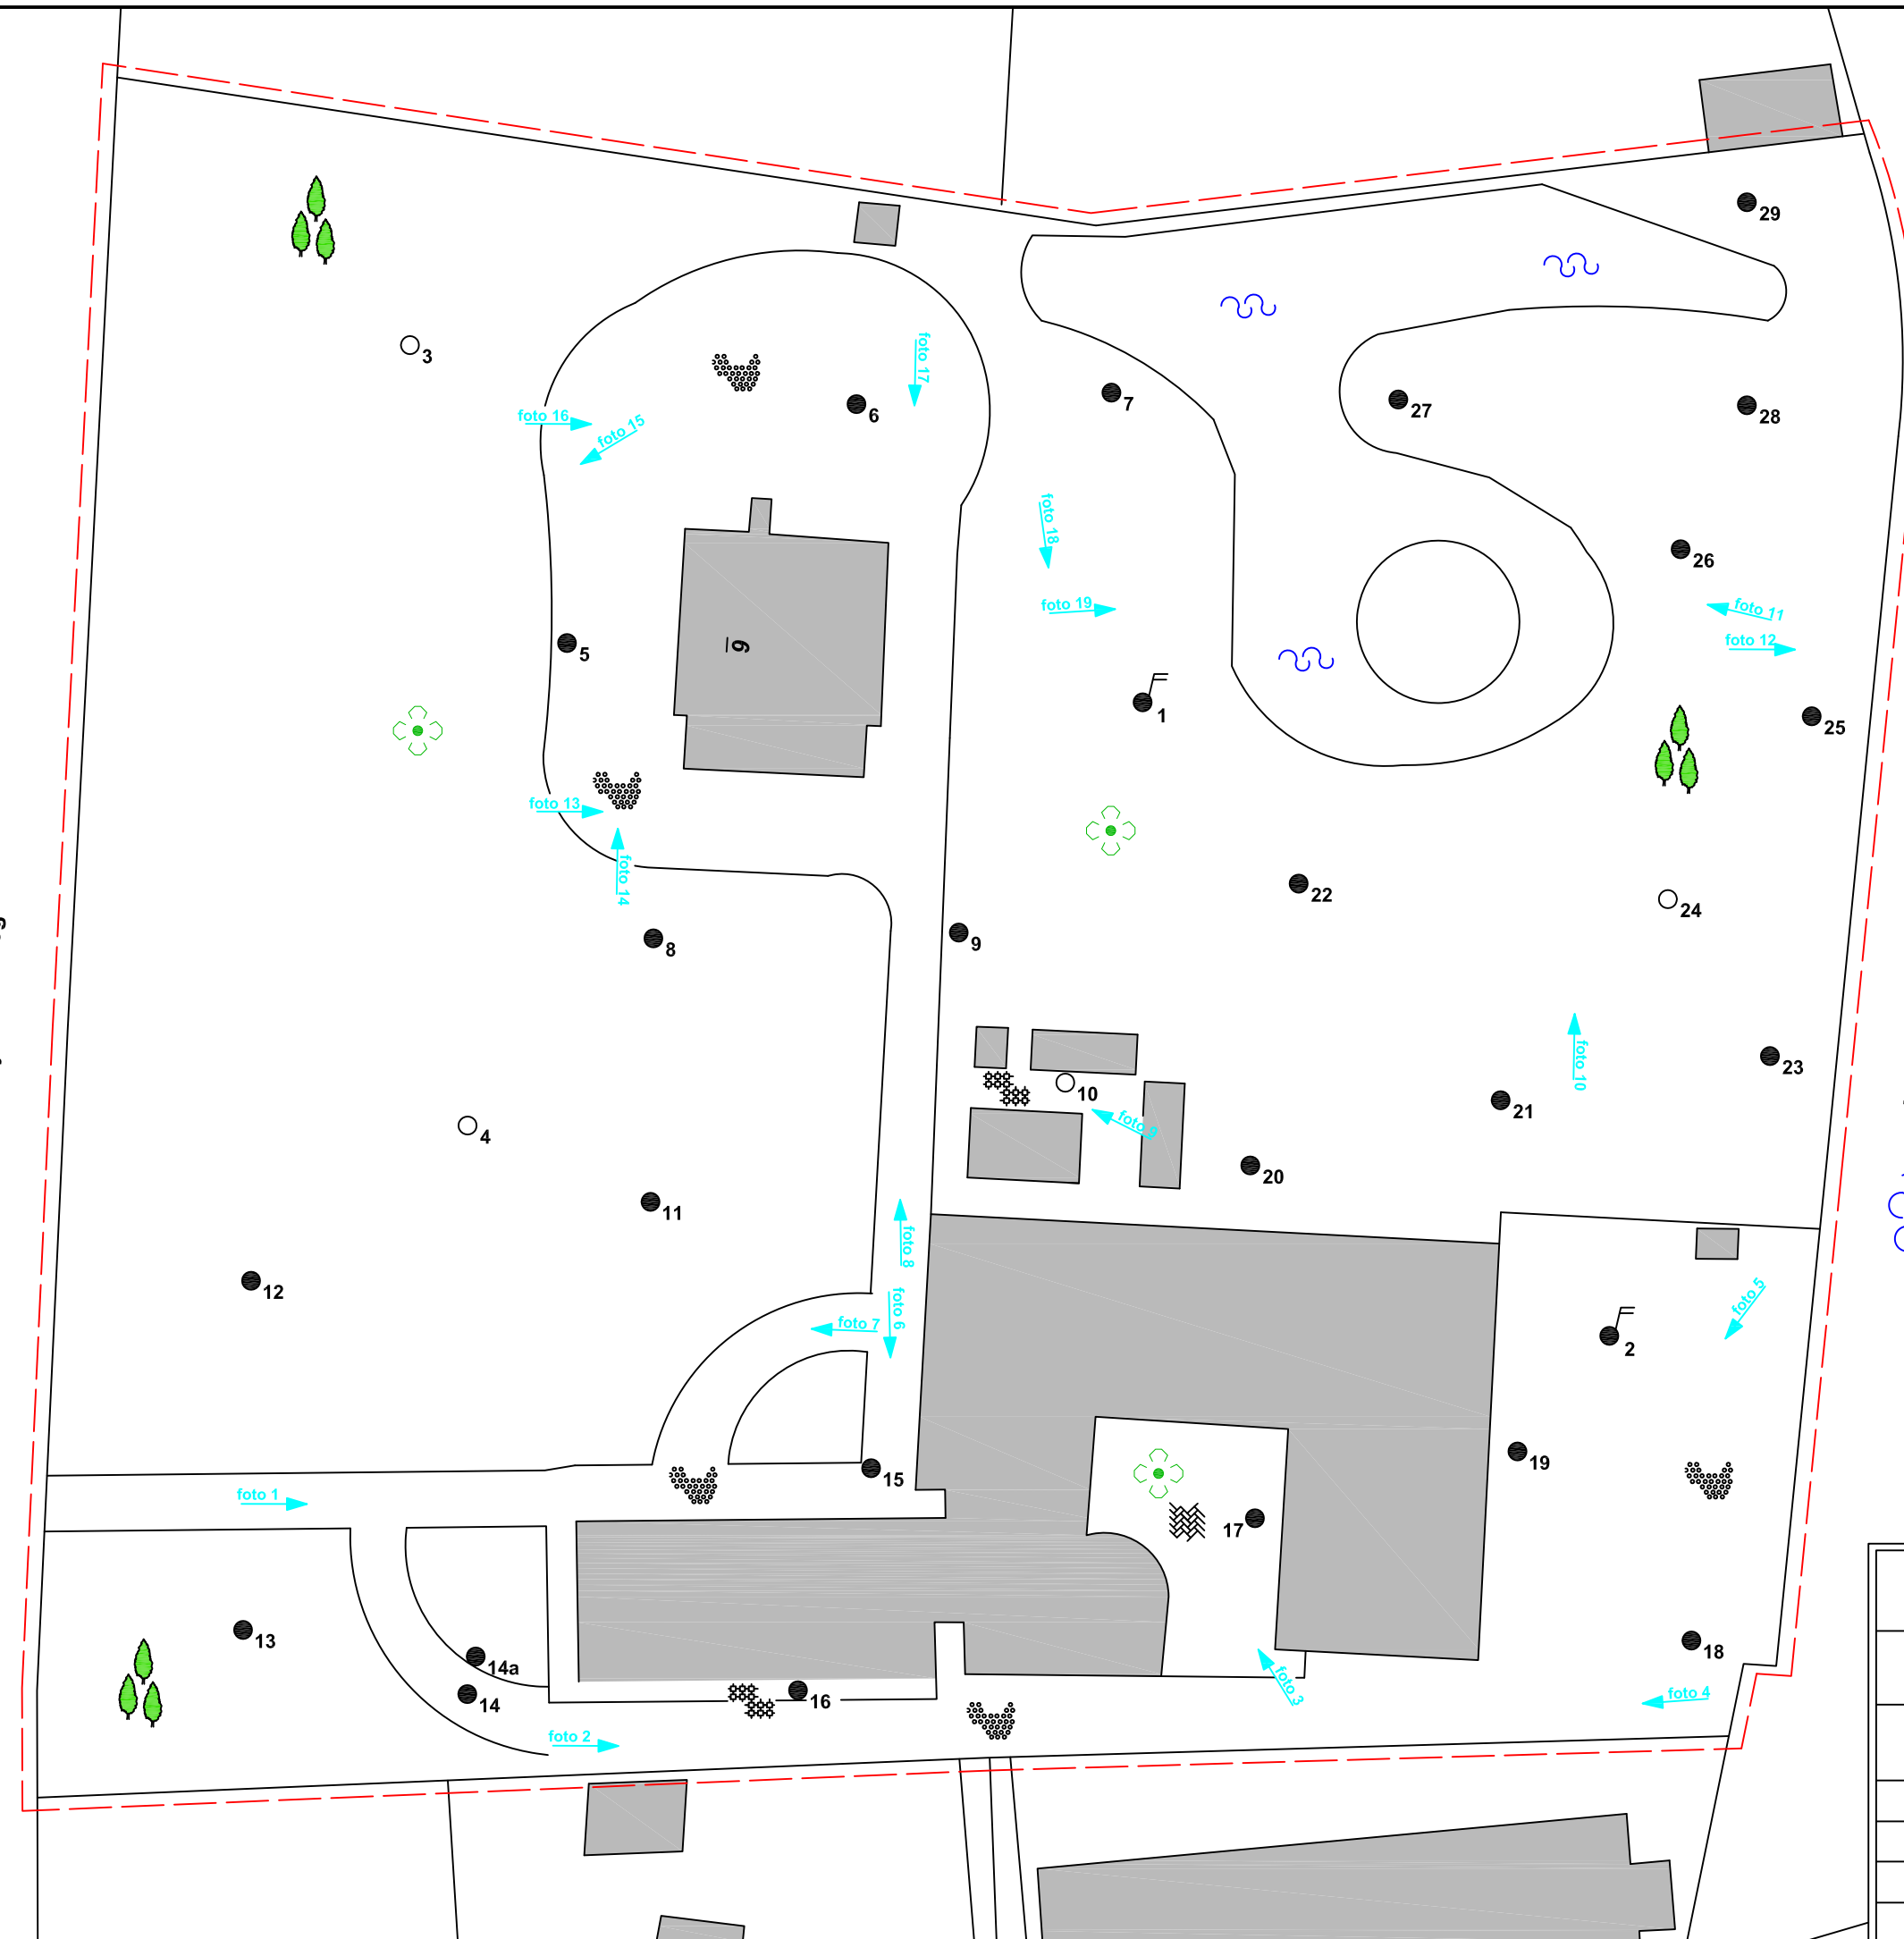
De boringen zijn verricht met behulp van de Edelmanboor (\varnothing 7 of 10 cm). Zie voor de boorpuntlocaties bijlage 3.

- Legenda:
- boring tot 0,50 m-mv.
 - boring tot 2,00 m-mv.
 - ♩ peilbuis. (g.w.s. : oostelijk)
