Asbestinventarisatie conform SC 540

Koninklijke Nederlandse Akademie van Wetenschap
Rijksstraatweg 6 3631 AC Nieuwersluis

- Landhuis (gebouw A)
- Kantoor en laboratorium (gebouw B)
- Kantoor en laboratorium (gebouw C)
- Observatieruimte (gebouw D)

RFI-16-00003525-SI

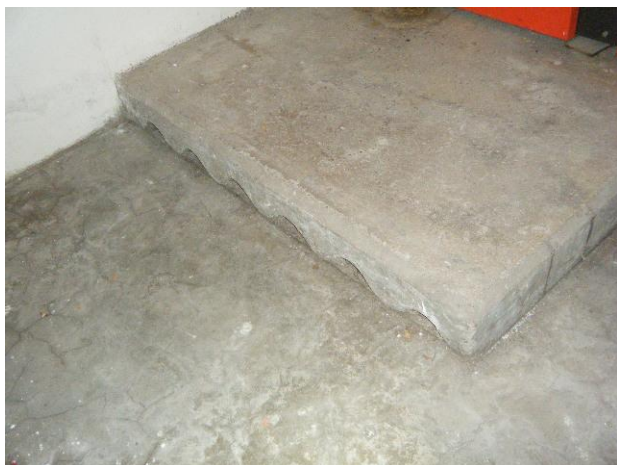
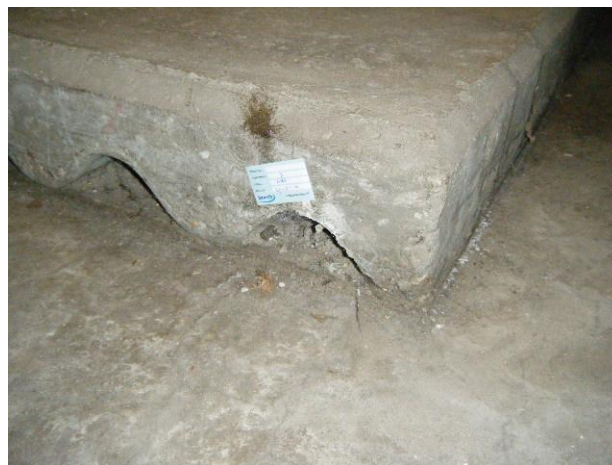
Gebouw(nr.): Rijksstraatweg 6 te Nieuwersluis
Nummer vindplaats: 2
Ruimte(s): CV-ruimte (gebouw A)
Etage(s): Souterrain

Omschrijving toepassing: Golfplaat
 Plaats in ruimte(s): Onder CV-ketel
 Situatie: Binnen
 Bereikbaarheid: Slecht
 Bevestigingsmethode: Ingestort
 Intact: Intact
 Verweerd: Niet verweerd
 Zonder breuk en/of beschadigingen te verwijderen: Nee
 Aantal: 1 Stuk
 Afmetingen: 2,00 m² Totaal
 Aard van materiaal: Hechtgebonden

Nr.	2
Toepassing / ruimte	Golfplaat / CV-ruimte (gebouw A)
Verdieping	Souterrain
Aantal / eenheid	1 Stuk
Afmeting totaal	2,00 m ²
Analyseresultaat	5 - 10 w/w % CHR
Risicoklasse	2
Conclusie en Aanbevelingen	Het materiaal is niet beschadigd en het asbest is hechtgebonden. De kans op vezelemissie uit het materiaal bij normaal gebruik van de ruimte is gering. Op korte termijn saneren is niet noodzakelijk, geadviseerd wordt het materiaal vóór sloop- of renovatiewerkzaamheden te saneren.
Nr.	3
Toepassing / ruimte	Plantenbak / Terras (gebouw A)
Verdieping	Begane grond
Aantal / eenheid	1 Totaal
Afmeting totaal	1,00 m ²
Analyseresultaat	5 - 10 w/w % CHR
Risicoklasse	1
Conclusie en Aanbevelingen	Het materiaal is verweerd maar bevat hechtgebonden asbest. De kans op vezelemissie is hierdoor gering. Tevens betreft het een buitensituatie. Saneren op korte termijn is niet noodzakelijk, maar wordt wel aanbevolen.

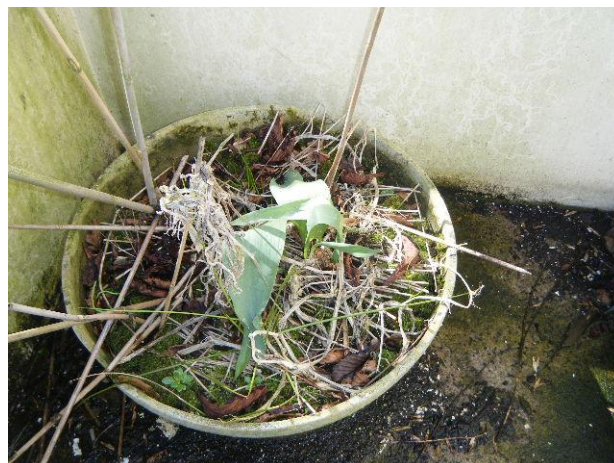
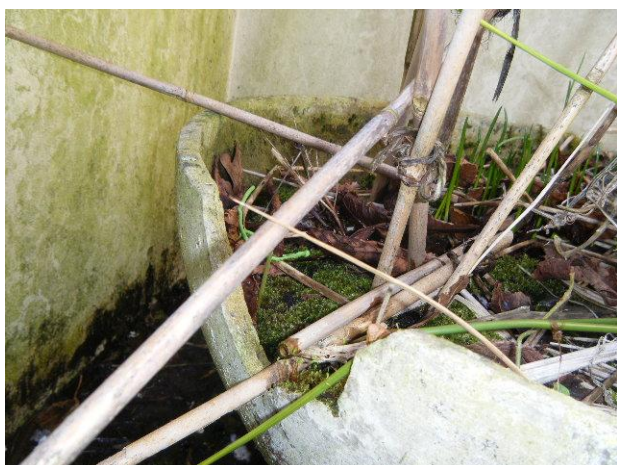
Rijksstraatweg 6 te Nieuwersluis
3
Terras (gebouw A)
Begane grond

Omschrijving toepassing:	Plantenbak
Plaats in ruimte(s):	Op vloer
Situatie:	Buiten
Bereikbaarheid:	Goed
Bevestigingsmethode:	Los
Intact:	Licht beschadigd
Verweerd:	Licht verweerd
Zonder breuk en/of beschadigingen te verwijderen:	Ja
Aantal:	1 Totaal
Afmetingen:	1,00 m ² Totaal
Aard van materiaal:	Hechtgebonden

Het materiaal is verweerd maar bevat hechtgebonden asbest. De kans op vezelemissie is hierdoor gering. Tevens betreft het een buitensituatie.

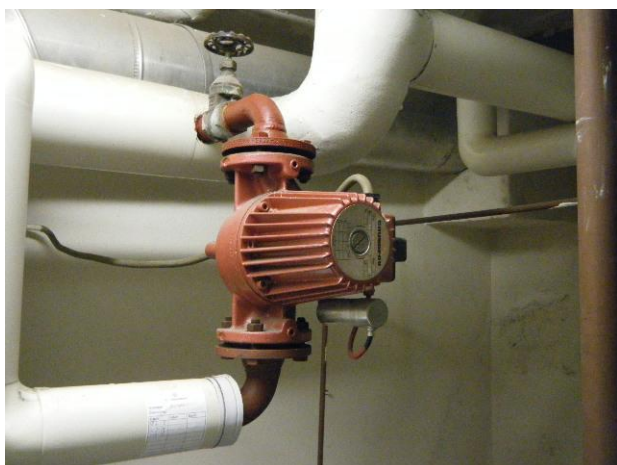
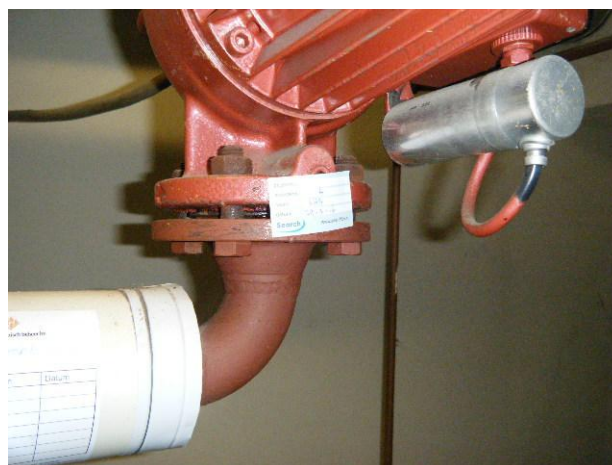
Gebouw(nr.): Rijksstraatweg 6 te Nieuwersluis
Nummer vindplaats: 4
Ruimte(s): CV-ruimte (gebouw A)
Etage(s): Souterrain

Omschrijving toepassing: Pakking
 Plaats in ruimte(s): Tussen de flenzen
 Situatie: Binnen
 Bereikbaarheid: Matig
 Bevestigingsmethode: Geklemd
 Intact: Intact
 Verweerd: Niet verweerd
 Zonder breuk en/of beschadigingen
 te verwijderen: Ja
 Aantal: 2 Stuks
 Afmetingen: 0,10 m² Per stuk
 Aard van materiaal: Hechtgebonden

Het asbest in het materiaal is niet-hechtgebonden. Het materiaal is niet beschadigd, waardoor de kans op vezelemissie bij normaal gebruik van de ruimte gering is.

Nr.	4
Toepassing / ruimte	Pakking / CV-ruimte (gebouw A)
Verdieping	Souterrain
Aantal / eenheid	2 Stuks
Afmeting totaal	0,20 m ²
Analyseresultaat	15 - 30 w/w % CHR
Risicoklasse	2
Conclusie en Aanbevelingen	<p>Het asbest in het materiaal is niet-hechtgebonden. Het materiaal is niet beschadigd, waardoor de kans op vezelemisatie bij normaal gebruik van de ruimte gering is.</p> <p>Op korte termijn saneren is niet noodzakelijk, geadviseerd wordt het materiaal vóór sloop- of renovatiewerkzaamheden te saneren.</p>
Nr.	6
Toepassing / ruimte	Pakking / Voorruimte (gebouw B)
Verdieping	Tweede verdieping
Aantal / eenheid	14 Stuks
Afmeting totaal	140,00 cm ²
Analyseresultaat	15 - 30 w/w % CHR
Risicoklasse	2
Conclusie en Aanbevelingen	<p>Het asbest in het materiaal is niet-hechtgebonden. Het materiaal is niet beschadigd, waardoor de kans op vezelemisatie bij normaal gebruik van de ruimte gering is.</p> <p>Op korte termijn saneren is niet noodzakelijk, geadviseerd wordt het materiaal vóór sloop- of renovatiewerkzaamheden te saneren.</p>

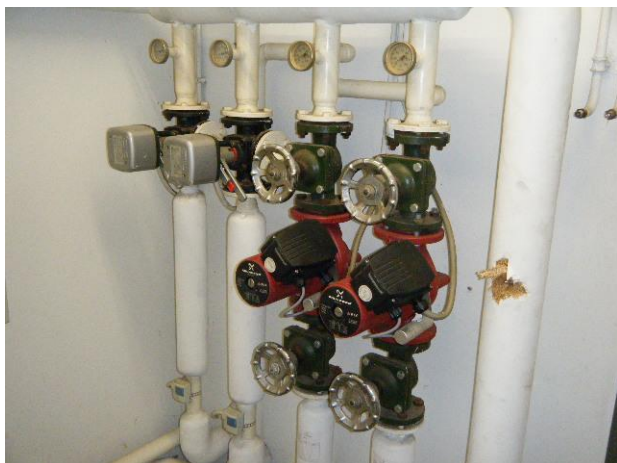
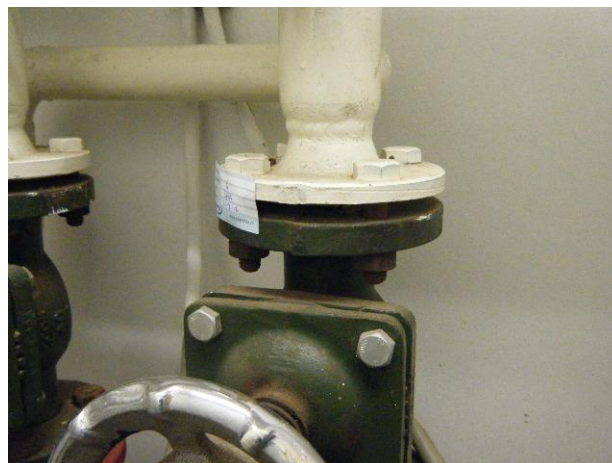
Gebouw(nr.): Rijksweg 6 te Nieuwersluis
Nummer vindplaats: 6
Ruimte(s): Voorruimte (gebouw B)
Etage(s): Tweede verdieping

Omschrijving toepassing: Pakking
 Plaats in ruimte(s): Tussen de flenzen
 Situatie: Binnen
 Bereikbaarheid: Matig
 Bevestigingsmethode: Geklemd
 Intact: Intact
 Verweerd: Niet verweerd.
 Zonder breuk en/of beschadigingen
 te verwijderen: Ja
 Aantal: 14 Stuks
 Afmetingen: 10,00 cm² Per stuk
 Aard van materiaal: Niet hechtgebonden

Het asbest in het materiaal is niet-hechtgebonden. Het materiaal is niet beschadigd, waardoor de kans op vezelemissie bij normaal gebruik van de ruimte gering is.

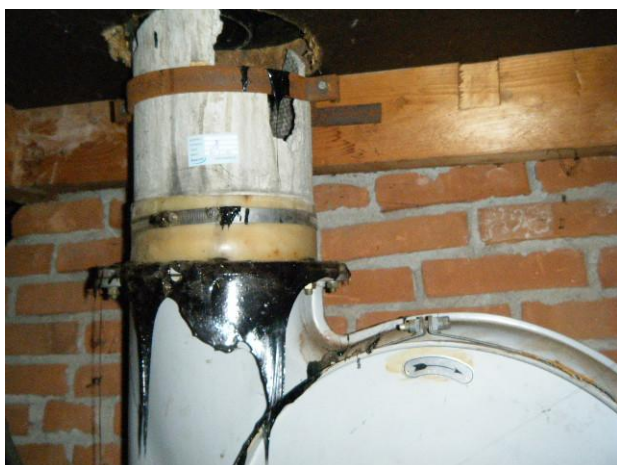
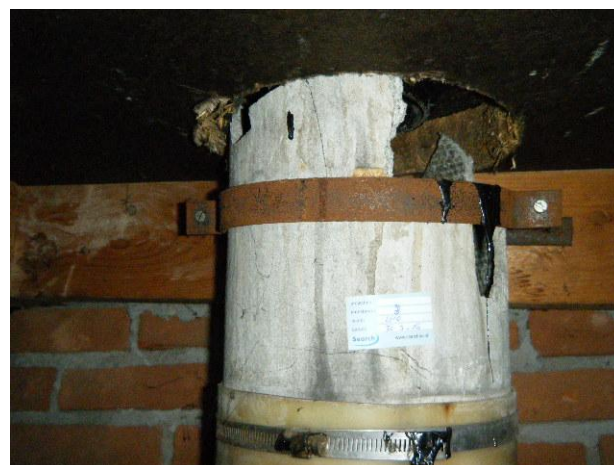
Gebouw(nr.): Rijksstraatweg 6 te Nieuwersluis
Nummer vindplaats: 7
Ruimte(s): Vliering (gebouw B)
Etage(s): Vliering

Omschrijving toepassing: Asbestcement pijp
 Plaats in ruimte(s): Boven afzuiginstallatie
 Situatie: Binnen
 Bereikbaarheid: Goed
 Bevestigingsmethode: Geklemd
 Intact: Zwaar beschadigd
 Verweerd: Niet verweerd
 Zonder breuk en/of beschadigingen te verwijderen: Nee
 Aantal: 1 Stuk
 Afmetingen: 30,00 cm Totaal
 Aard van materiaal: Hechtgebonden

Nr.	7
Toepassing / ruimte	Asbestcement pijp / Vliering (gebouw B)
Verdieping	Vliering
Aantal / eenheid	1 Stuk
Afmeting totaal	0,3 m
Analyseresultaat	5 - 10 w/w % CHR
Risicoklasse	2
Conclusie en Aanbevelingen	<p>Het materiaal bevat hechtgebonden asbest maar is sterk beschadigd. Bij onkundig gebruik van de ruimte is er kans op vezelemisatie.</p> <p>Geadviseerd wordt om het materiaal op korte termijn te saneren.</p>
Nr.	8
Toepassing / ruimte	Restanten asbestcement pijp / Vliering (gebouw B)
Verdieping	Vliering
Aantal / eenheid	1 Locatie
Afmeting totaal	1,00 m ²
Analyseresultaat	5 - 10 w/w % CHR
Risicoklasse	2
Conclusie en Aanbevelingen	<p>Het materiaal bevat hechtgebonden asbest maar is sterk beschadigd. Bij onkundig gebruik van de ruimte is er kans op vezelemisatie.</p> <p>Geadviseerd wordt om het materiaal op korte termijn te laten saneren en tot die tijd het onderzoeksgebied af te sluiten en deze niet meer te betreden zonder gebruikmaking van persoonlijke beschermingsmiddelen (PBM).</p> <p>Tevens zijn er 4 kleefmonsters genomen in de ruimte om de omvang van een eventueel verontreinigd gebied vast te kunnen stellen.</p>

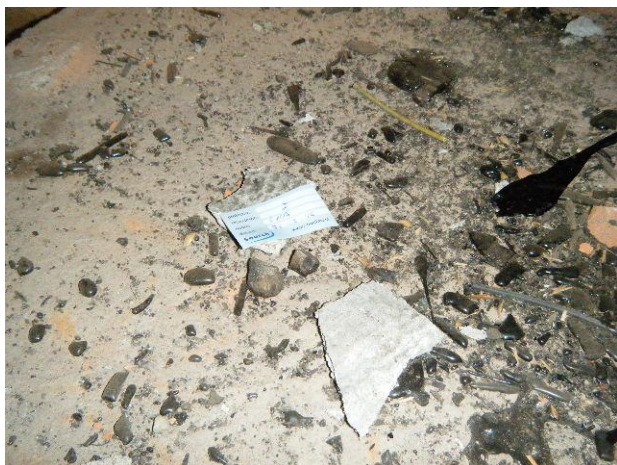
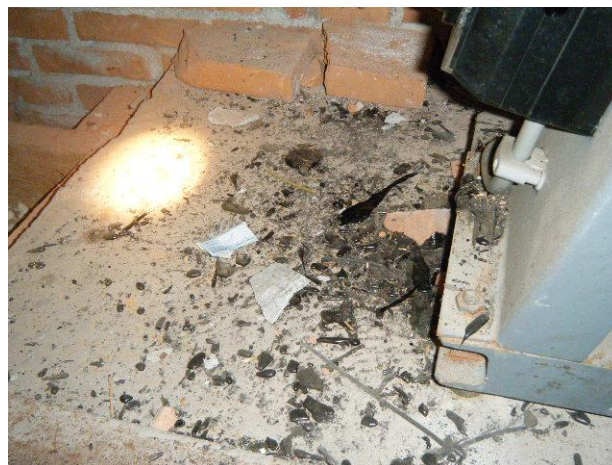
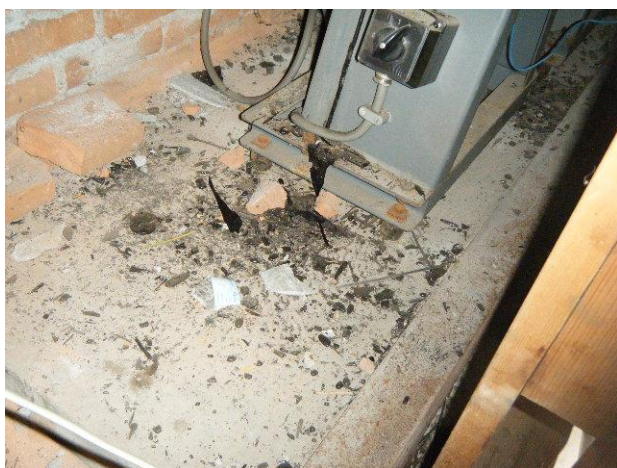
Rijksstraatweg 6 te Nieuwersluis
8
Vliering (gebouw B)
Vliering

Omschrijving toepassing:	Restanten asbestcement pijp
Plaats in ruimte(s):	Op vliering
Situatie:	Binnen
Bereikbaarheid:	Matig
Bevestigingsmethode:	Los
Intact:	Zwaar beschadigd
Verweerd:	Niet verweerd
Zonder breuk en/of beschadigingen te verwijderen:	Nee
Aantal:	1 Locatie
Afmetingen:	1,00 m ² Totaal
Aard van materiaal:	Hechtgebonden

Het materiaal bevat hechtgebonden asbest maar is sterk beschadigd. Bij onkundig gebruik van de ruimte is er kans op vezelemisatie.

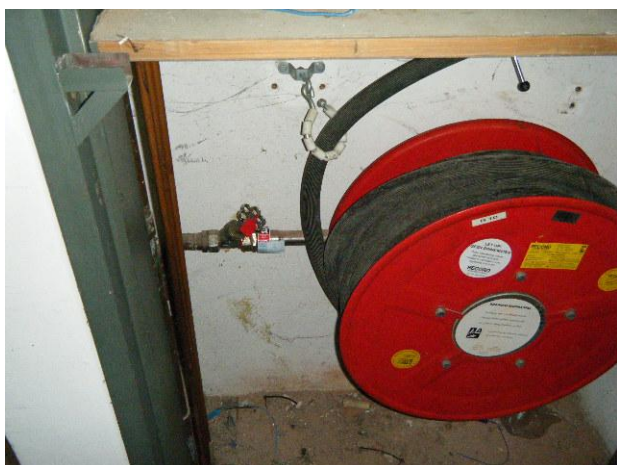
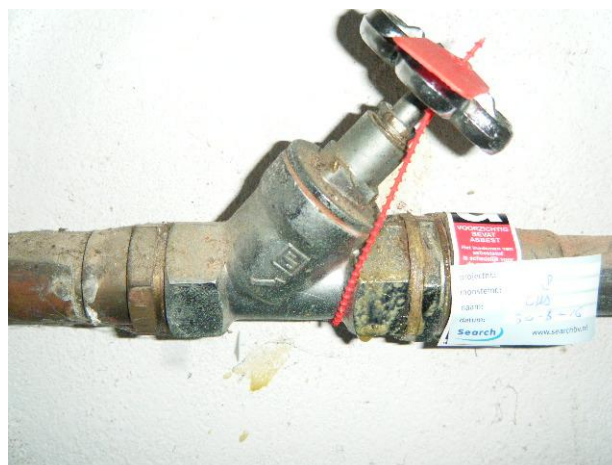
Gebouw(nr.): Rijksstraatweg 6 te Nieuwersluis
Nummer vindplaats: 9
Ruimte(s): Brandblus kasten (gebouw B)
Etage(s): Begane grond, eerste en tweede verdieping

Omschrijving toepassing: Pakking brandblus aansluiting
 Plaats in ruimte(s): Bij brandblus leiding
 Situatie: Binnen
 Bereikbaarheid: Matig
 Bevestigingsmethode: geklemd
 Intact: Intact
 Verweerd: Niet verweerd
 Zonder breuk en/of beschadigingen
 te verwijderen: Ja
 Aantal: 3 Locaties
 Afmetingen: 0,01 m² Per stuk
 Aard van materiaal: Niet hechtgebonden

Nr.	9
Toepassing / ruimte	Pakking brandblus aansluiting / Brandblus kasten (gebouw B)
Verdieping	Begane grond, eerste en tweede verdieping
Aantal / eenheid	3 Locaties
Afmeting totaal	0,03 m ²
Analyseresultaat	15 - 30 w/w % CHR
Risicoklasse	2
Conclusie en Aanbevelingen	Het asbest in het materiaal is niet-hechtgebonden. Het materiaal is niet beschadigd, waardoor de kans op vezelemisatie bij normaal gebruik van de ruimte gering is. Op korte termijn saneren is niet noodzakelijk, geadviseerd wordt het materiaal vóór sloop- of renovatiewerkzaamheden te saneren.
Nr.	10
Toepassing / ruimte	Pakking / Bergingskast, CV-ruimte en laboratorium (gebouw C)
Verdieping	Souterrain en dakopbouw
Aantal / eenheid	37 Stuks
Afmeting totaal	3,70 m ²
Analyseresultaat	15 - 30 w/w % CHR
Risicoklasse	2
Conclusie en Aanbevelingen	Het asbest in het materiaal is niet-hechtgebonden. Het materiaal is niet beschadigd, waardoor de kans op vezelemisatie bij normaal gebruik van de ruimte gering is. Op korte termijn saneren is niet noodzakelijk, geadviseerd wordt het materiaal vóór sloop- of renovatiewerkzaamheden te saneren.

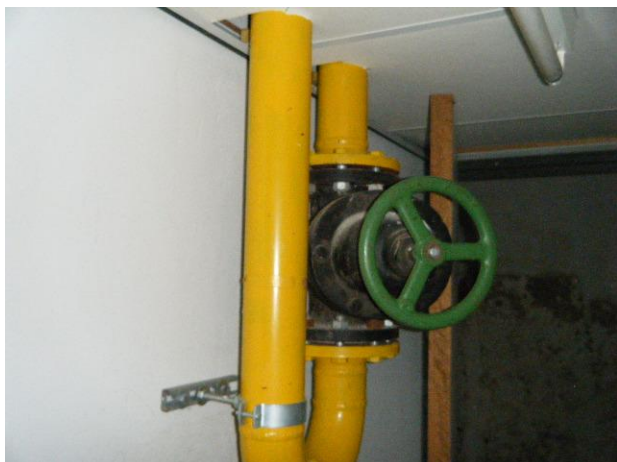
Pakking tussen flenzen van de gasleiding in de bergingskast.

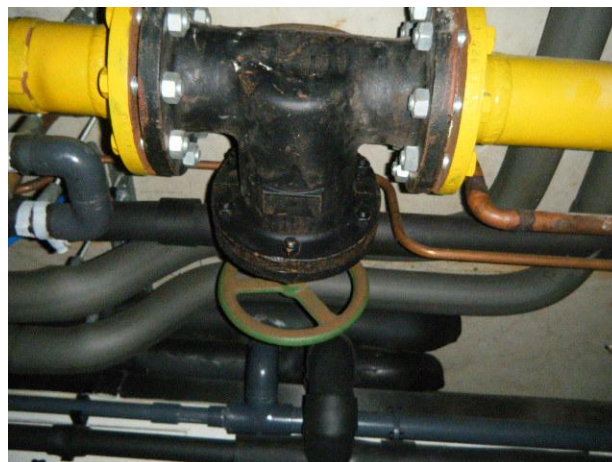
Pakkingen tussen gasleiding in laboratorium.

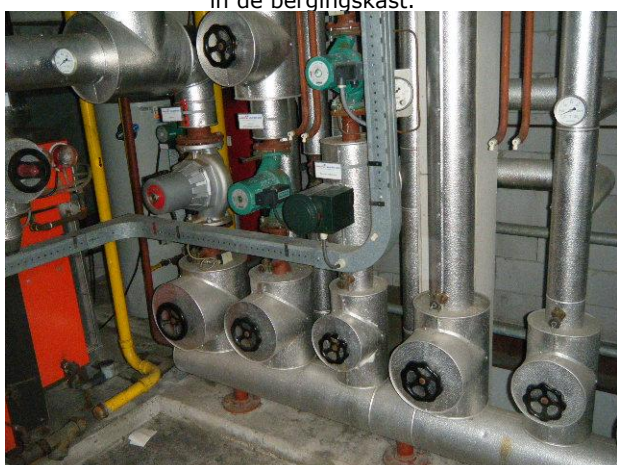
Pakkingen tussen cv leidingen in CV-ruimte.

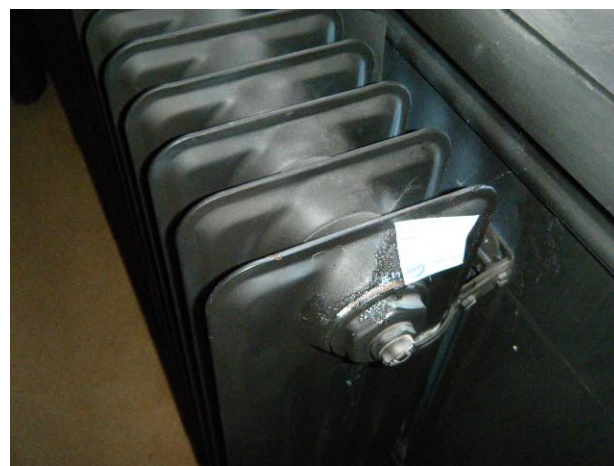
Gebouw(nr.): Rijksstraatweg 6 te Nieuwersluis
Nummer vindplaats: 1
Ruimte(s): Vergaderzaal (gebouw A)
Etage(s): Begane grond

Omschrijving toepassing: Radiator pakking
 Plaats in ruimte(s): In platen radiator
 Situatie: Binnen
 Bereikbaarheid: Goed
 Bevestigingsmethode: Geklemd
 Aantal: 8 Stuks
 Afmetingen: 0,05 m² Per stuk

Na optische analyse bleek het materiaal geen asbestvezels te bevatten in een percentage boven de detectiegrens van 0,1% w/w.

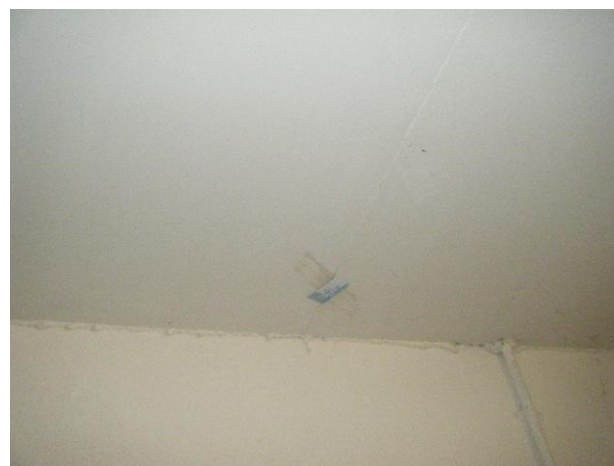
Gebouw(nr.): Rijksstraatweg 6 te Nieuwersluis
Nummer vindplaats: 5
Ruimte(s): CV-ruimte (gebouw A)
Etage(s): Souterrain

Omschrijving toepassing: Plafondbeplating
 Plaats in ruimte(s): Tegen plafond
 Situatie: Binnen
 Bereikbaarheid: Matig
 Bevestigingsmethode: Gespijkerd
 Aantal: 1 Locatie
 Afmetingen: 10,00 cm² Totaal

Na optische analyse bleek het materiaal geen asbestvezels te bevatten in een percentage boven de detectiegrens van 0,1% w/w.

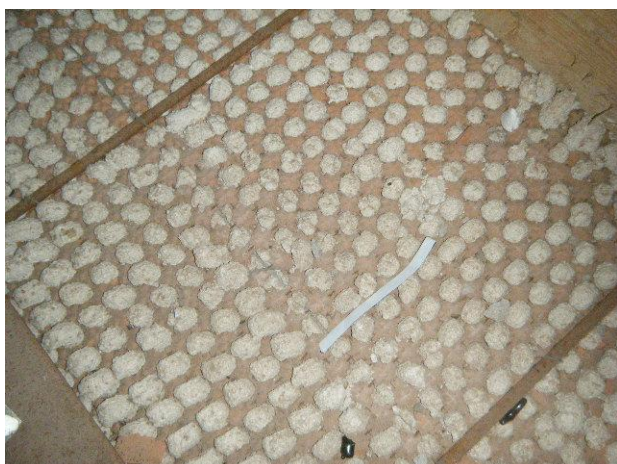
Kleefmonster 1 op stucgasplafond.

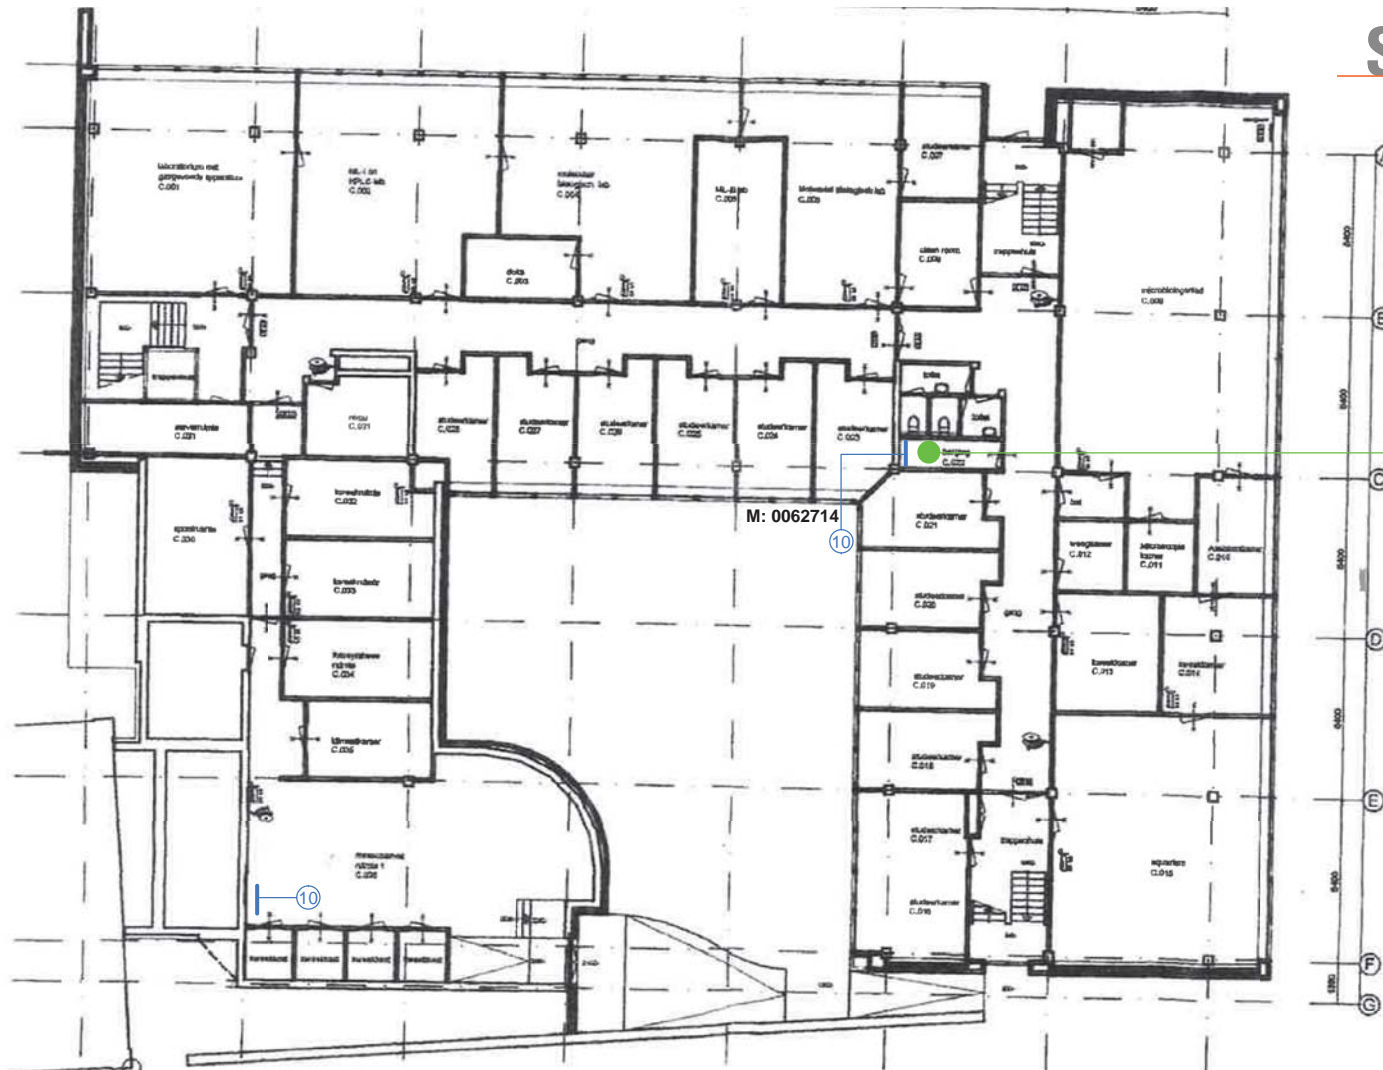
- ① Radiator pakking | geen asbest
- ② Golfplaat | ca. 2,00m²
- ③ Plantenbak | 1 stuk
- ④ Pakking | 2 stuks
- ⑤ Plafondbeplating | geen asbest
- ⑥ Pakking | 14 stuks

- ⑦ Asbestcement pijp | ca. 0,3m
- ⑧ Restanten asbestcement pijp | ca. 1,00m²
- ⑨ Pakking | 3 stuks
- ⑩ Pakking | 37 stuks
- Ⓜ Monsternamelocatie
