## VREELANDSEWEG 42, NIGTEVECHT

## BOUWHISTORISCHE QUICKSCAN

September 2019

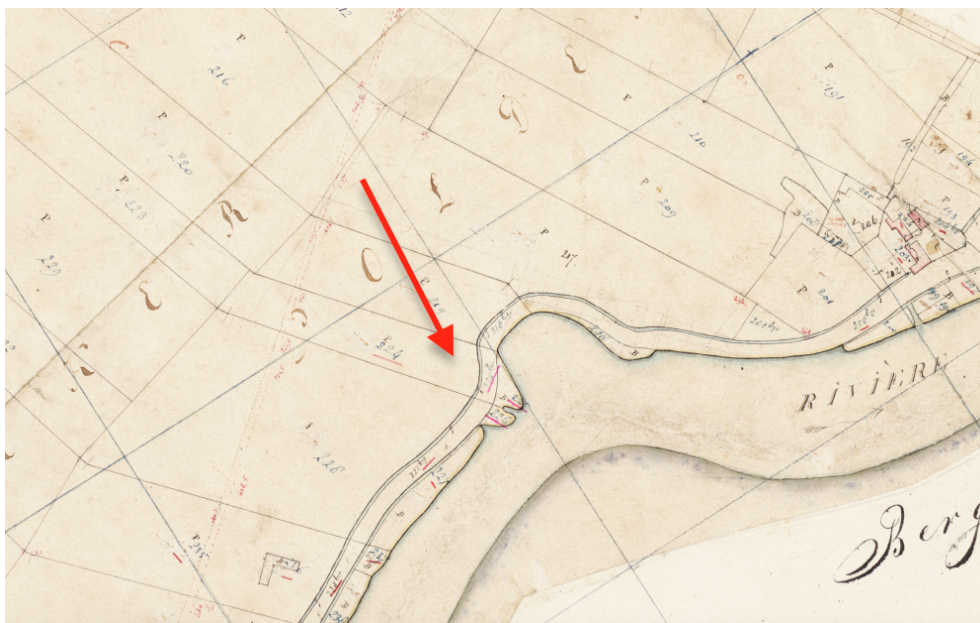
Uitsnede van het kadastrale minuutplan Nigtevecht uit 1811-1832. Het perceel is dan nog onbebouwd. Het noorden is rechtsboven. (Herkomst: RCE, beeldbank MIN06052B02)

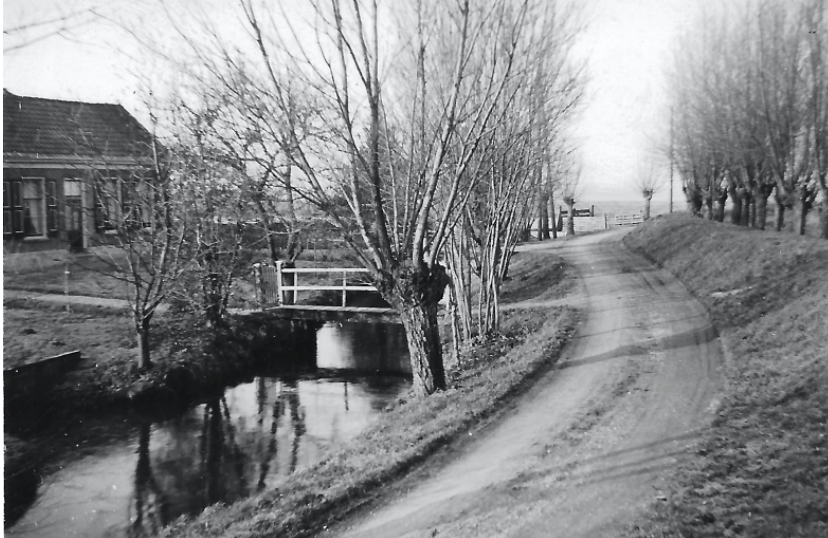
De boerderij vóór 1959. Het voorhuis heeft nog geen dakkapellen. De Vreelandseweg is hier nog onverhard. Over de sloot ligt een loopbrug met in het verlengde een pad door de voortuin. Ten noorden daarvan bevindt zich een bredere brug die het erf voor zwaarder verkeer ontsluit. (Herkomst: privé-archief S. Walraven)

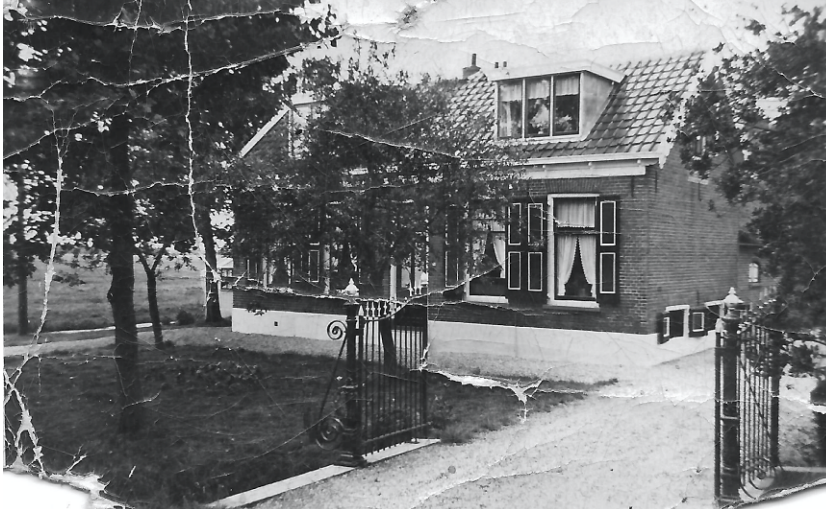
De boerderij gezien vanaf de Vreelandseweg, vermoedelijk rond 1970. (Herkomst: privé-archief S. Walraven)

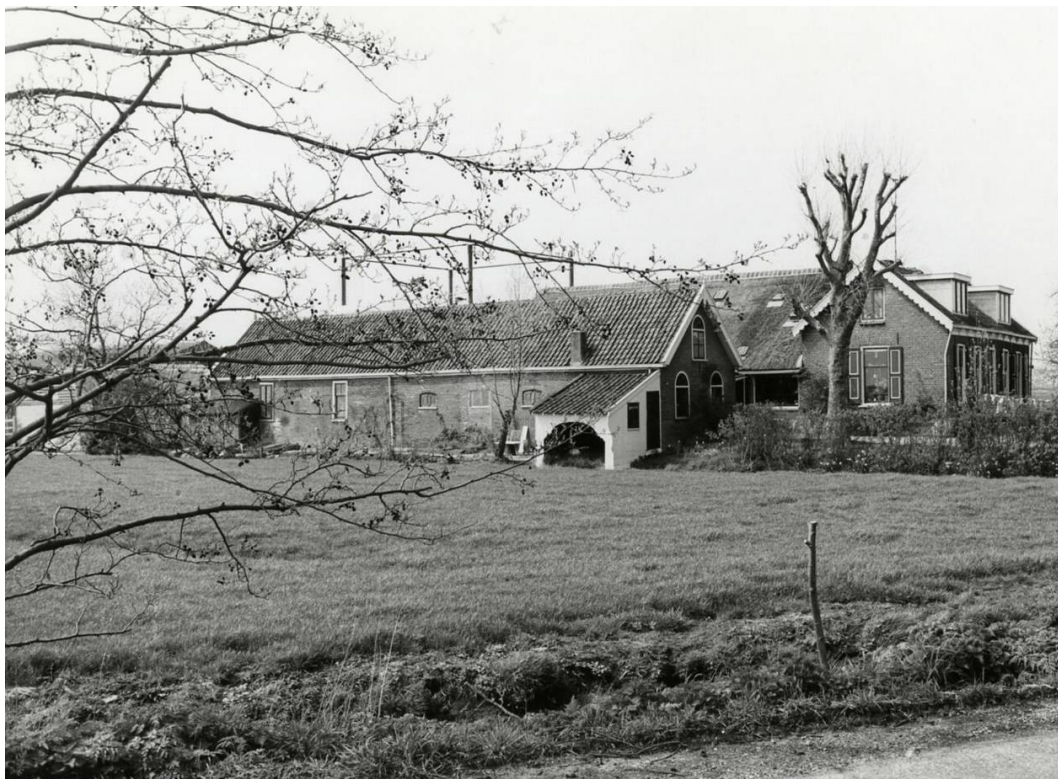
De boerderij in september 1983. (Herkomst: HUA, beeldbank)

Bovenstaande foto van de boerderij in 1983 laat zien dat de enkele deur in de zuidgevel van het zomerhuis inmiddels heeft plaatsgemaakt voor een stalvenster.

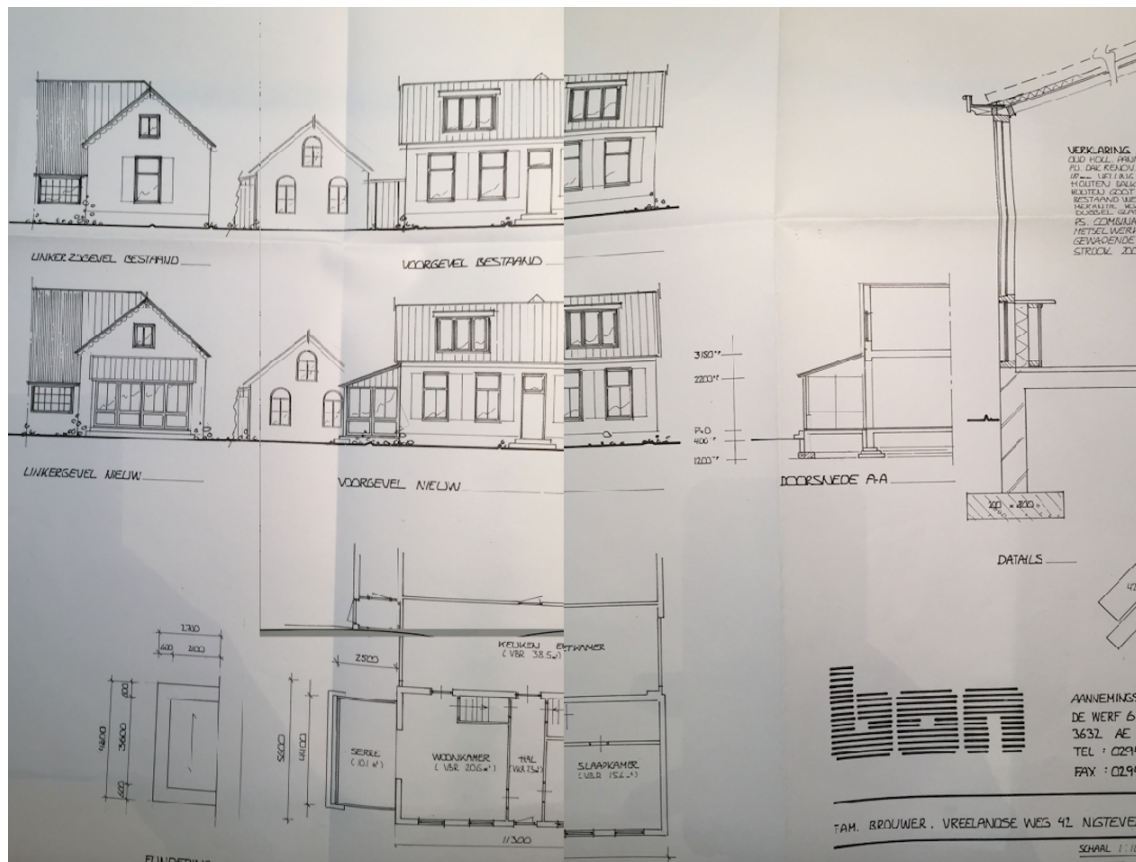
In 1998 wordt tegen de zuidgevel van het voorhuis een serre gebouwd. Om het woonhuis en de serre rechtstreeks met elkaar te verbinden, wordt een deel van genoemde gevel uitgebroken.

Tekening behorende bij de aanvraag voor de serre aanbouw tegen de linker zijde van het voorhuis in 1998. (Herkomst: Gemeente Stichtse Vecht, archief BWT)

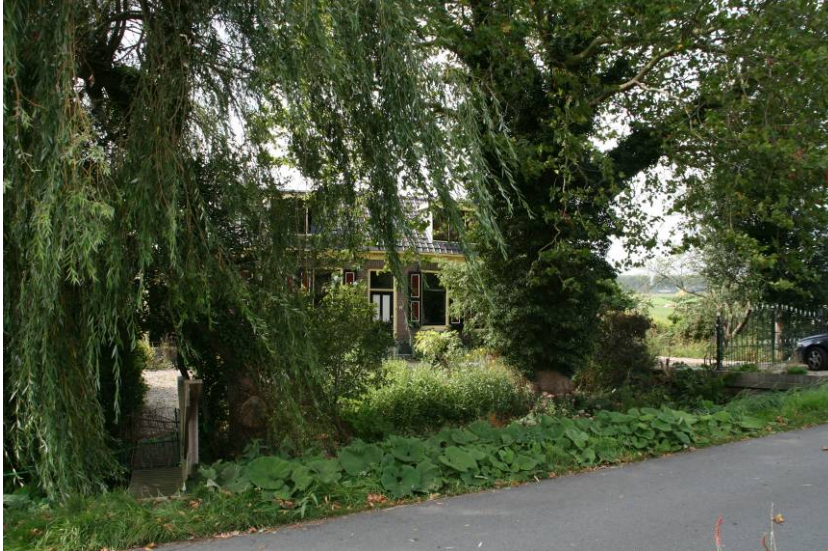
De boerderij gezien vanaf de Vreelandseweg. Links een houten loopbrug. Deze vervangt een ouder exemplaar. Rechts het vermoedelijk oorspronkelijke ijzeren toegangshek.

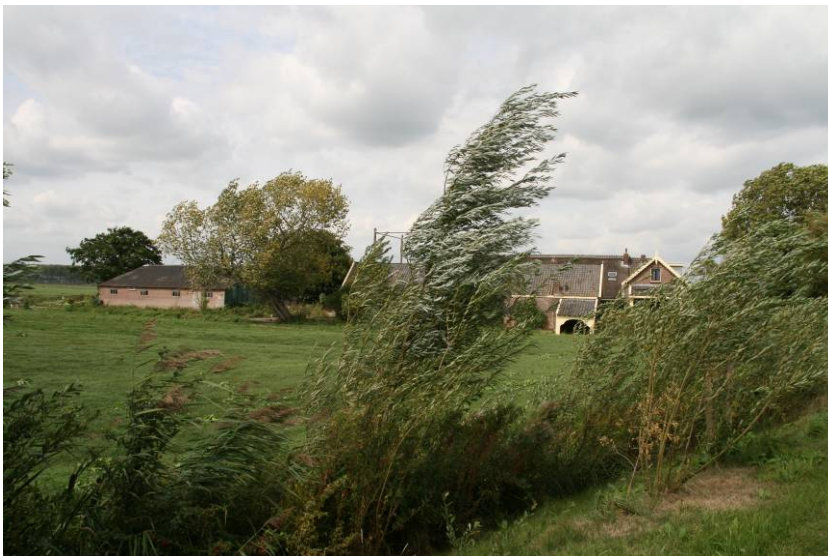
Vreelandseweg 42, gezien vanuit het zuiden. Rechts het voorhuis met daarachter deels zichtbaar het achterhuis, waarachter de hooiberg. Vóór het achterhuis en hooiberg, het zomerhuis met boenhok. Links de veldschuur uit 1977.

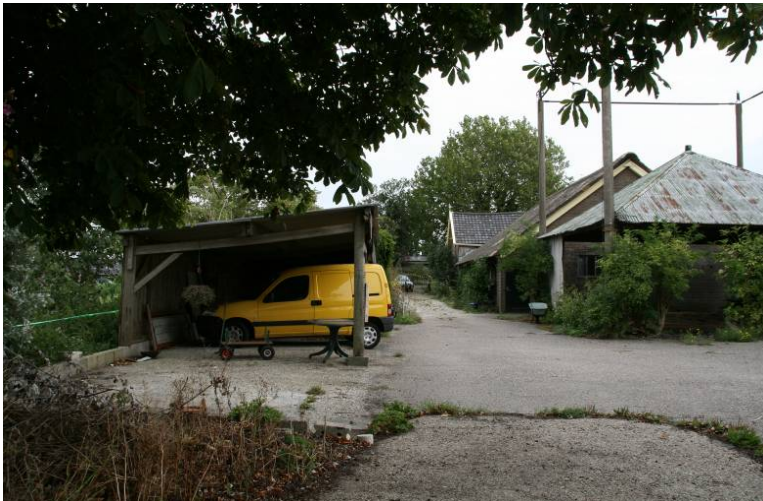
De noordzijde van het erf gezien richting de Vreelandseweg. Links op de voorgrond een carport, deels opgetrokken uit hergebruikt materiaal. Rechts daarvan de oprit die vanaf de weg langs het hoofdhuis en de hooiberg door naar achter loopt. De roeden van de vierroedige hooiberg zijn in beton uitgevoerd. Omdat er in de bouwtijd van de boerderij nog geen betonnen roeden werden toegepast, zal deze hooiberg in een latere periode zijn opgetrokken, vermoedelijk in 1961 toen de stal aan de achterzijde werd vergroot, of later.

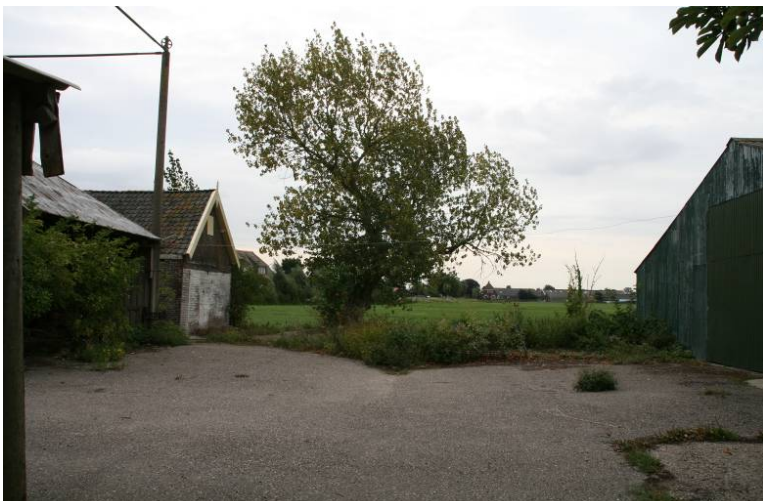
Het erf tussen (links) de hooiberg en het zomerhuis en (rechts) de veldschuur uit 1977.

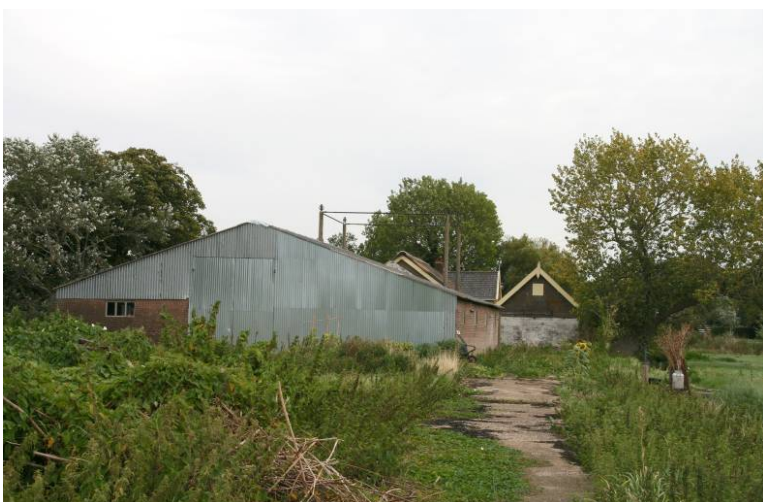
De achterzijde van het boerderijcomplex, gezien naar de Vreelandseweg. Op de voorgrond de veldschuur uit 1977.

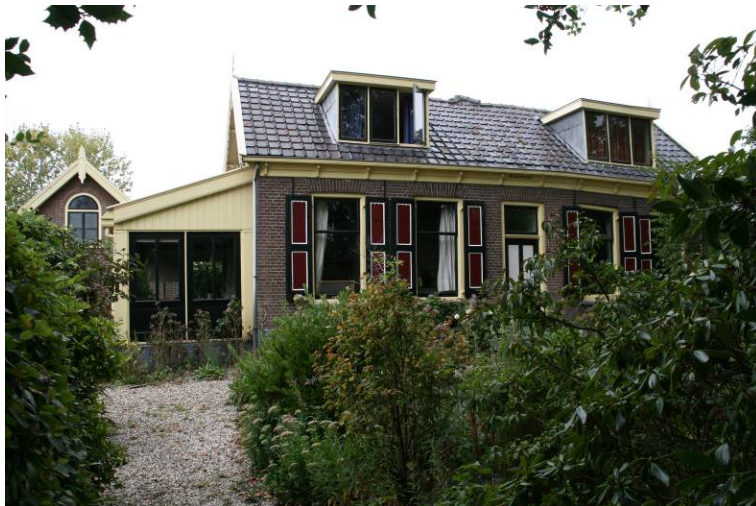
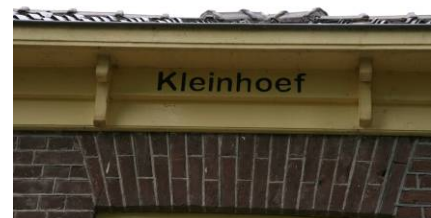
De naar het oosten gerichte voorzijde van de boerderij, met aan de linker zijde de in 1998 aangebouwde serre en daarachter links de voorgevel van het zomerhuis.

De voorgevel heeft de oorspronkelijke indeling behouden van vijf traveeën met centraal de voordeur met bovenlicht en aan weerszijden twee schuifvensters elk geflankeerd door luiken. De gevel wordt afgesloten met een gootlijst op klossen, waarop centraal boven de voordeur de naam "Kleinhoef" staat geschilderd.

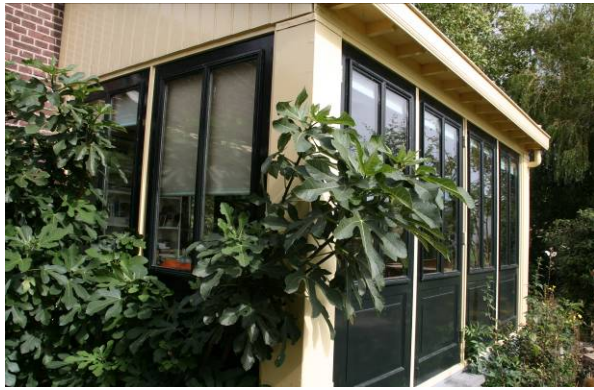
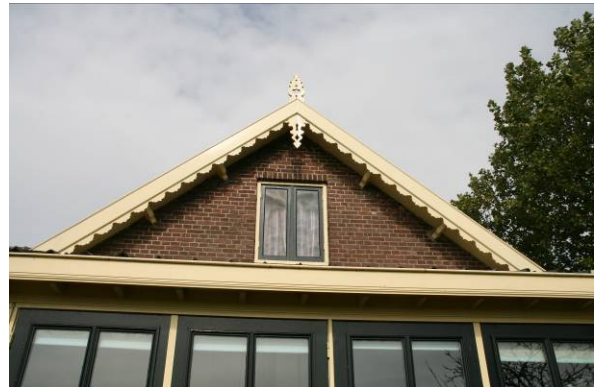
De zuidgevel van het voorhuis met de in 1998 aangebouwde serre.

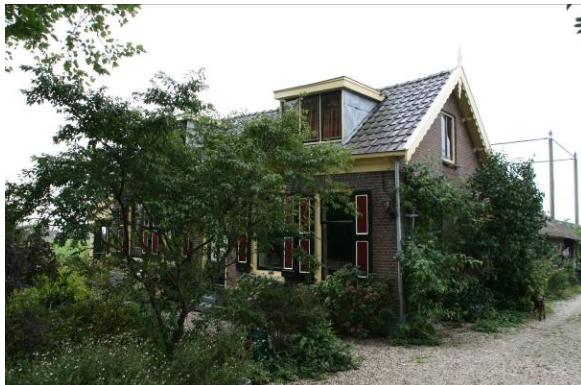
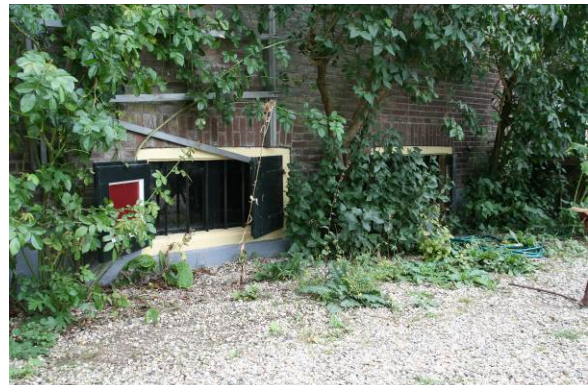
Het voorhuis, gezien vanuit het noordoosten. Onderin de noordgevel van het voorhuis zijn twee oorspronkelijke kelderlichten, voorzien van diefijzers en (dubbele) luiken.

Beide zijgevels van het voorhuis bevatten in de top een oorspronkelijk enkelvoudig venster. Beide gevels zijn bovenaan voorzien van gesneden windveren en een makelaar. De zuidelijke zijgevel is op de begane grond gewijzigd met de doorbraak naar de in 1998 aangebouwde serre. De noordelijke zijgevel van het voorhuis heeft de twee oorspronkelijke keldervensters behouden.

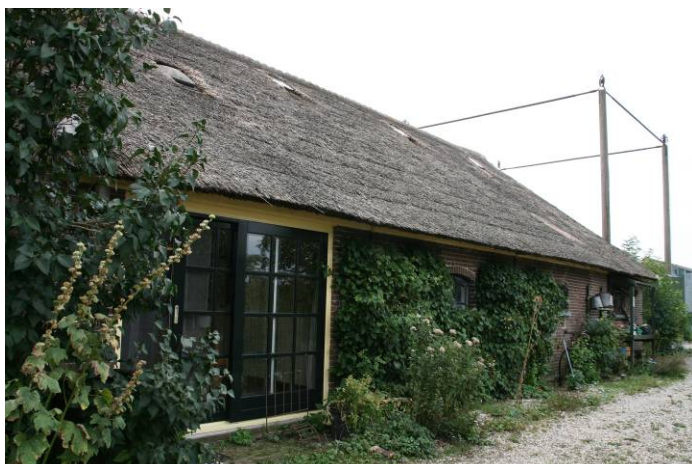
De noordelijke zijde van het achterhuis. De achterste travée van het achterhuis dateert uit 1961 toen de stal is verlengd. De pui in de voorste travée is geplaatst toen deze travée direct achter de brandmuur in 1994<sup>6</sup> geheel bij het woonhuis werd getrokken.

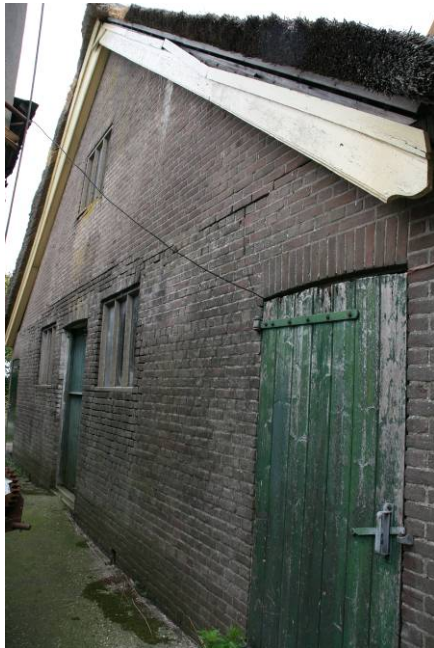
L. De achtergevel van het hoofdgebouw, behorende bij de verlenging van de stal in 1961. De rechthoekige vensters zijn in beton uitgevoerd.

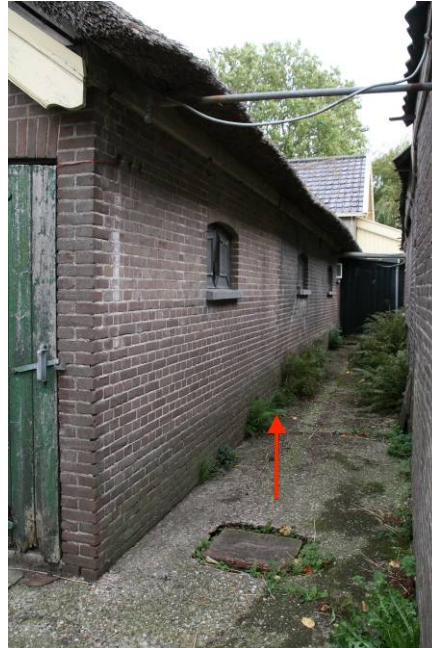
R. De zuidgevel van het achterhuis. De pijl wijst naar de bouwnaad van de in 1961 uitgevoerde verlenging van de stal. Deze bouwnaad is ook in de noordelijke zijgevel zichtbaar.

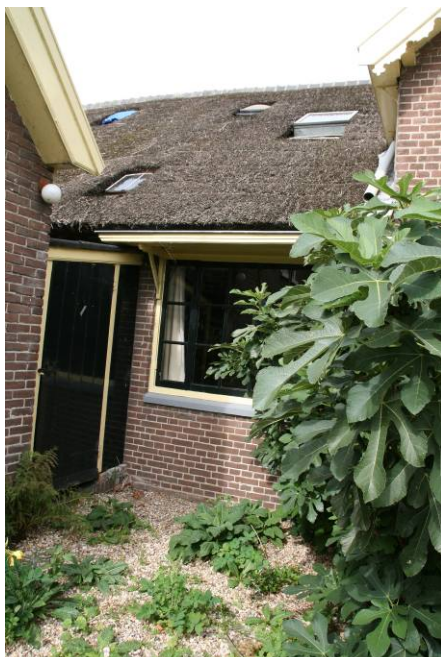
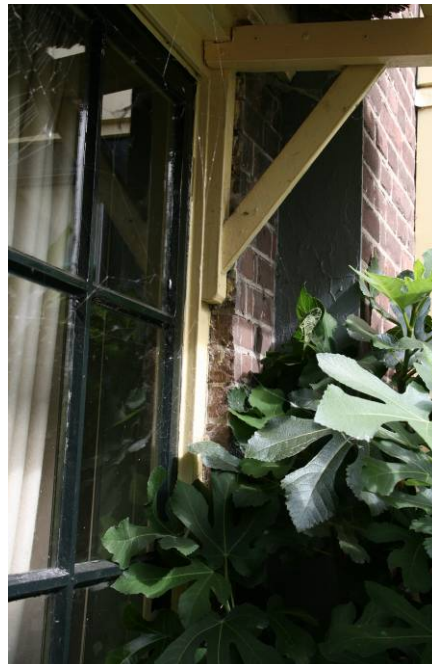
Het woongedeelte direct achter het voorhuis. Oorspronkelijk was het venster hier smaller: afgehakt metselwerk in beide dagkanten wijst hierop. Bovendien staat op de plattegrond uit 1961 (zie p. 9) een smaller raam ingetekend. De luifel is tegelijk met het vergroten van dit venster of later geplaatst.

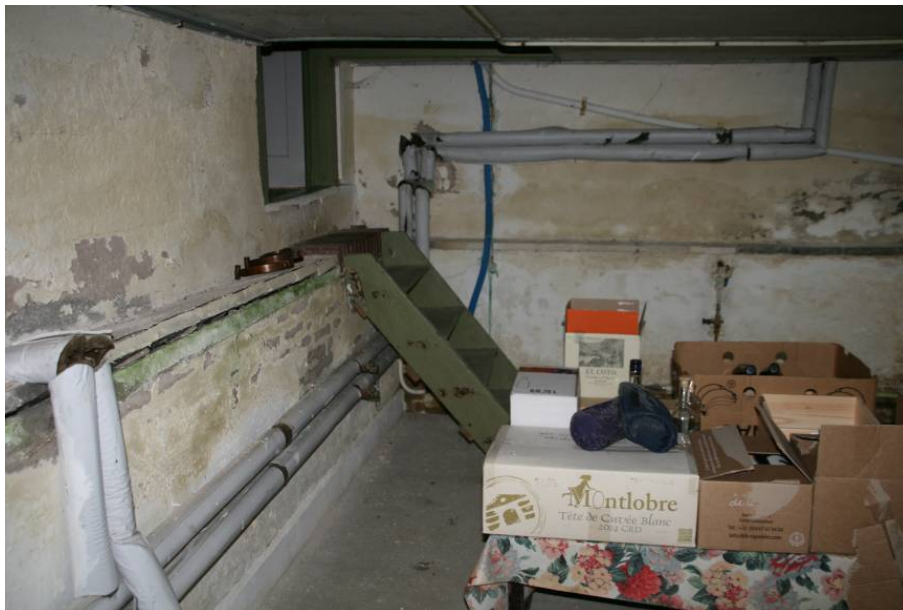
De kelder, gezien naar het zuiden.

De keldervloer was doorgaans betegeld en in deze regio vaak voorzien van gemetselde bakken. De huidige cementvloer betreft waarschijnlijk een vervanging van de plavuizen vloer. De kelder heeft een later aangebracht plafond bestaande uit asbest platen.

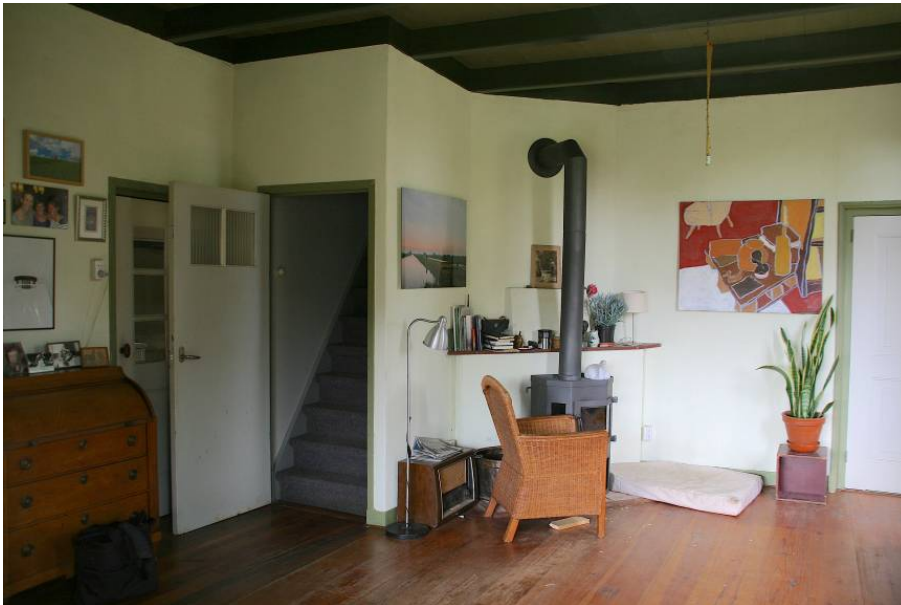
De linker kamer in het voorhuis. De deur links leidt naar het achterhuis, de openstaande deur naar zolder en rechts de oorspronkelijke deur naar de gang.

In de noordwestelijke hoek van de linker kamer is een trappenhuis ingebouwd, en er is een deurdoorgang tussen de kamer en het achterhuis uitgebroken. Beide wijzigingen staan nog niet op de plattegrond uit 1966, en beide, niet-geprofileerde deuren en deurkozijnen wijzen op een jongere datering. De huidige schouw zal toen zijn ingebouwd. De doorbraak naar de serre dateert uit 1998.

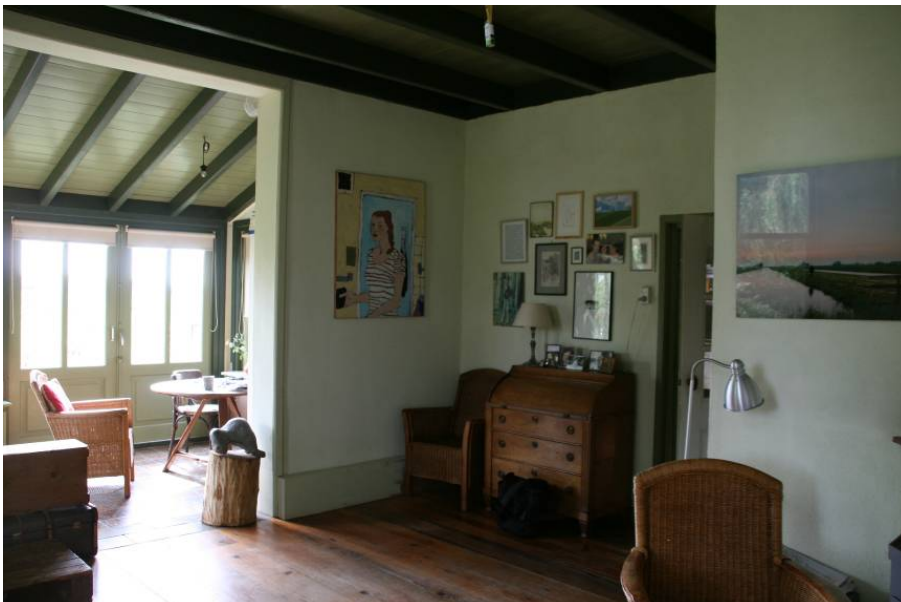
De linker kamer in het voorhuis met links de in 1998 aangebouwde serre.

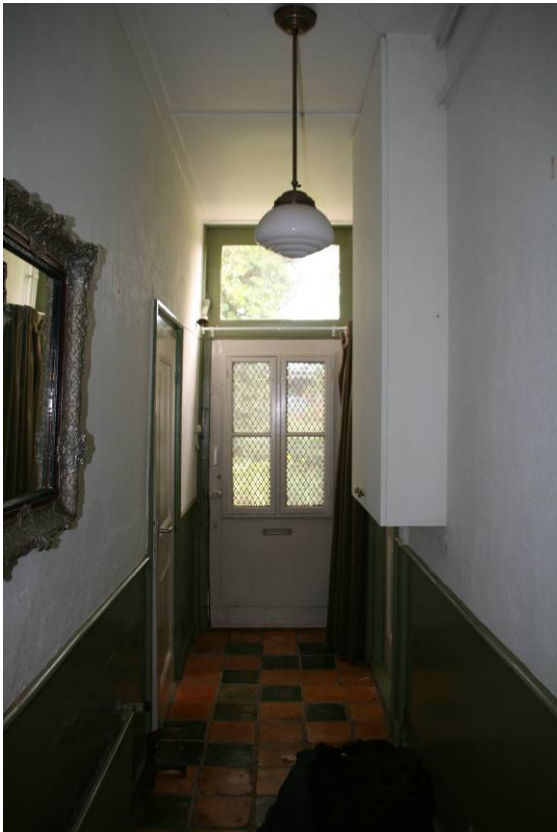
De gang, gezien richting de voordeur.

Behalve de kastdeur die met het strakke paneel afwijkt, zijn de paneeldeuren aan de gang oorspronkelijk.

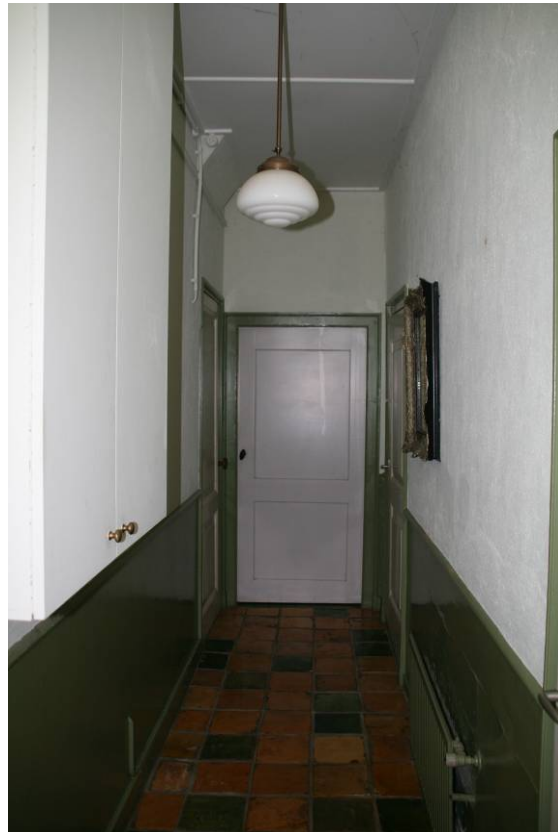
De gang, gezien richting het achterhuis.

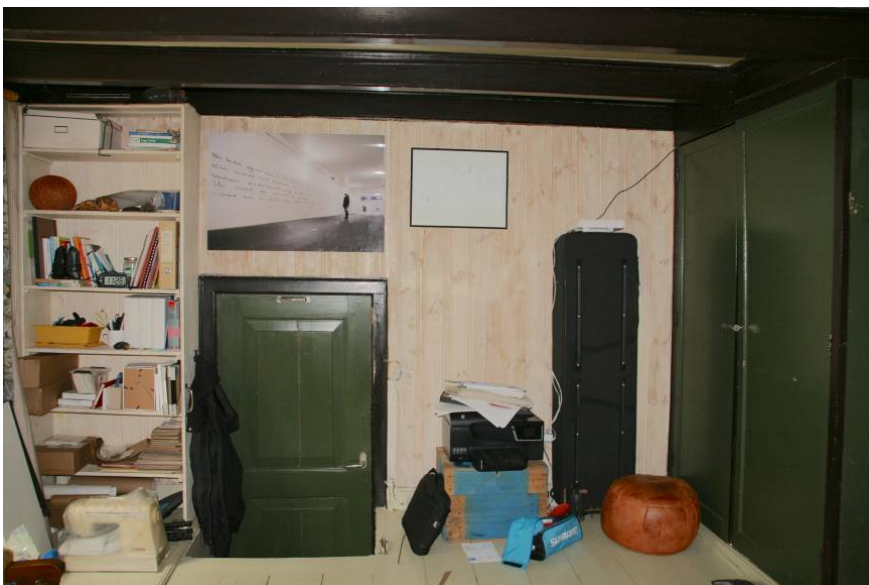
De opkamer, gezien naar de deur naar de gang.

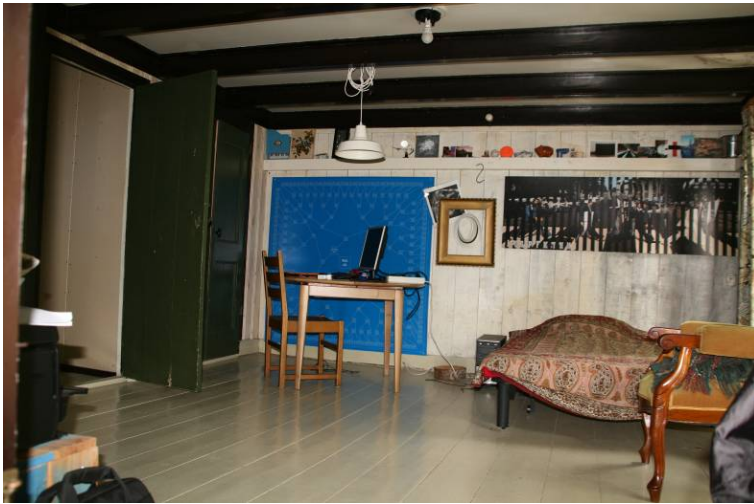
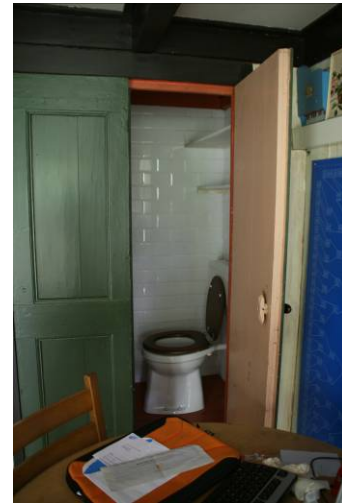
De opkamer gezien naar het noorden. De openstaande deur leidt naar de in 1966 ingebouwde trap naar zolder. Rechts daarvan openslaande deuren van de voormalige bedstede. Achter de oorspronkelijke deuren is de bedstede vervangen door een wc-ruimte.

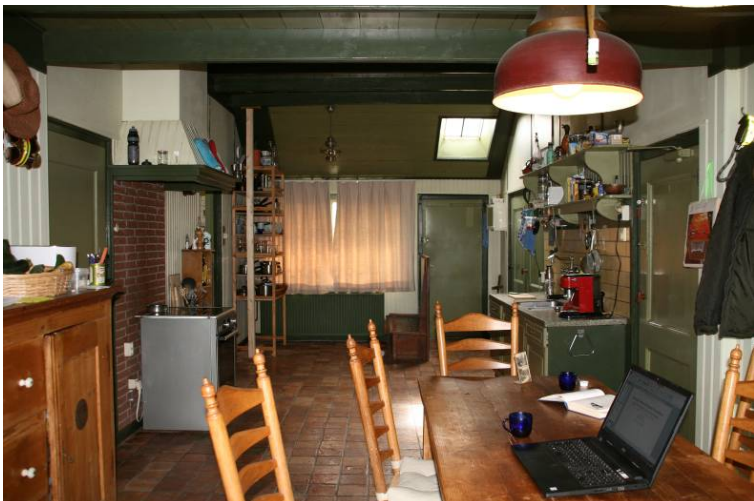
De huidige keuken, die is uitgebouwd in het achterhuis, gezien naar het zuiden, richting het zomerhuis. Achter de deur onder het dakraam bevindt zich de bijkeuken in het zomerhuis. De meest linker deur geeft toegang tot de gang, de meest rechter deur ontsluit de stal.

De plattegrond uit 1961 (zie p. 9) laat zien dat het woongedeelte toen alleen in de zuidelijke helft van de travee achter de brandmuur was uitgebouwd. De noordelijke helft was toen nog onderdeel van de stal. Dit keukengedeelte zal daarom 1994<sup>7</sup> zijn gerealiseerd. Laatstgenoemd gedeelte is voorzien van een verlaagd plafond, vermoedelijk vanwege het leidingwerk van de bovengelegen badkamer.

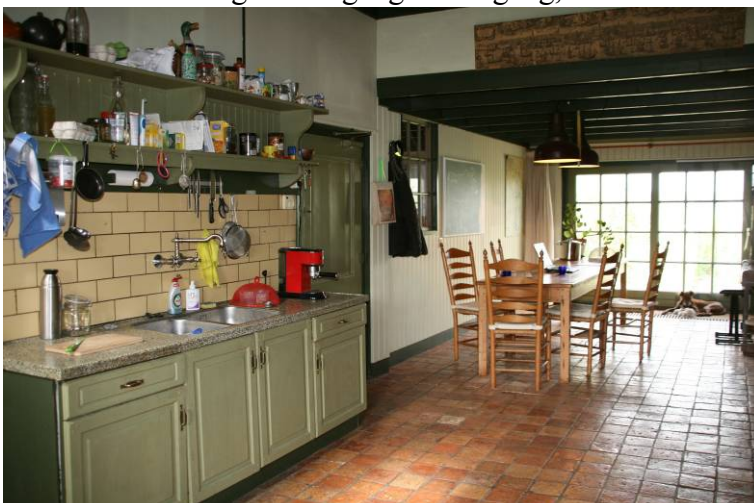
De keuken, gezien naar het noorden. Links de deur naar de stal. Het venster rechts van deze deur heeft zicht in de stal.

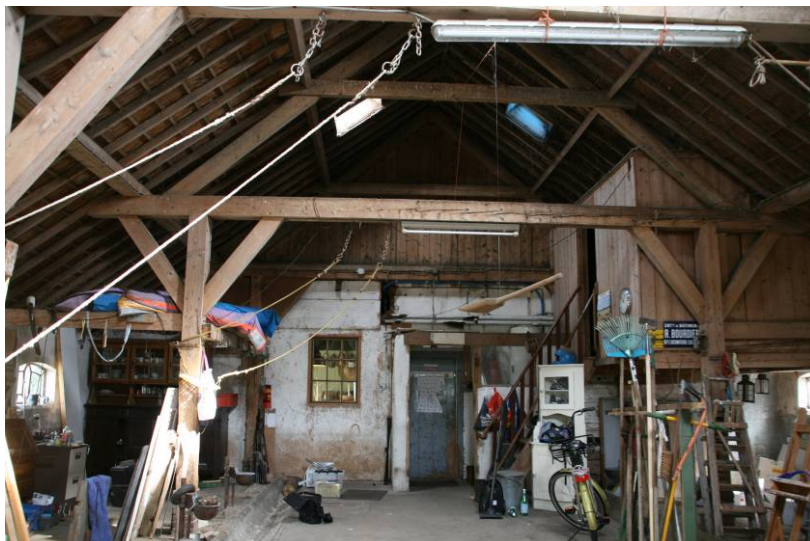
L. Het bedrijfs gedeelte gezien richting het woongedeelte.

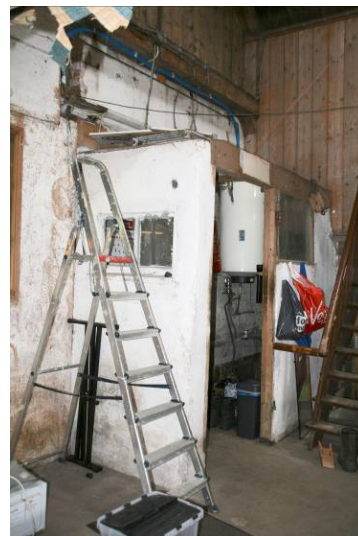
R. Het portaal bij de deur tussen het bedrijfs- en woongedeelte.

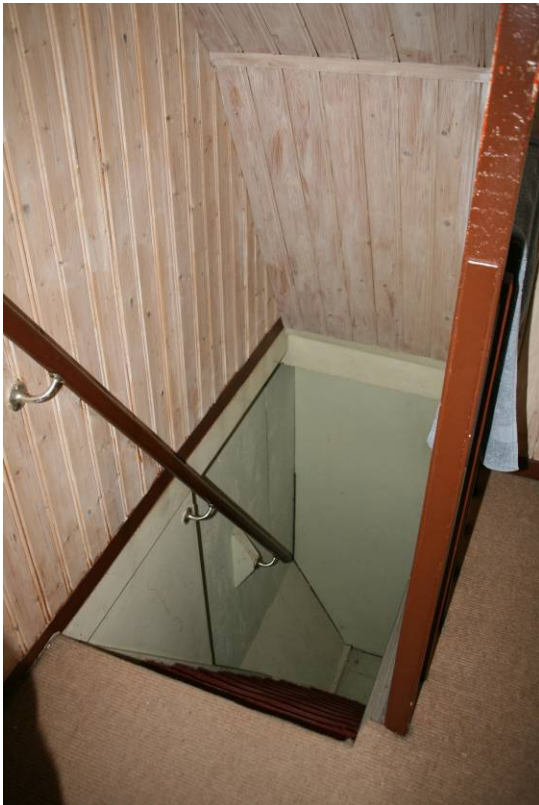
De in 1966 ingebouwde trap die de opkamer en de noordelijke zolderkamer verbindt. Het schuine houten gedeelte onderaan de trap betreft de bovenzijde van de trapopgang van de kelder naar de gang.

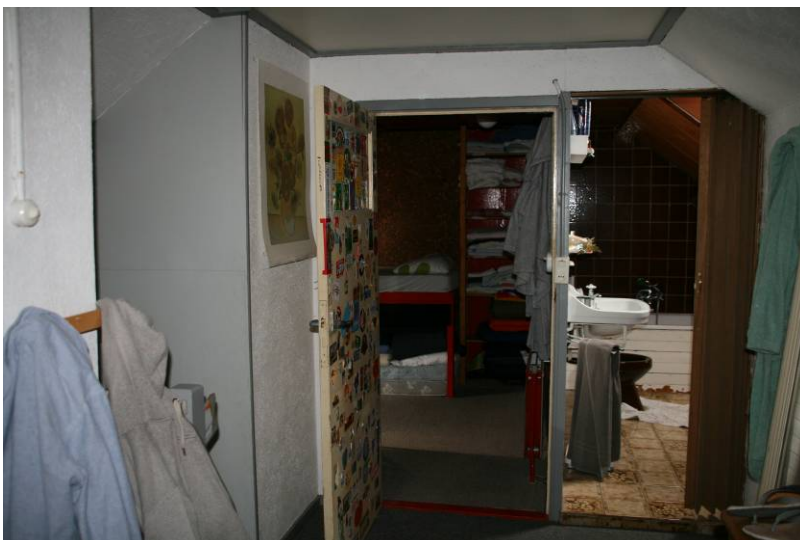
De gang op zolder van het voorhuis gezien naar de kamer en een badkamer die vermoedelijk in de jaren tachtig van de 20ste eeuw op de zolder van het achterhuis zijn ingebouwd. Links de trap naar de woonkamer.

De zolder van het voorhuis bestaat uit een overloop met aan weerszijden een slaapkamer. Vanuit deze gang worden tevens twee op de zolder van het achterhuis in een latere periode ingebouwde ruimtes ontsloten. Vermoedelijk is eerst de kamer links gerealiseerd en later de badkamer.

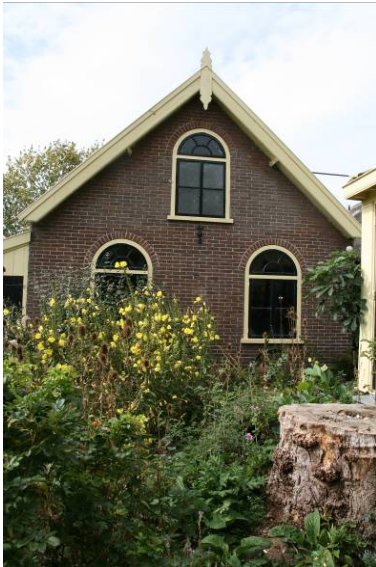
L. De oostelijke kopgevel van het zomerhuis is gericht op de Vreelandseweg. De gevel heeft op de begane grond twee en in de top één oorspronkelijk venster, alle met half rond bovenlicht. De vensters bevatten openslaande stolpramen en bovenin een klappaam. Het dakoverstek heeft eenvoudige windveren en een gesneden topmakelaar.

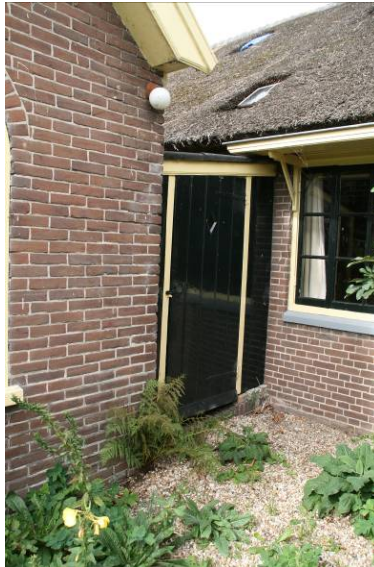
R. Het houten tussenlid dat het hoofdhuus en het zomerhuis verbindt.

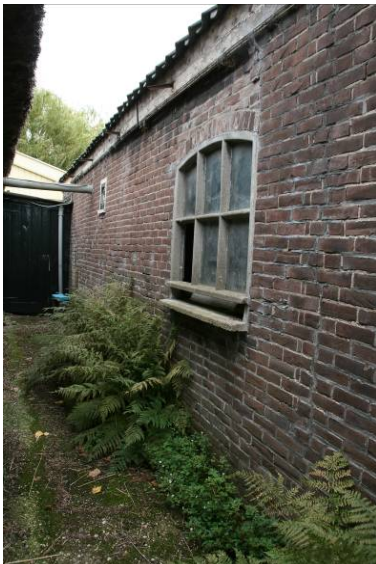
L. Het oostelijk deel van de noordgevel van het zomerhuis. Het kleine, hoog in de muur geplaatste venster betreft een wc-raam. Het betonnen stalvenster is onderdeel van een wijziging uit de tweede helft van de 20ste eeuw. Het onregelmatige metselwerk rechts van dit venster duidt op een wijziging. Geheel links de westwand van het houten verbindingslid tussen hoofdgebouw en zomerhuis.

Bouwsporen en de toepassing van de betonnen in plaats van de oorspronkelijke gietijzeren en houten vensters geven aan dat van alle openingen in de noordgevel alleen het wc-raam oorspronkelijk is.

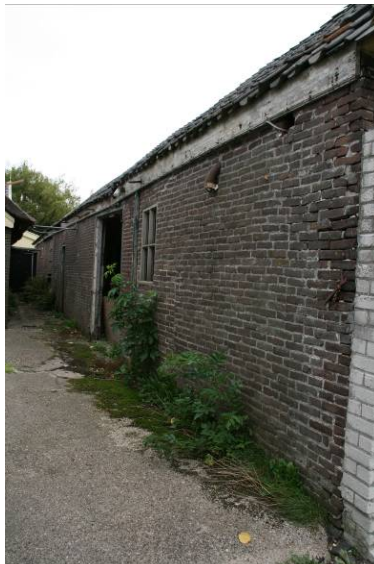
R. Overzicht van de noordgevel van het zomerhuis.

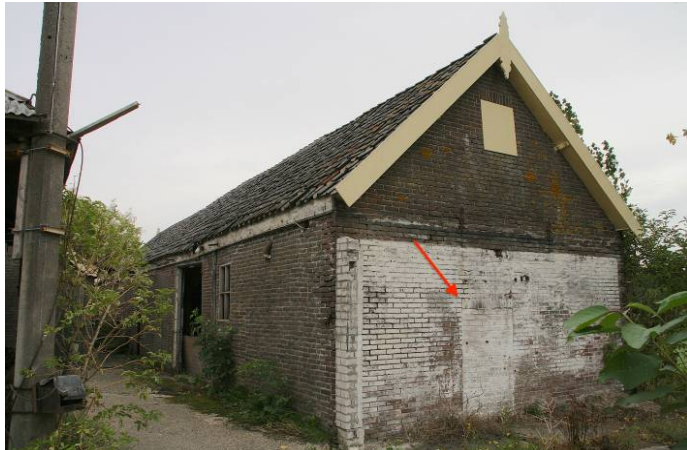
De achterzijde van het zomerhuis, gezien vanuit het noordwesten. Het rechthoekige venster in de top is dichtgezet. Op de begane grond is een voormalige doorgang, aangegeven met de pijl, dichtgemetseld.

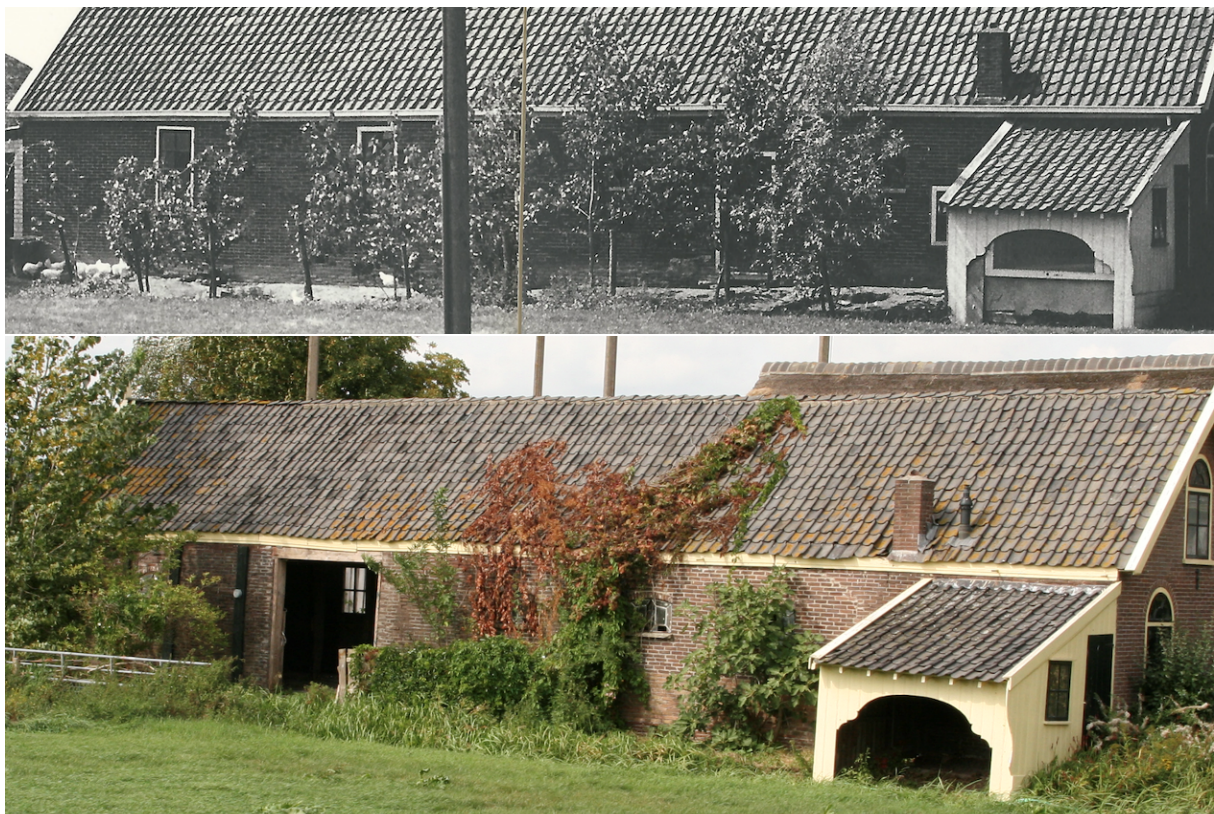
De zuidgevel van het zomerhuis rond 1976 (uitsnede van foto op p. 11) vergeleken met de huidige situatie.

De vergelijking van de zuidgevel van het zomerhuis rond 1976 met de huidige situatie laat zien dat, afgezien van de deuropening naar het boenhok, alle huidige gevelopeningen wijzigingen betreffen: de twee 2x4-ruits vensters, de enkelvoudige deur en het lagere venster links van het boenhok zijn alle verdwenen. Sporen in het metselwerk geven deze wijzigingen aan.

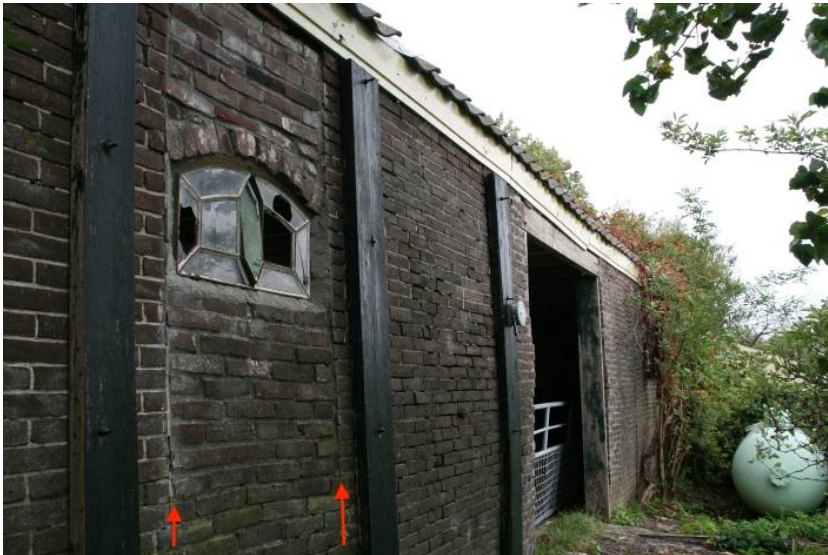
De zuidgevel van het zomerhuis. De pijlen geven de contouren van de dichtgemetselde opening aan, daar waar zich een 2x3-ruits venster bevond. Er is een kleiner stalvenster voor in de plaats gekomen. Een foto uit 1983 (zie p. 13) laat zien dat de grote doorgang rechts daarvan na dat jaar is uitgebroken. De hulpconstructie van tegen de gevel gemonteerde houten verticale delen moeten het muurwerk voor verdere verzakking behoeden.

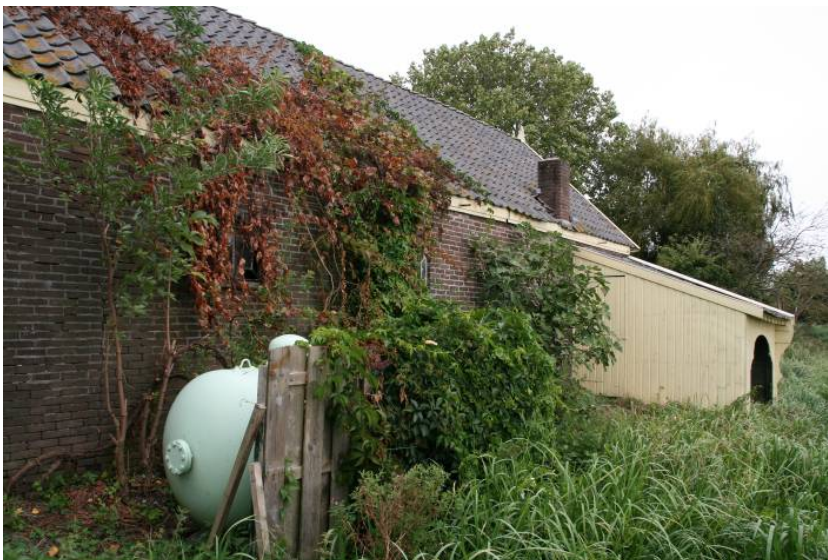
Het rechter deel van de zuidgevel van het zomerhuis en het aangebouwde boenhok.

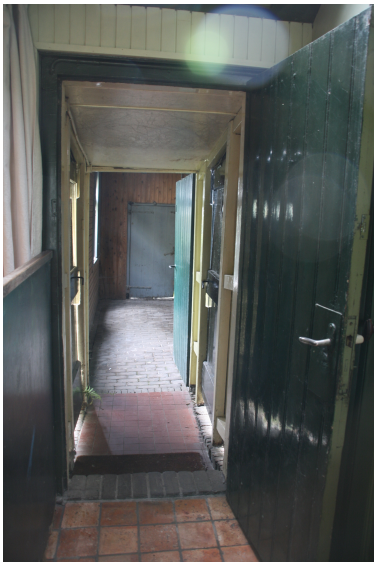
Zicht vanuit de keuken in het achterhuis van het hoofdgebouw naar het zomerhuis. Via het houten tussenlid is het voorste gedeelte van het zomerhuis toegankelijk.

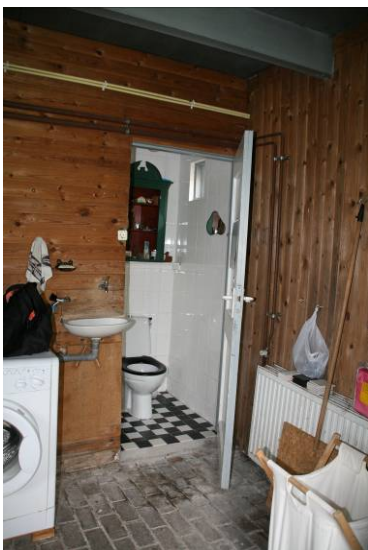
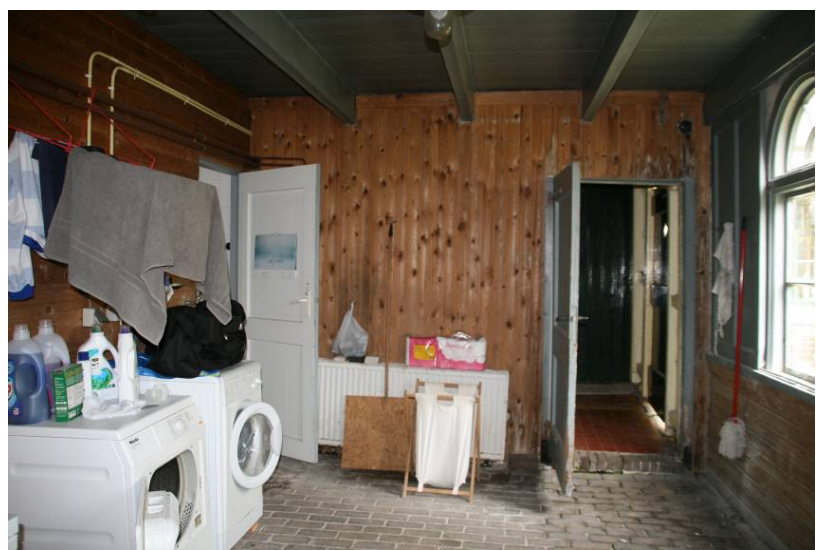
De bijkeuken, voormalige spoelruimte, gezien naar het noorden. Links de wc ruimte. De rechter deur ontsluit het tussenlid. Rechts de voorgevel met oorspronkelijk venster en schuifluik. De vloer is uitgevoerd in klinkers.

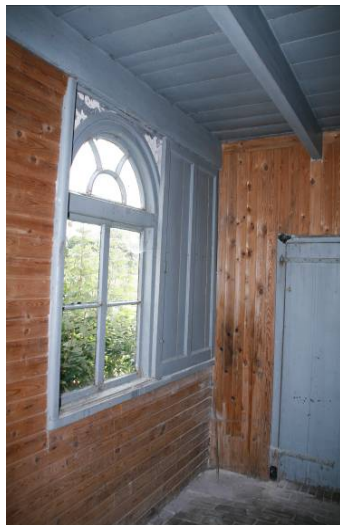
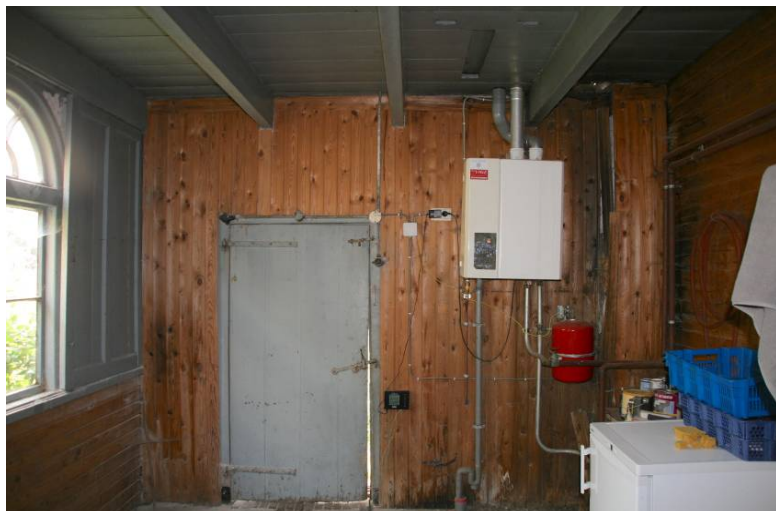
Het voorste gedeelte van het zomerhuis gezien naar het zuiden. Oorspronkelijk venster in de voorgevel met origineel houten schuifluik, op de linker foto volledig in beeld. De oorspronkelijke strokendeur ontsluit het boenhok.

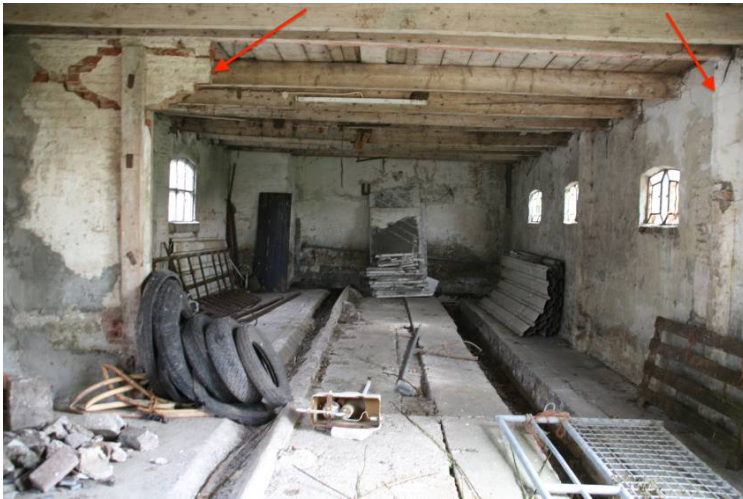
Het gedeelte van het zomerhuis achter de huidige bijkeuken, gezien naar het oosten. In de linker hoek bevindt zich de inbouw van de vanuit de bijkeuken ontsloten wc-ruimte.

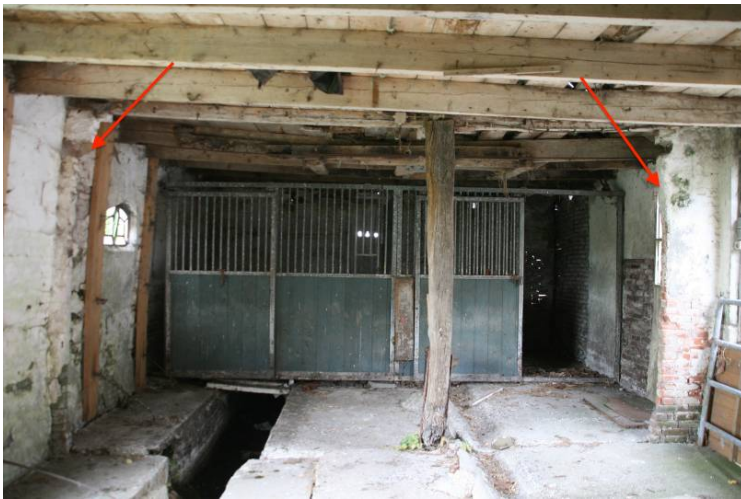
Het gedeelte van het zomerhuis achter de huidige bijkeuken, gezien naar het westen. De metalen schuifdeuren dateren waarschijnlijk uit de periode dat de boerderij diende als paardenstalling. Restanten van een dwarsmuur geven aan dat de huidige ruimte oorspronkelijk was onderverdeeld. De voergoot en de grup geven aan dat de huidige ruimte geheel als stal heeft gediend.

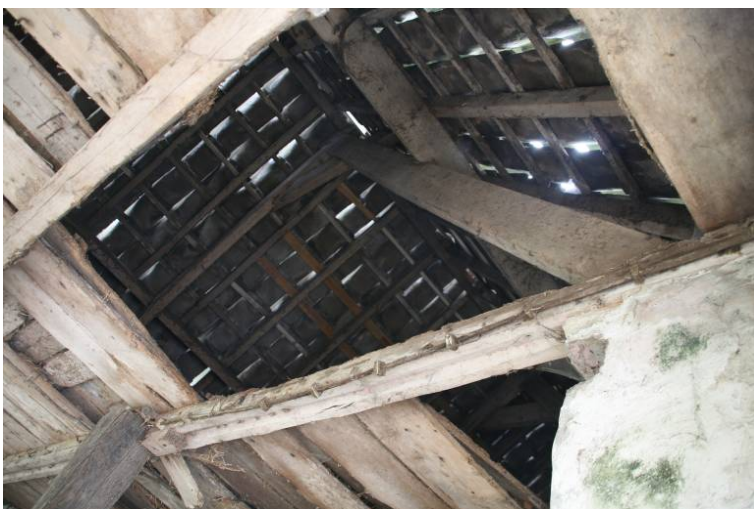
De kapconstructie van het zomerhuis bestaat uit A spanten die op beide (restanten van de) binnenmuren staan. Deze spanten dragen gordingen. De zoldering was niet toegankelijk waardoor niet kon worden vastgesteld of de gordingen aan beide uiteinden in de topgevel zijn ingelegd of door een strijkspant worden gedragen.

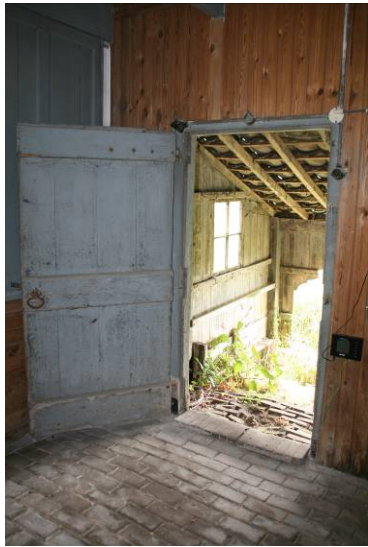
L. Zicht vanuit de bijkeuken in het boenhok.
