## VREELANDSEWEG 42, NIGTEVECHT

## BOUWHISTORISCHE QUICKSCAN

September 2019

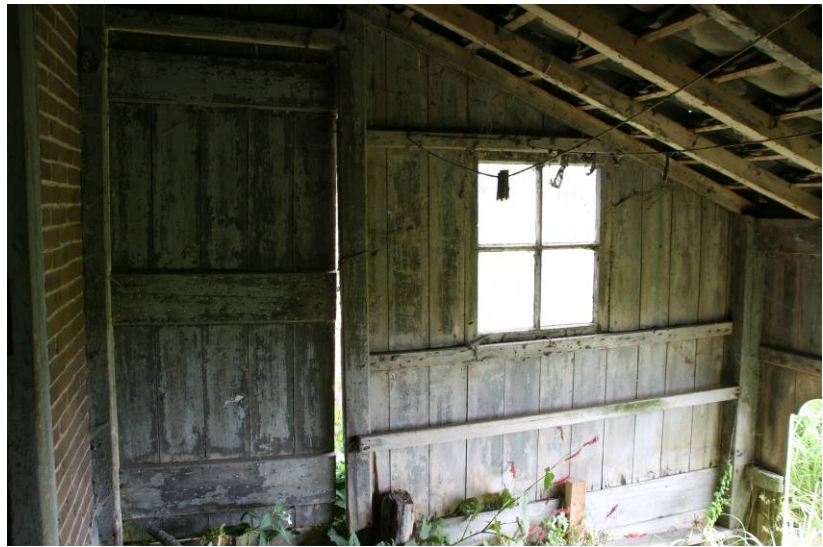
R. De oostelijk zijde van het boenhok, met deur en venster.

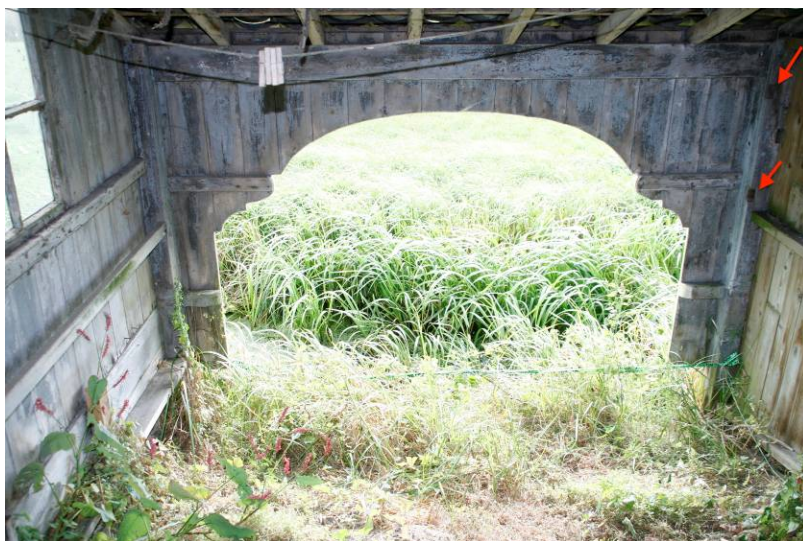
L. Het boenhok, met direct achter de opening de sloot. De pijlen wijzen naar een scharnier in de rechter stijl. In deze stijl bevinden zich verder gatverbindingen waarop de regels van de oorspronkelijke wand aansloten.

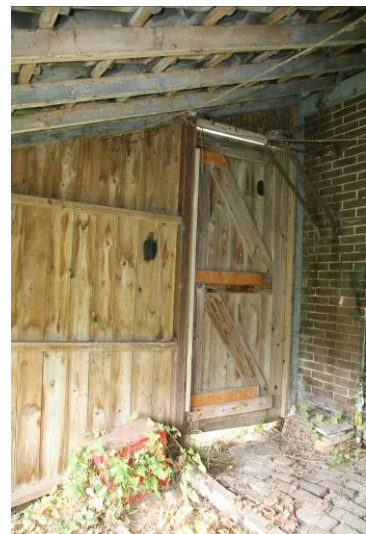
R. De westwand (rechter foto) is vervangen; de regels sluiten op andere punten aan.

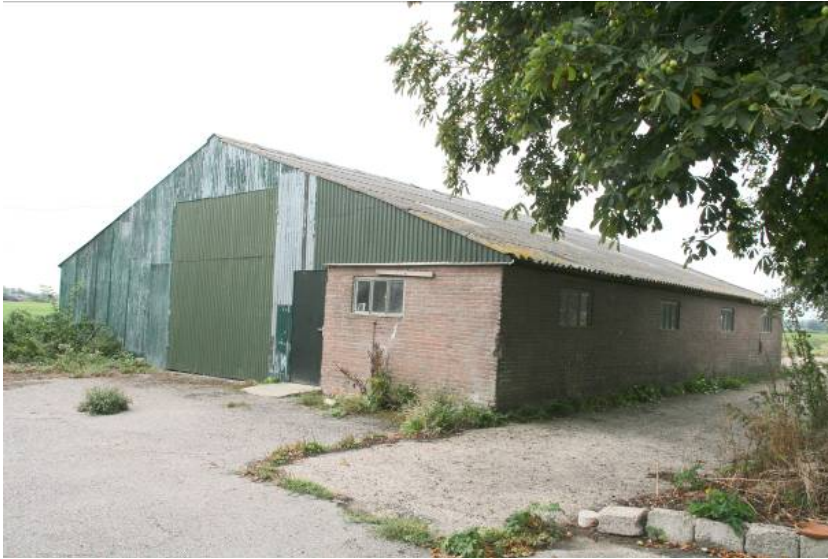
De veldschuur, gezien vanuit het noordoosten.

De veldschuur dateert uit 1977. Sindsdien zijn de kopgevels deels vervangen en is het interieur aangepast.

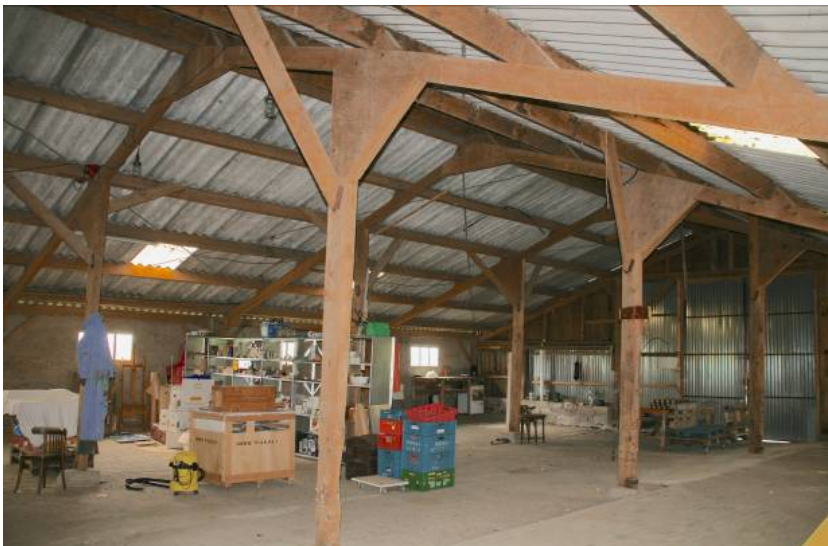
Interieur veldschuur, gezien vanuit het noordoosten.
