**RAPPORT**  
**Actualiserend vooronderzoek NEN5725**  
**Wilhelminastraat 31-35 te Breukelen**

Aeres Milieu projectnummer AM19368

| Adres onderzoekslocatie | : Wilhelminastraat 31-35 te Breukelen |

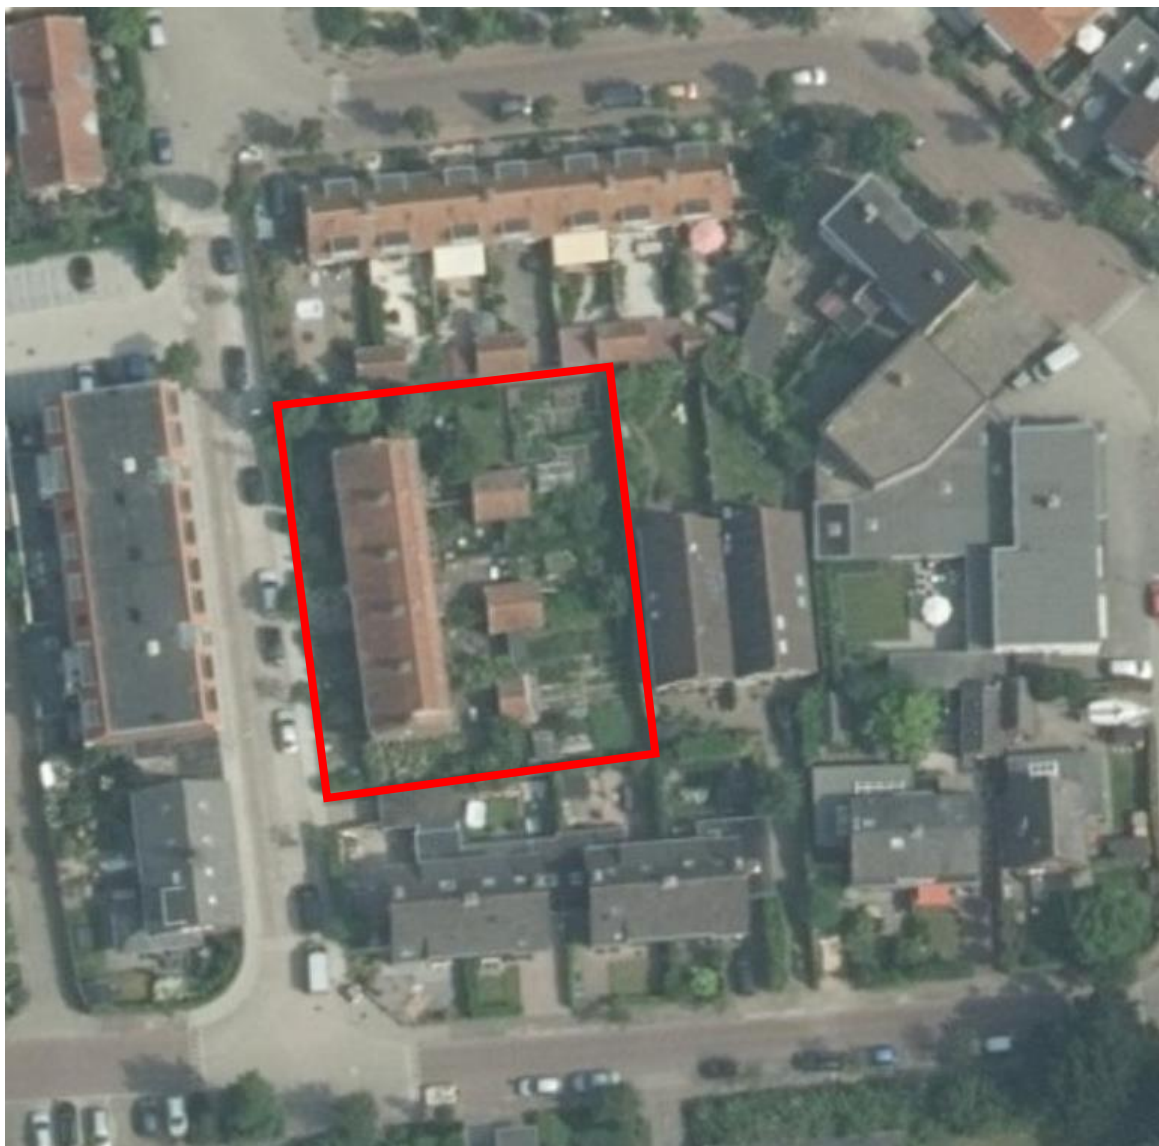
Afbeelding 1: luchtfoto van de onderzoekslocatie [bron: PDOK-viewer]

Het plangebied betreft enkele woningen met tuin in het centrum van Breukelen. Globaal ligt de woonwijk tussen het Amsterdam-Rijnkanaal, de Kerkvaart en de Vecht. Op onderstaande luchtfoto is de ligging van de onderzoekslocatie rood omlijnd aangegeven.
