**RAPPORT**  
betreffende een  
verkennend (asbest)  
bodemonderzoek  
Daalseweg 3 – 5  
te Oud Zuilen

Datum : 28 september 2018  
Kenmerk : 1805L493/JSM/rap1

In opdracht van KRKTR Projectontwikkeling b.v. is een verkennend milieukundig (asbest) bodemonderzoek verricht op de locatie Daalseweg 3 – 5 te Oud Zuilen.

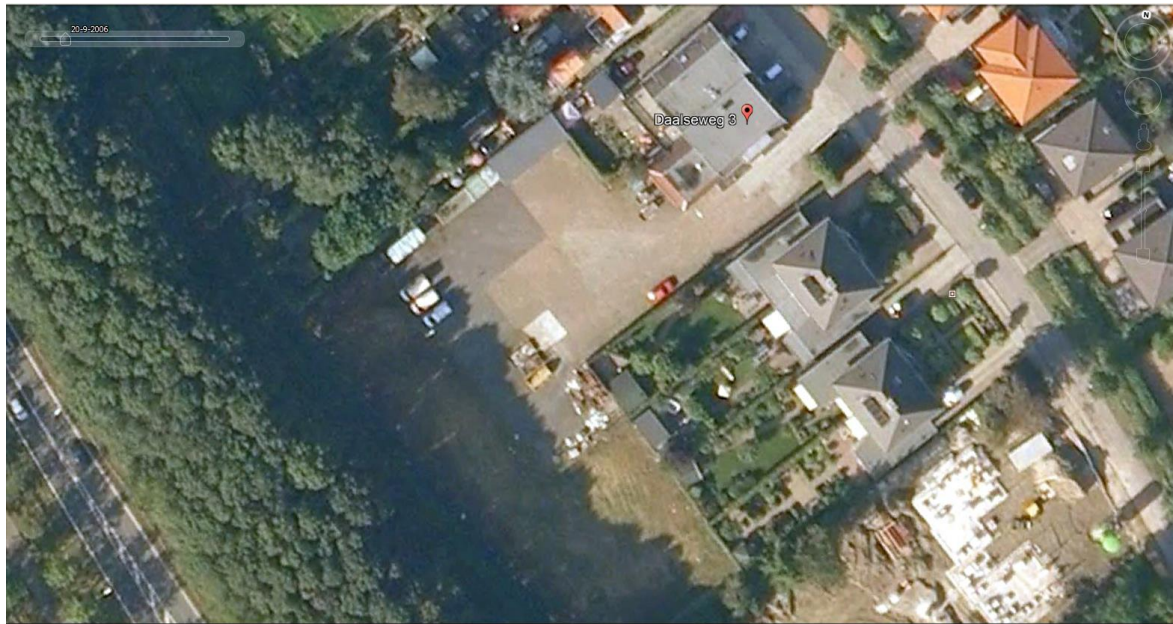
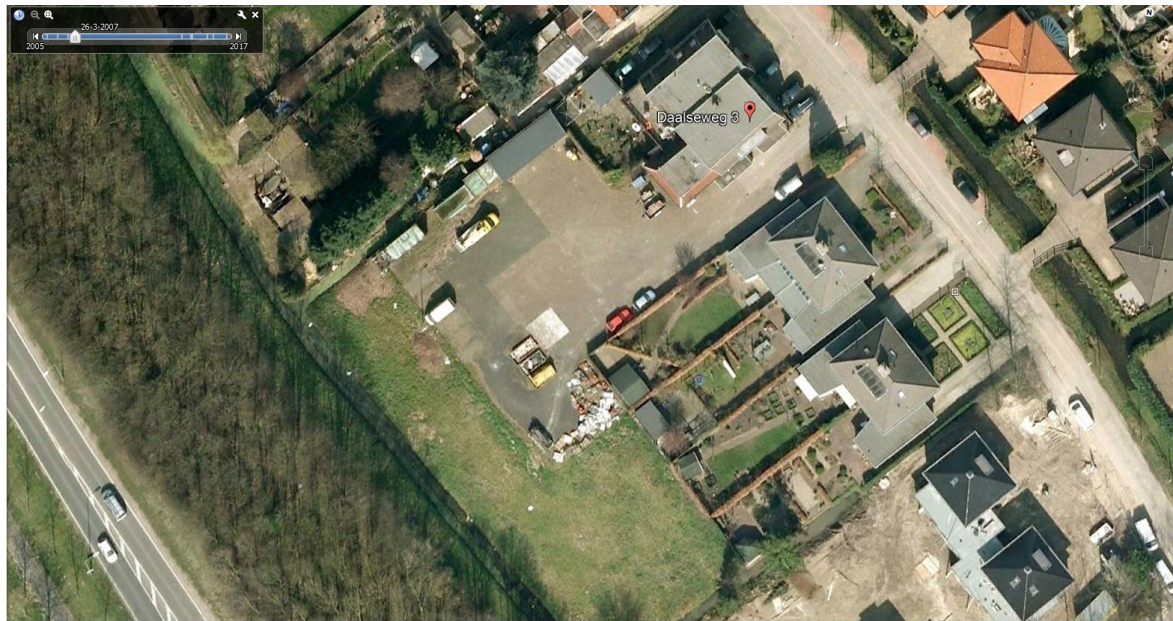
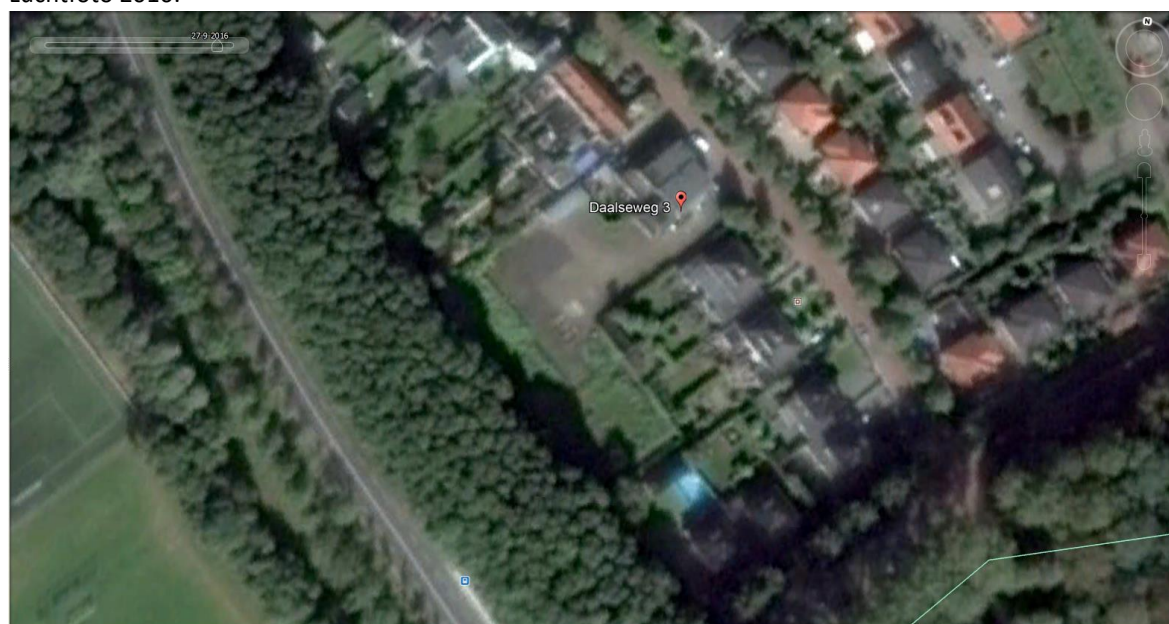
Van het gebied zijn vier luchtfoto's bestudeerd. De foto's zijn gemaakt in 2005, 2007, 2015 en 2016. Op de eerste drie foto's is te zien dat het achter terrein gedeeltelijk braakliggend is en afvalcontainers aanwezig zijn. Op de laatste foto is een braakliggend achter terrein zichtbaar zonder afvalcontainers.
