VERKENNEND BODEMONDERZOEK INCL ASBEST  
STRAATWEG 3A  
MAARSSSEN, JANUARI 2019

| opdrachtgever | fam F.A. Schinkel<br>Straatweg 3A<br>3604 BA Maarssen |
| Projectnummer | 18-2171 |
| datum: | 29 januari 2019 |

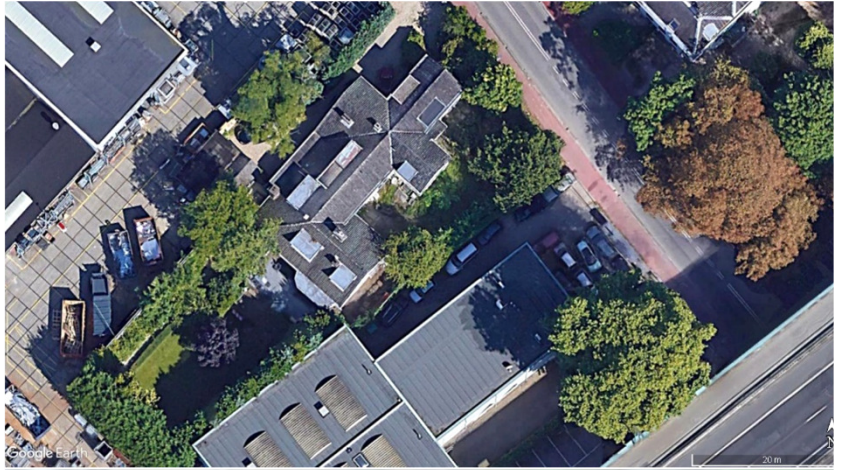
luchtfoto 2017

In bijlage D1 zijn vier kaarten van het gebied opgenomen : uit 1965, 1975, 1995 en 2005. Op alle kaarten is de woning op nummer 3-3A aangegeven. Verder zijn in bijlage D1 vier luchtfoto's opgenomen, uit 2005, 2007, 2012 en 2017. Er zijn in deze periode geen wijzigingen in de bebouwings situatie of het bodemgebruik te zien.

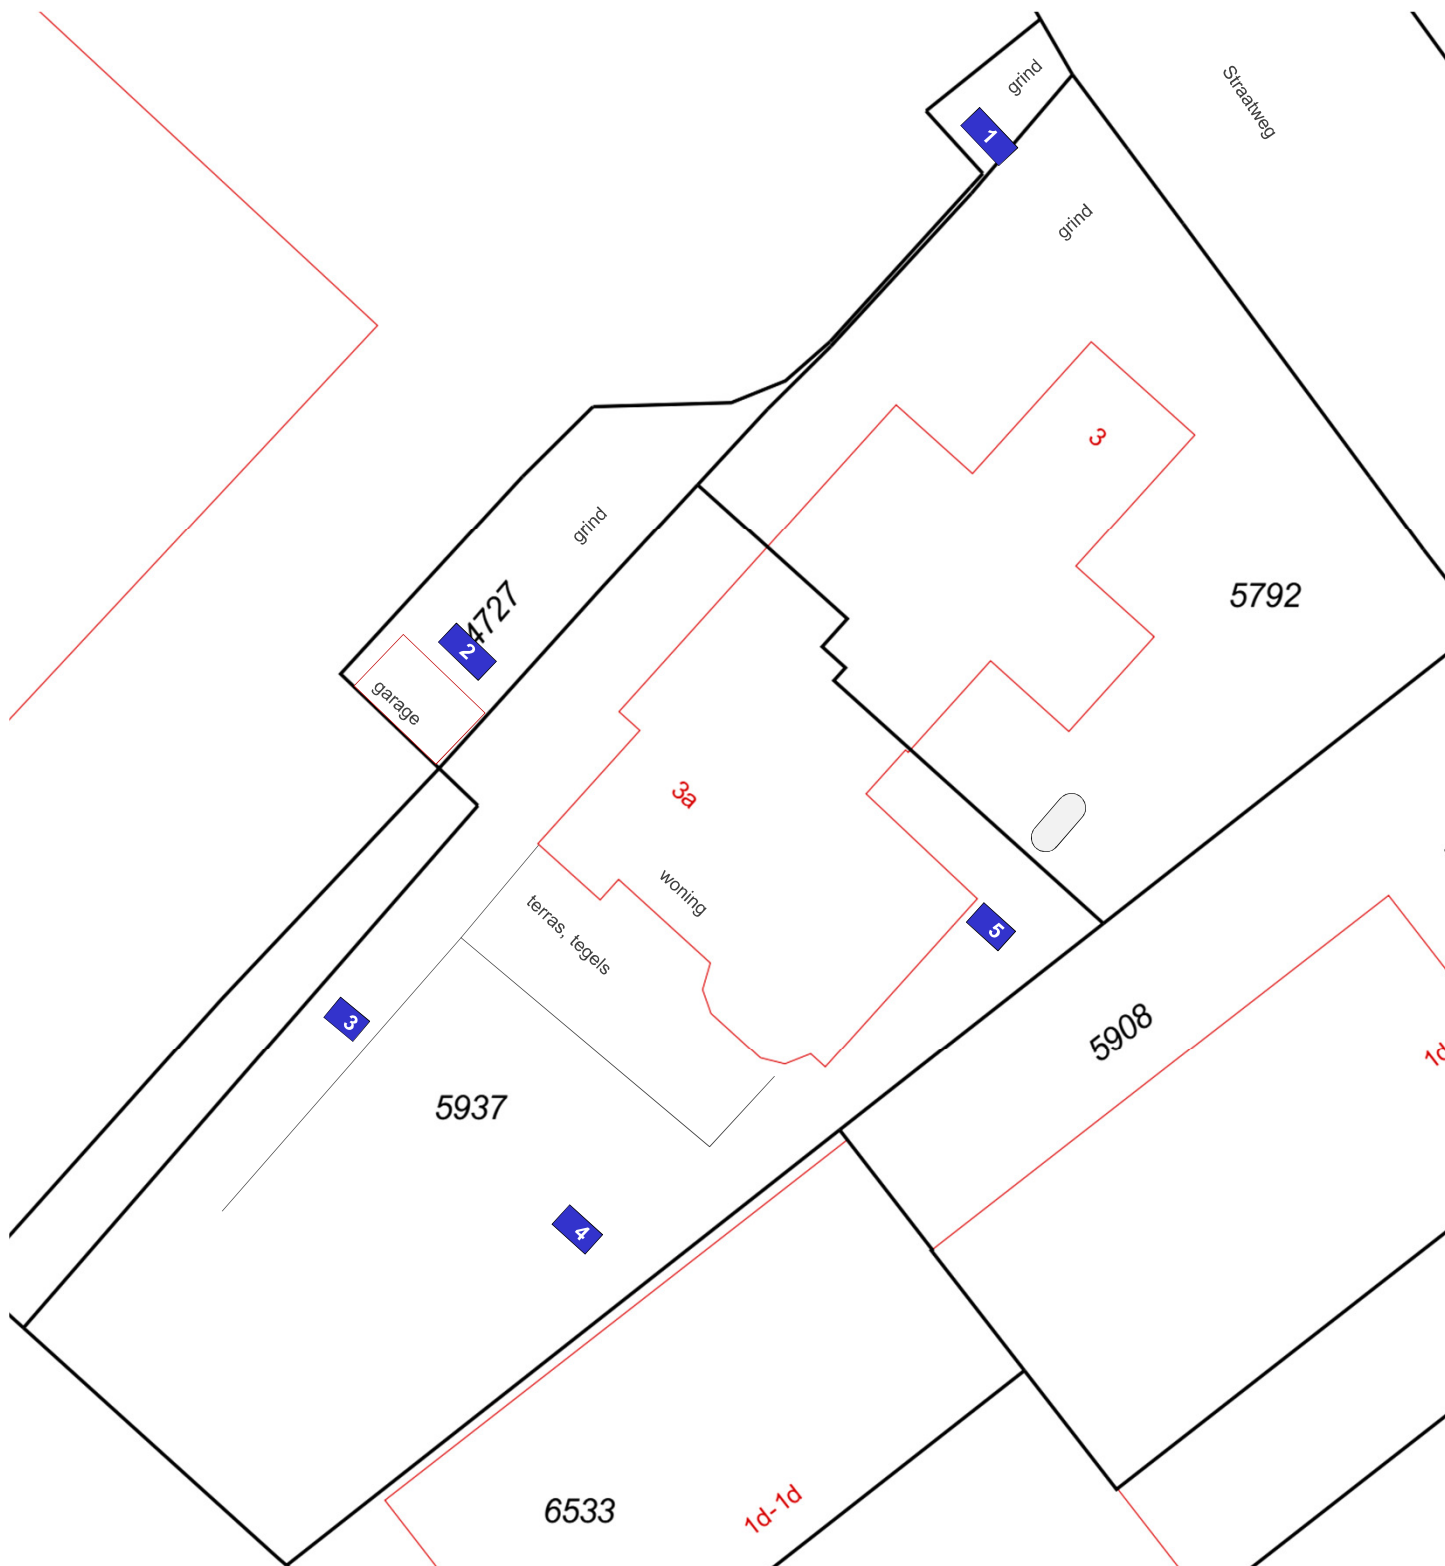
situatieschets

De boringen zijn verdeeld rond de woning. Boring 8 staat ter hoogte van de voormalige tank naast de woning met huisnummer 3.

Voor het asbest-onderzoek zijn vijf inspectiegaten gegraven. De locaties van de gaten zijn te vinden in de tekening in bijlage F. Voor het veldwerk zijn onder andere een spade, een hark en 20 mm-zeef gebruikt. De formulieren van het asbest-onderzoek zijn opgenomen in bijlage E. Het veldwerk heeft uit de volgende werkzaamheden bestaan.

boorpunten

**3** asbest-inspectiegat
