**PROJECT 24710**

**VERKENNEND BODEMONDERZOEK  
STRAATWEG 178 TE MAARSSSEN**

| <i>Titel</i> | Verkennd bodemonderzoek<br>Straatweg 178 te Maarssen |

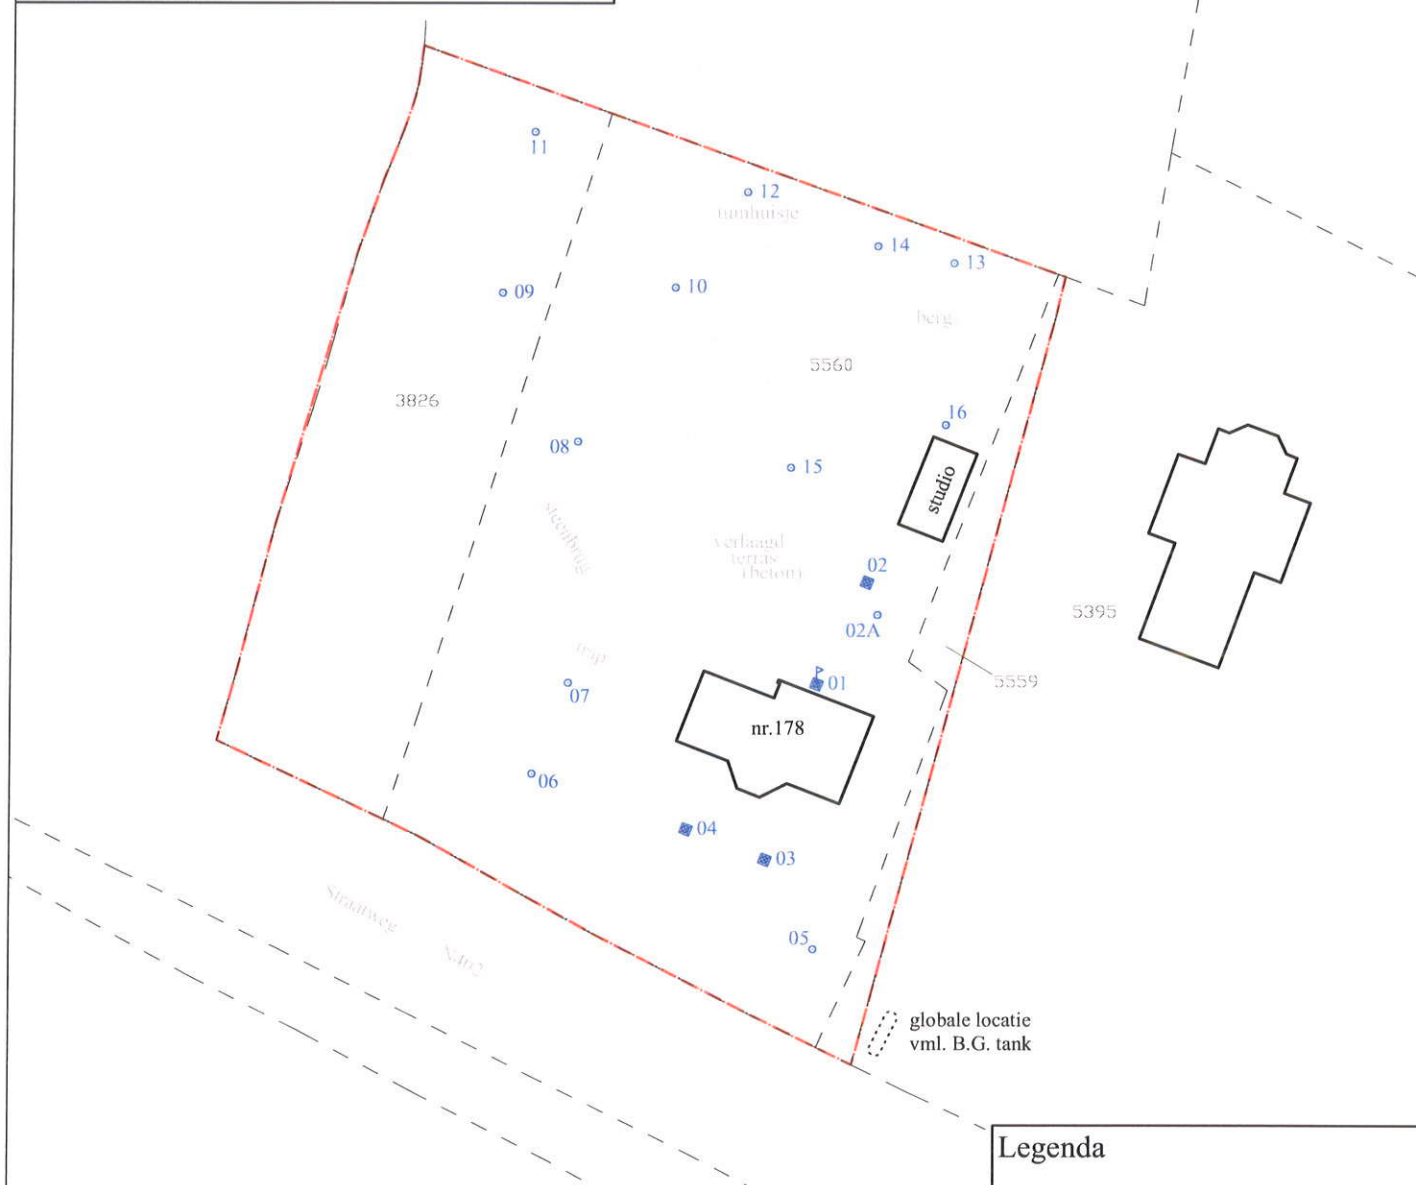
## BOORPUNTENKAART

In totaal zijn ter plaatse van de onderzoekslocatie zeventien boringen verricht (nrs. 01 t/m 16 en 02A). De boringen zijn verspreid over de onderzoekslocatie verricht. Boring 01 is voorzien van een peilbuis in verband met de situering van de nieuwbouw. De ligging van de boringen en de peilbuis is weergegeven in bijlage I.

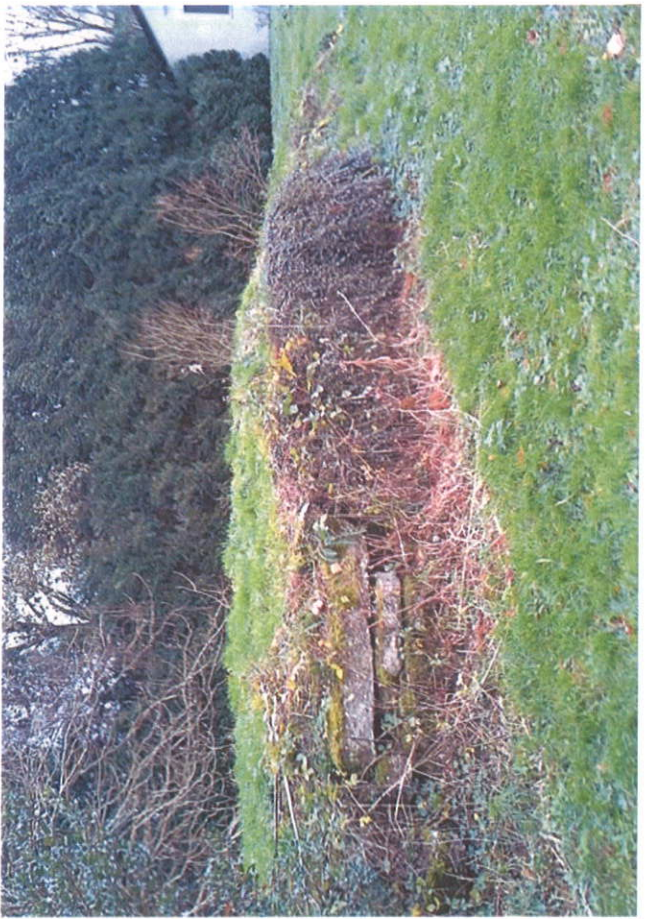
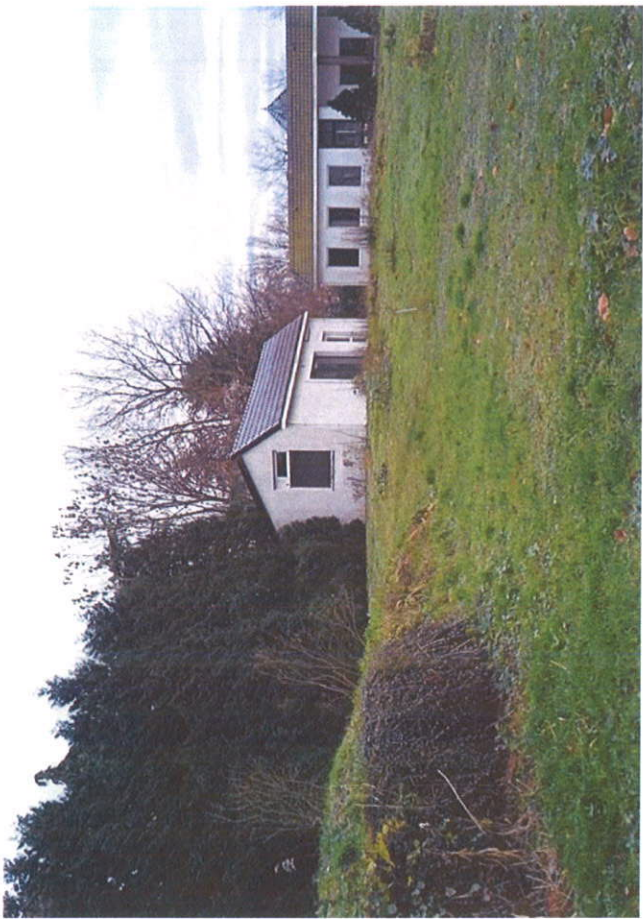
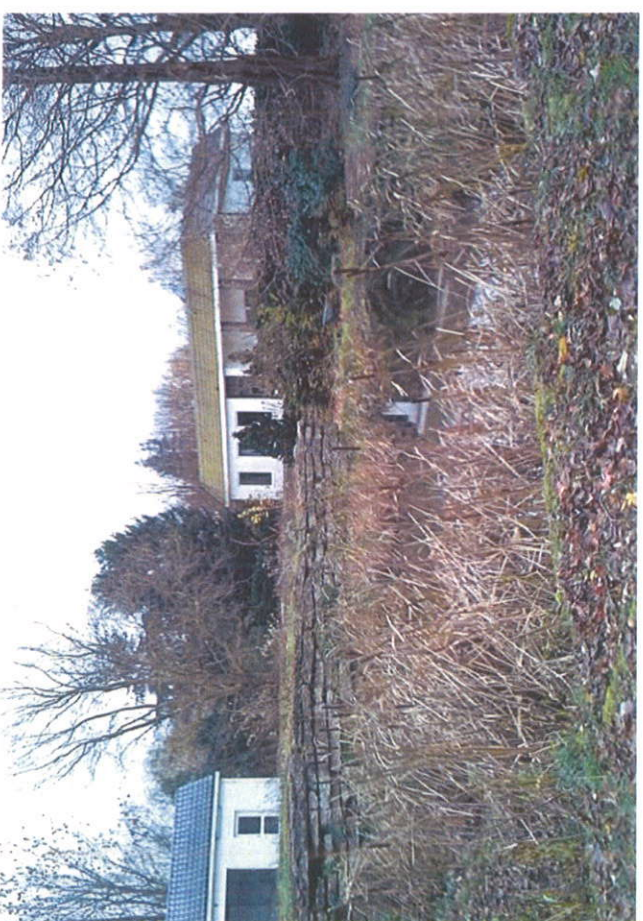
## BIJLAGE V

Op het te onderzoeken terrein is beton aanwezig dat afkomstig is van het agrarisch bedrijf. Het beton is hergebruikt als kade/muur van een deel van de aanwezige waterpartij. In bijlage IV zijn enkele foto's opgenomen van de locatie.
