**Rapportage**  
**Asbestinventarisatie Type A (volledig)**  
**Bosdijk 10 te**  
**Kockengen**

| bouwwerk | : | Woning |
| adres | : | Bosdijk 10 |
| postcode en plaats | : | 3628 ET Kockengen |

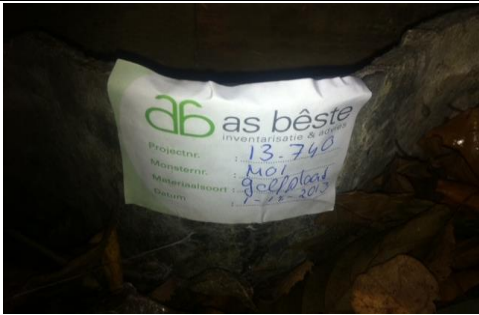
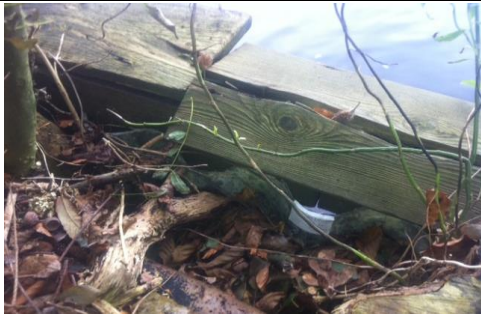
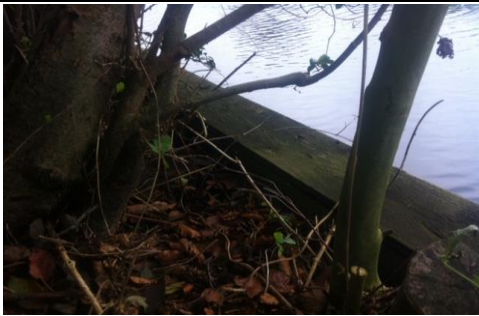
| Bron | Walbeschoeiing in walkant |
| Materiaal | Asbestcement golfplaten |
| Analyseresultaten | 10-15 % Chrysotiel (wit asbest) |
| Hoeveelheid | 40 meter (diepte onbekend) |
| Bevestigingsmethode | Ingestort in grond |
| Binding | Hechtgebonden |
| Hoedanigheid | Licht beschadigd of verweerd |
| Risicoklasse | 2 |
| Bereikbaarheid | Slecht bereikbaar |
| FOTO 13 Foto voor object Walbeschoeiing in walkant | FOTO 14 Foto voor object Walbeschoeiing in walkant |
| FOTO 15 Foto voor object Walbeschoeiing in walkant | |

| Verwijderingsmethode | Openlucht |
| Conclusies en/of aanbevelingen | Geen direct risico, saneren bij sloop of renovatie |

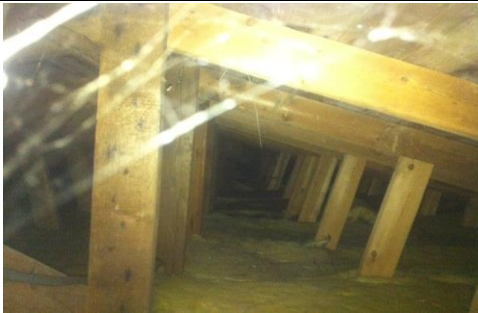
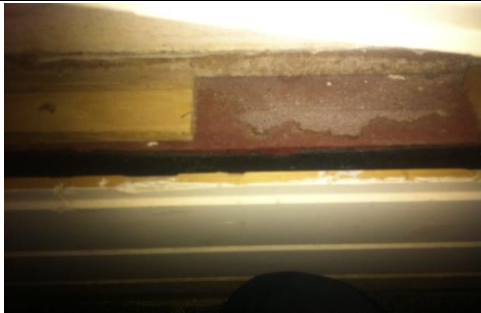
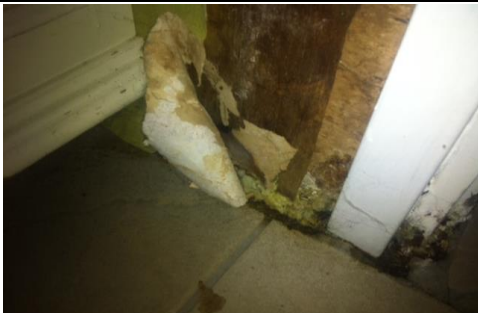
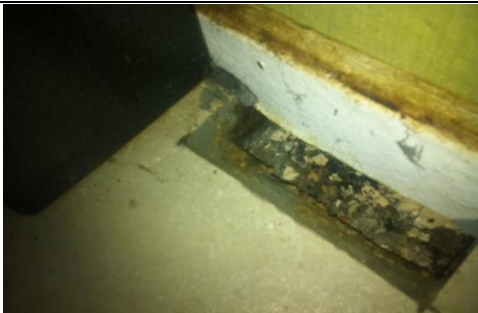
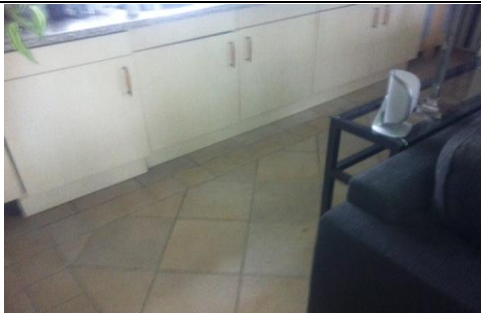
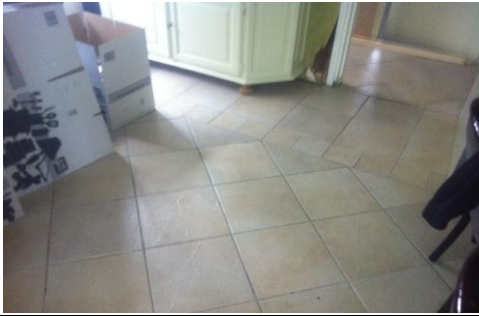
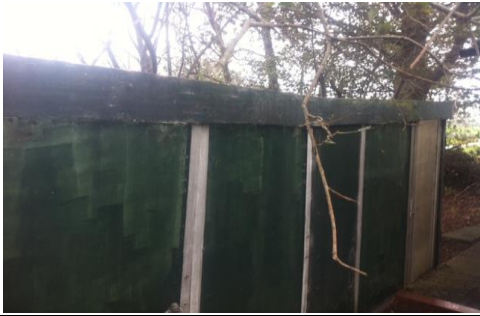
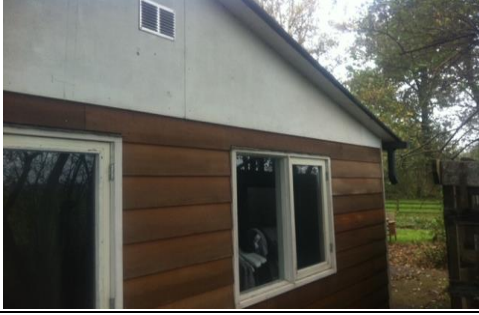
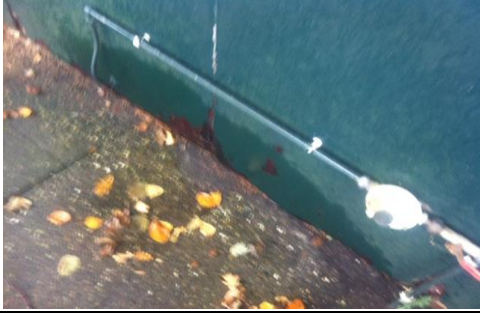
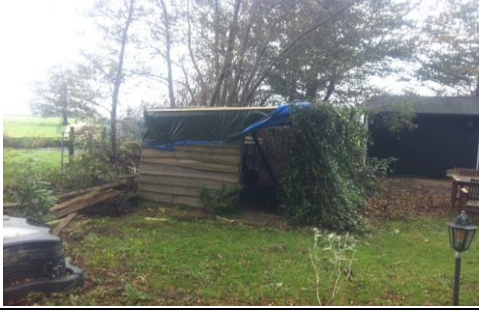
| FOTO 2 Foto voor object Fotoreportage | FOTO 3 Foto voor object Fotoreportage |
| FOTO 4 Foto voor object Fotoreportage | FOTO 5 Foto voor object Fotoreportage |
| FOTO 6 Foto voor object Fotoreportage | FOTO 7 Foto voor object Fotoreportage |

| <p>FOTO 8 Foto voor object Fotoreportage</p> | <p>FOTO 9 Foto voor object Fotoreportage</p> |
| <p>FOTO 10 Foto voor object Fotoreportage</p> | <p>FOTO 11 Foto voor object Fotoreportage</p> |
| <p>FOTO 12 Foto voor object Fotoreportage</p> | |
