**ASBESTINVENTARISATIE  
CONFORM SC540 TYPE A**  
van de kerk en woning  
aan de  
**Laan van Nifterlake 40-42 te  
Tienhoven**

Inventarisatiebedrijf: Amos Milieutechniek B.V.  
 Certificaatnummer: 07.D070100.01  
 Projectnummer: 162.0203.AR.11.MRE  
 Inventarisatieadres: Laan van Nifterlake 40-42 te Tienhoven  
 Omschrijving bouwwerk of object: Kerk en woning

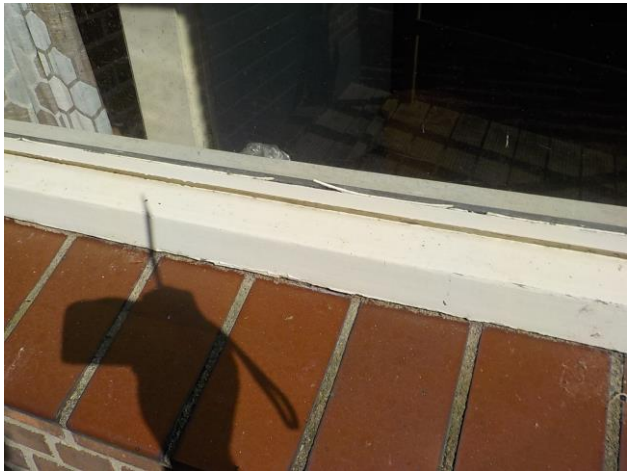
| Bronnummer | 1 |

| Nr. <sup>1</sup> | Plaats | Materiaal | Bevestiging | Status | Hoeveelheid | Binding <sup>2</sup> | Monster | Risico-klasse |
|---|---|---|---|---|---|---|---|---|
| 1 | Aanbouw achter kerk, in raamkozijn | Kit | Gekit | Redelijk | 8 x 4,4 m <sup>1</sup> = 35 m <sup>1</sup> | Hecht | MM01 | 2 |

| Plaats | Aanbouw achter kerk, in raamkozijn |

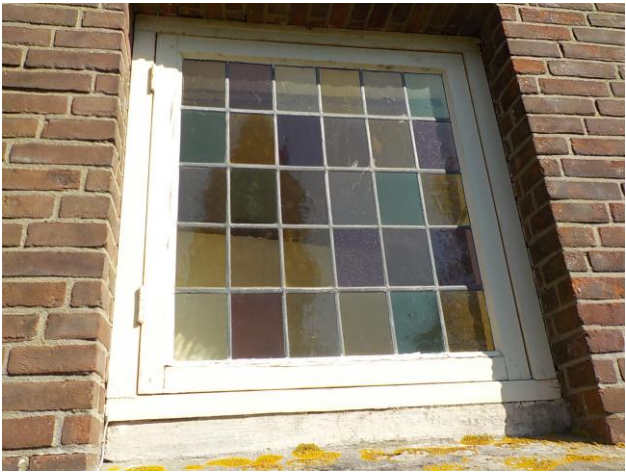
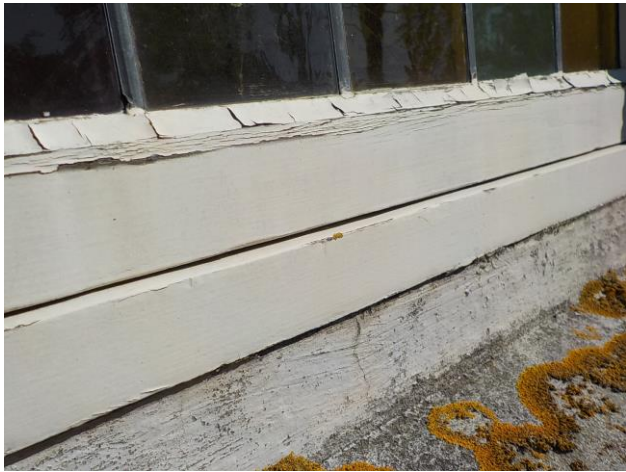
| Bronnummer | 2 |

| Nr. <sup>1</sup> | Plaats | Materiaal | Monster |
|---|---|---|---|
| 2 | Kerk, in raamkozijnen | Stopverf | MM02 |

| Plaats | Kerk, in raamkozijnen |

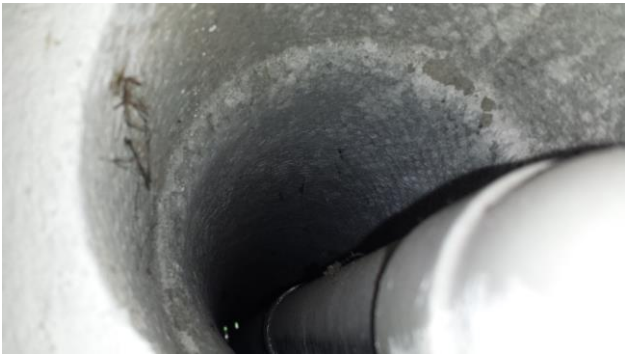
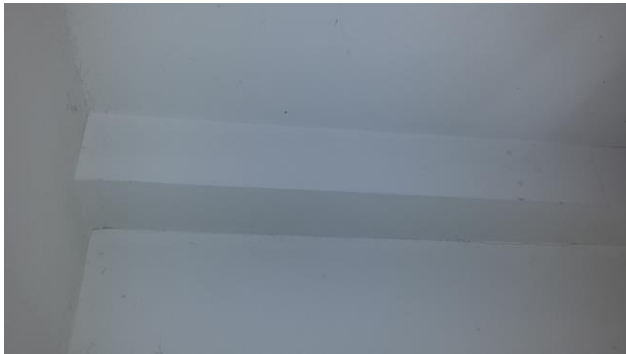
| Bronnummer | 3 |

| Nr. <sup>1</sup> | Plaats | Materiaal | Bevestiging | Status | Hoeveelheid | Binding <sup>2</sup> | Monster | Risico-klasse |
|---|---|---|---|---|---|---|---|---|
| 3 | Kerk, van toilet naar gevel | Kanaal | Ingemetseld | Redelijk | ± 3 m <sup>1</sup> | Hecht | MM06 | 2 |

| Plaats | Kerk, van toilet naar gevel |

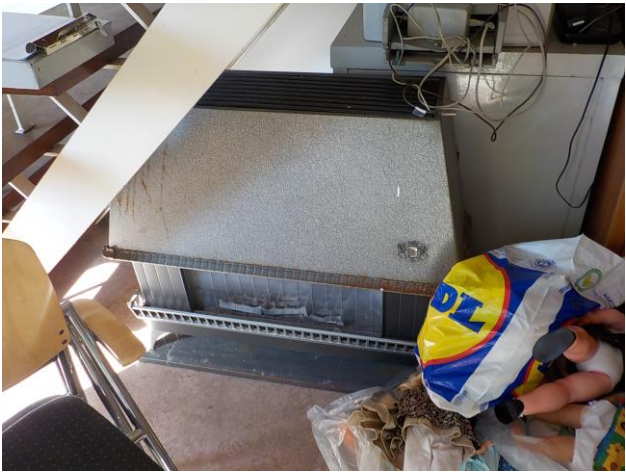
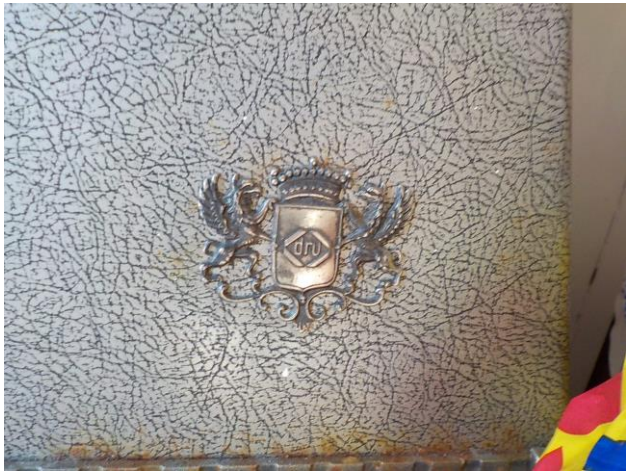
| Bronnummer | 4 |

| Nr. <sup>1</sup> | Plaats | Object | Merk | Type | Bouwjaar | Typering <sup>3</sup> | Plaats asbest | Advies <sup>4</sup> |
|---|---|---|---|---|---|---|---|---|
| 4 | Kerk, gang, tussen spullen | Gashaard | Dru | Onbekend | Onbekend | Asbestverdacht | Onbekend | D |

| Plaats | Kerk, gang, tussen spullen |

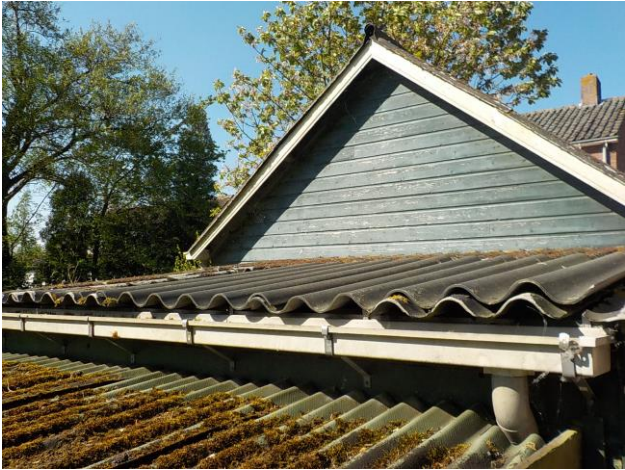
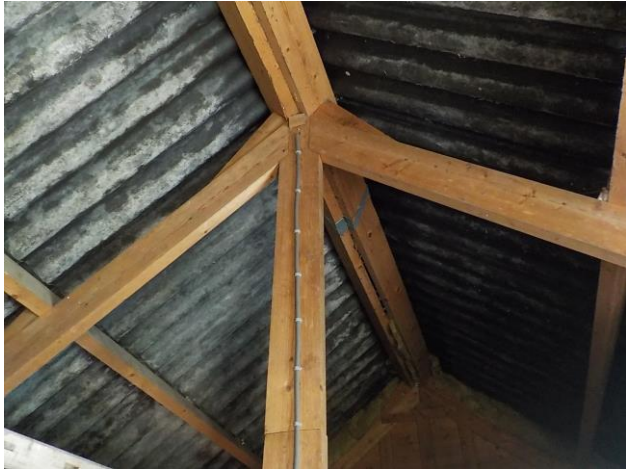
| Bronnummer | 6 |

Achter de woning en naast de kerk staat een houten schuur met een schuin dak bestaande uit asbestvrije golfplaten (bronnr. 6).

| Nr. <sup>1</sup> | Plaats | Materiaal | Monster |
|---|---|---|---|
| 6 | Schuur, dak | Golfplaten | MM03, MM04, MM07 en MM08 |

| Plaats | Schuur, dak |

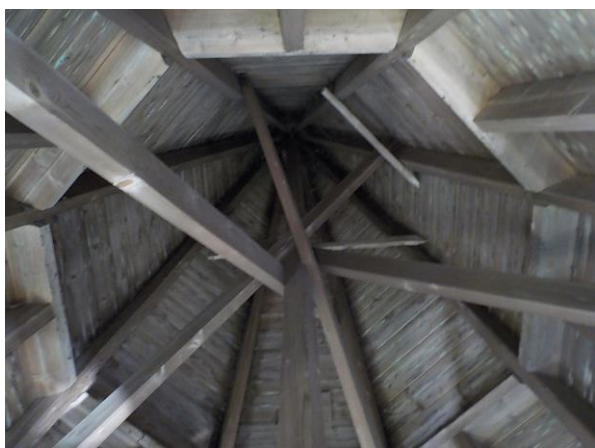
Foto 3

Kapconstructie toren

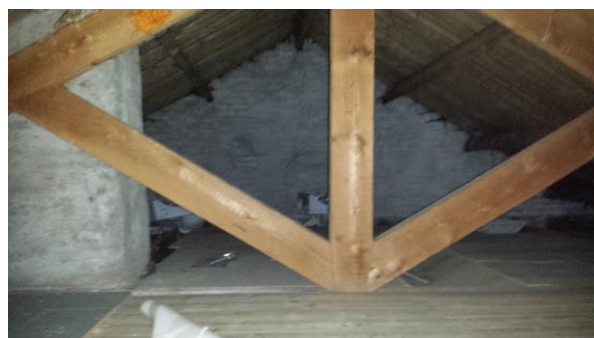
Foto 6

Kapconstructie
