**BMA Milieu**

**Rapportnummer** : **VBO-VOA.2018.0144.1**

**Datum** : **21 augustus 2018**

**(Actualiserend) verkennend bodemonderzoek en  
verkennend onderzoek asbest  
Tuinbouwweg 19A en 19B  
Maarsen  
Gemeente Stichtse Vecht**

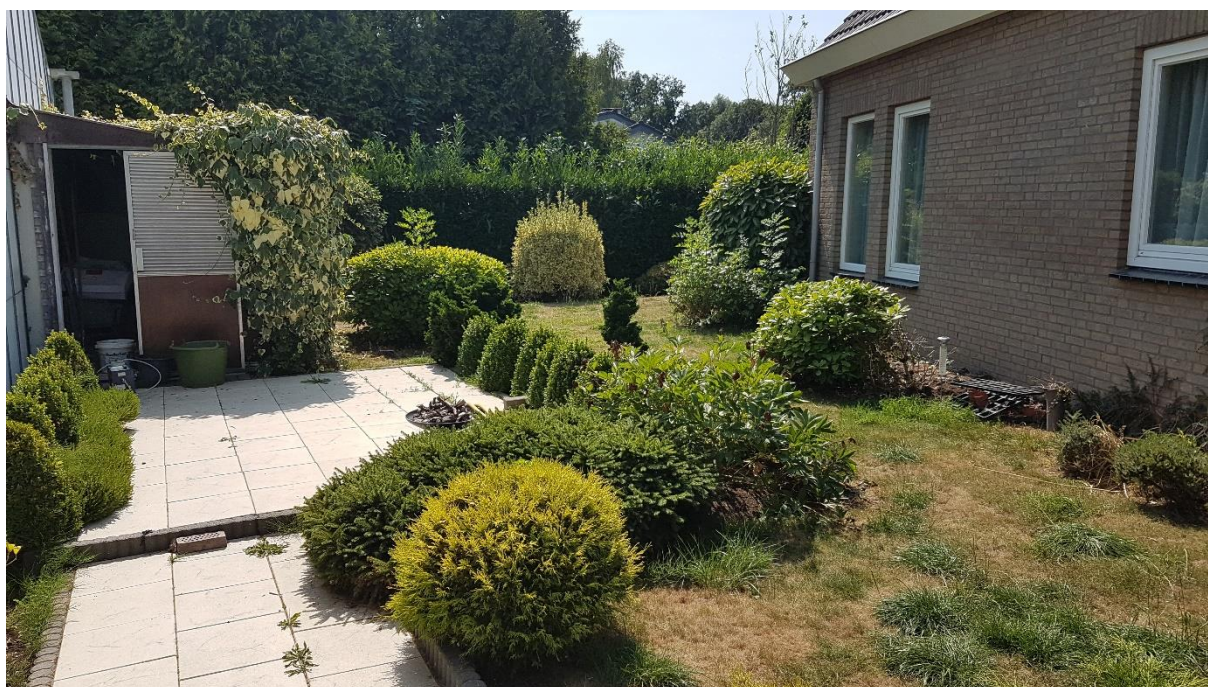
Onderzoekslocatie, siertuin met stalling aan oostzijde bedrijfswoning, t.h.v. boring 7 en 8

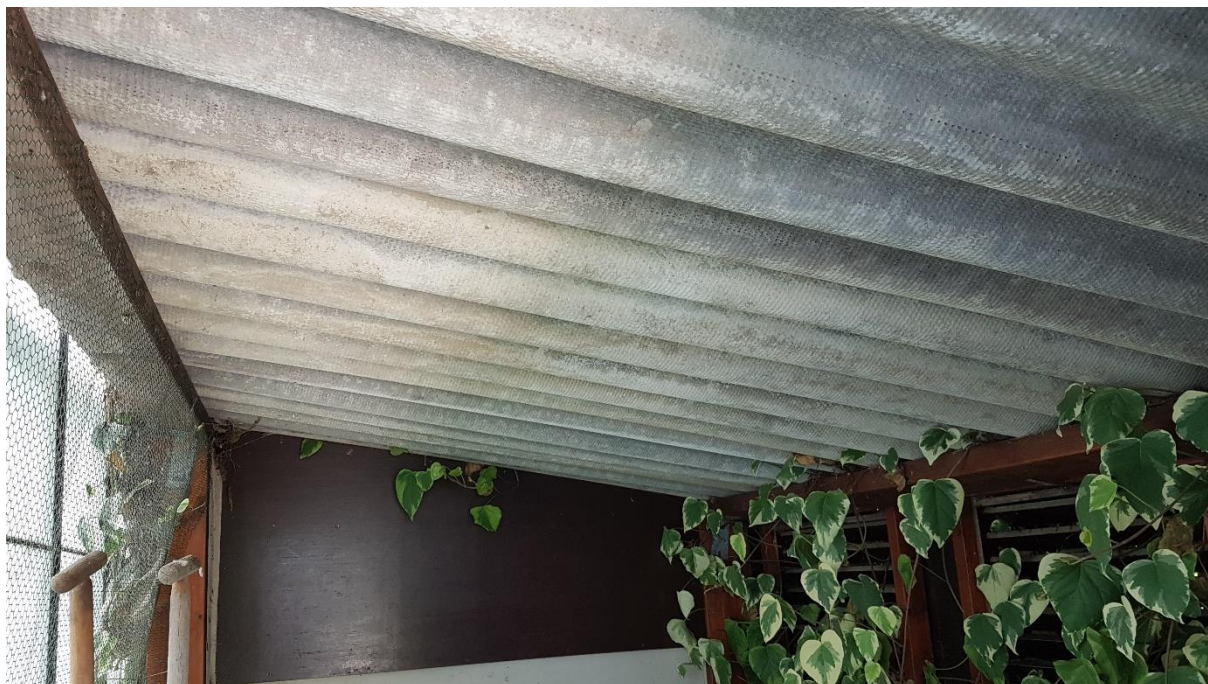
Op basis van de locatie-inspectie blijkt dat op een stalling nabij de woning een asbestverdacht dak is aangetroffen, welke in goede staat verkeert. Er zijn verder geen andere aanwijzingen dat in de bodem asbest aanwezig zou kunnen zijn als gevolg van voormalige bedrijfsmatige activiteiten, het gebruik

Onderzoekslocatie, stalling met asbestverdacht (golfplaten)dak

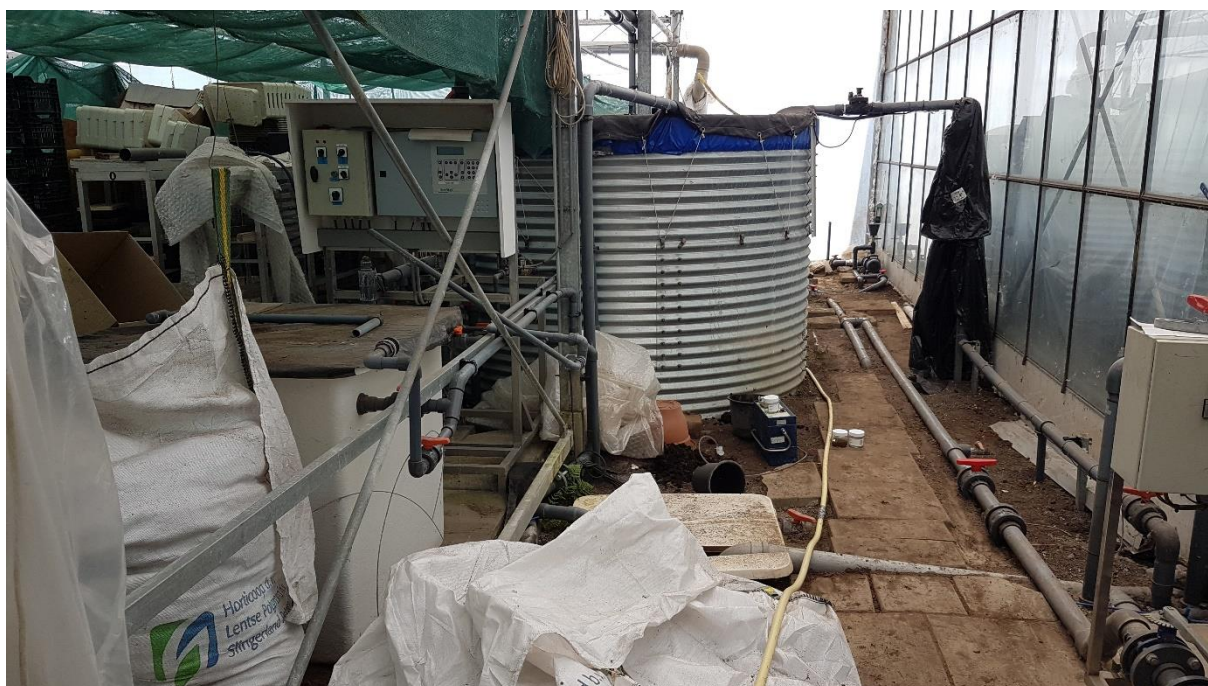
Onderzoekslocatie, oostelijke kas, aanmaakplaats meststoffen, t.h.v. boringen 1, 2 en 3
