**Vooronderzoek naar de  
mogelijke aanwezigheid  
van conventionele  
explosieven Amstelmeerkanaal**

Datum : 25 september 2013  
Kenmerk : 13080142/MBO/rap1  
Auteur : ing. M. Botermans

Opdrachtgever : Agel Adviseurs  
: Dhr G. Moret  
: Postbus 4156  
: 4900 CD Oosterhout

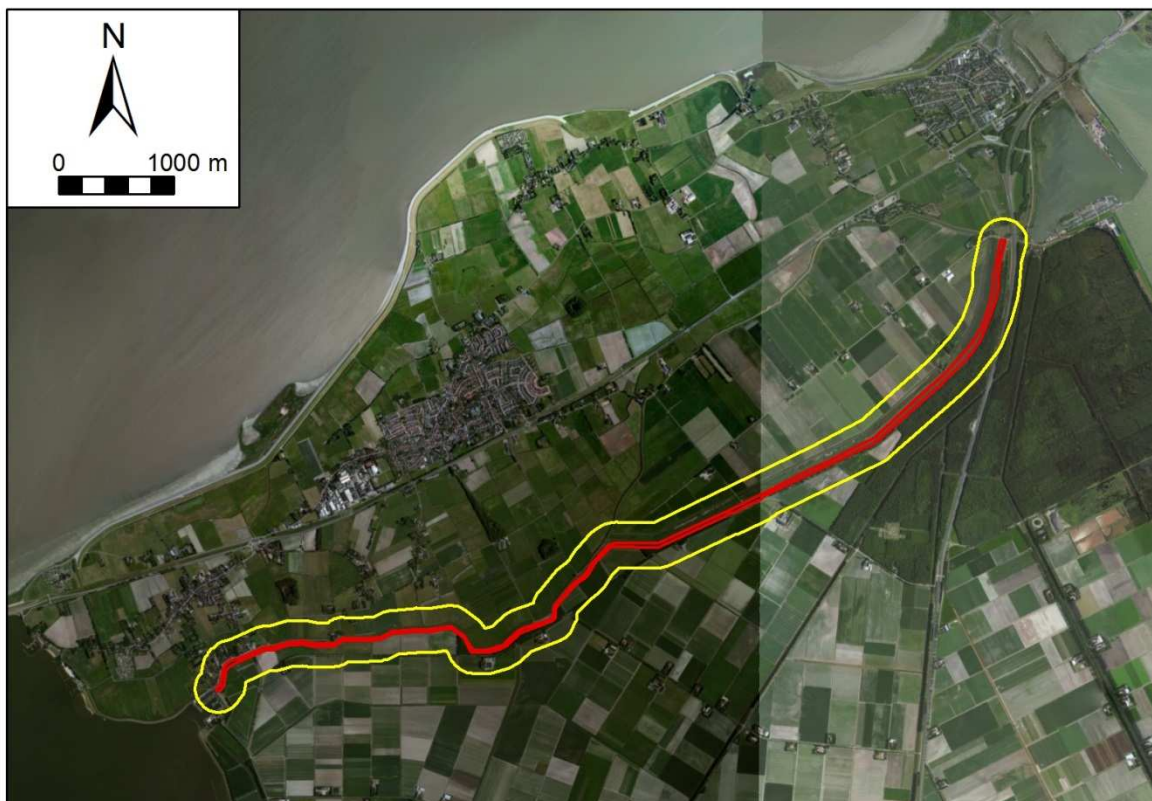
Figuur 1. Begrenzing werkgebied (rood) en onderzoeksgebied (geel). Ten behoeve van de analyse is voor de begrenzing van het onderzoeksgebied de in de WSCS-OCE maximale genoemde afstand voor de afbakening van verdacht gebied bij (duik)bombardementen gehanteerd, 181 meter.

Op basis van de aangeleverde gegevens is het onderzoeksgebied als volgt begrenst:

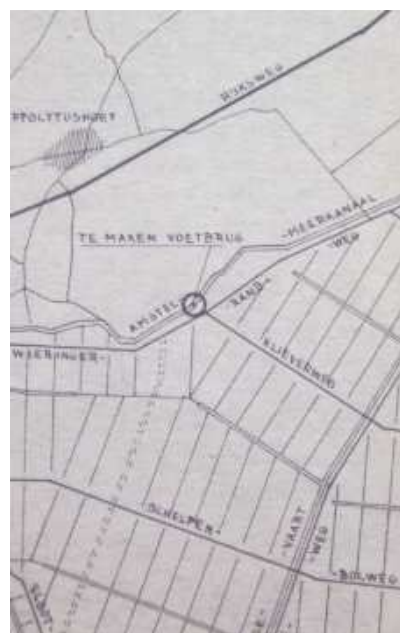
**Figuur 5.** De westelijker gelegen voetbrug over het Amstelmeerkanaal.

Uit dezelfde stukken blijkt dat een enkele honderden meters westelijker gelegen voetbrug eveneens is vernield, maar uit het archiefmateriaal is niet gebleken dat hierbij eveneens een spring/vernietigingslading is gebruikt.

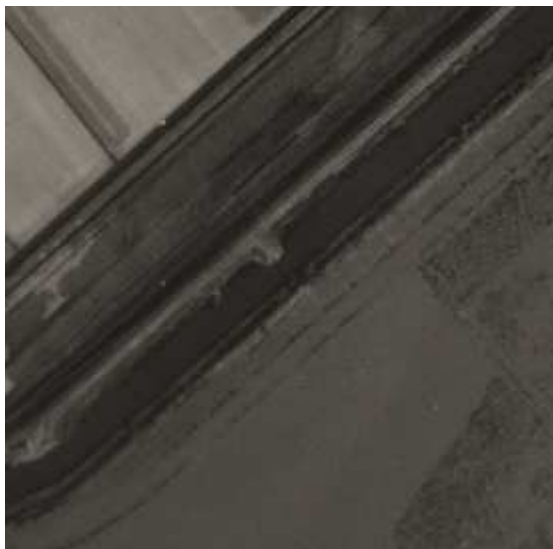
**Figuur 6. De eveneens vernielde (of verwijderde) brug ten oosten van de Poldersteigerbrug.**

Volgens een bericht uit de krant Het Vrije Volk<sup>26</sup> zijn alle verbindingen over het Amstelmeerkanaal door de terugtrekkende Duitse troepen opgeblazen. Op basis van luchtfotomateriaal is vast te stellen dat een brug ten oosten van de Poldersteigerbrug eveneens is vernield.

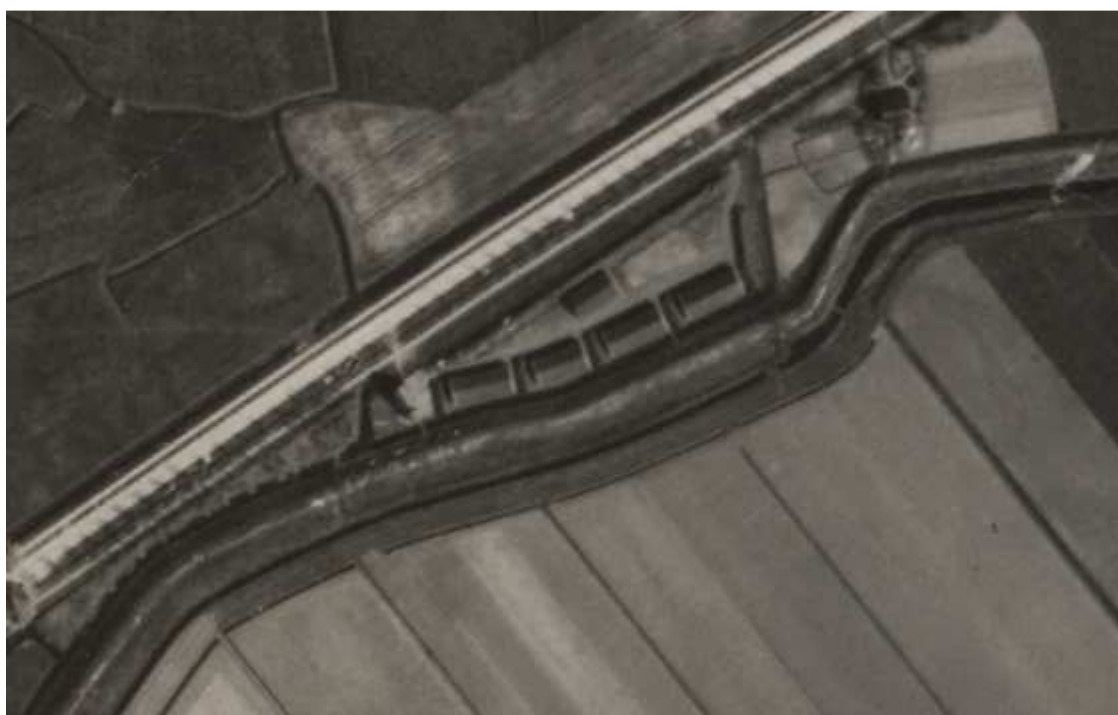
**Figuur 8.** De munitieopslag aan de Rijksweg 33-43. Deze locatie heeft geen invloed op het onderzoeksgebied. (Luchtfotonummer 3036).

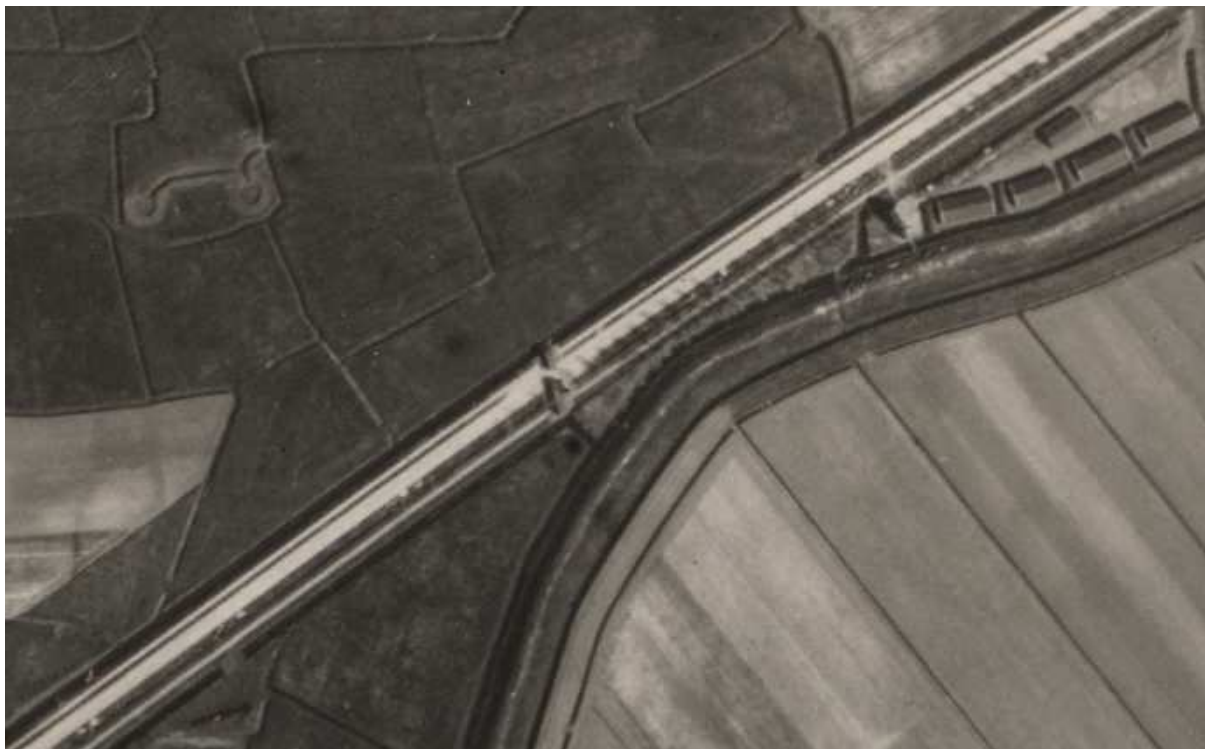
**Figuur 9.** Tussen de Oosterkruisweg en de Rijksstraatweg 33-43 (Munitiedepot) is een stelling, vermoedelijk voor luchtdoelgeschut aangelegd. (Luchtfotonummer 3036).

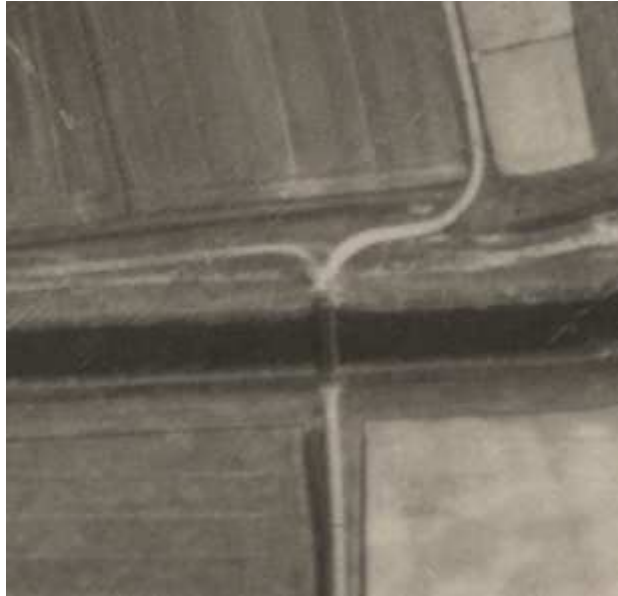
**Figuur 11.** Bij de brug direct ten westen van het schijn/hulpvliegveld lijkt het brugdek te zijn verwijderd voor 19 april 1945. (Luchtfotonummer 3053).

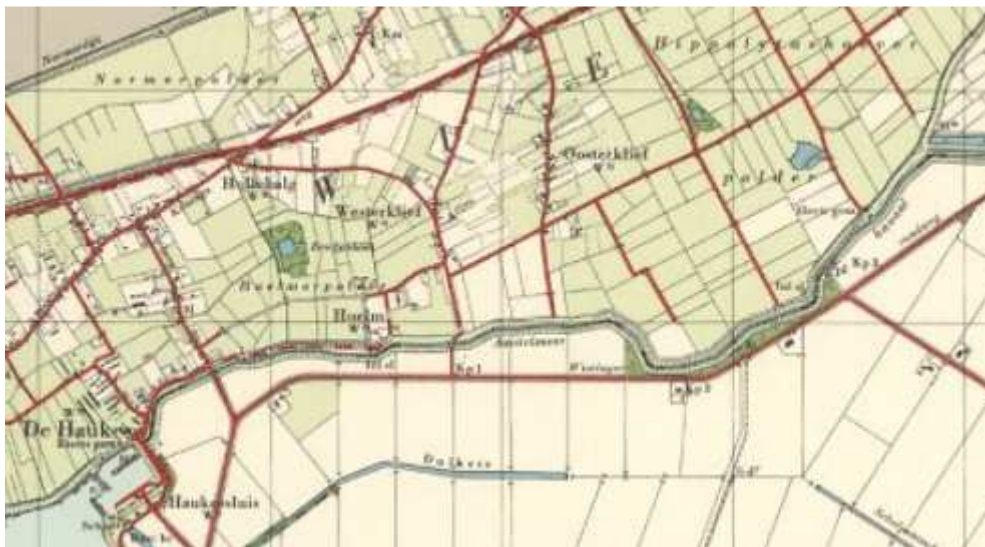
Figuur 13. Amstelmeerkanaal anno 1950. Bron: watwaswaar.nl (23-9-2013).

Uit de vergelijking van het historisch luchtfoto- en kaartmateriaal zijn geen aanwijzingen voor het plaatsvinden van grootschalige bodemroerende werkzaamheden naar voren gekomen.

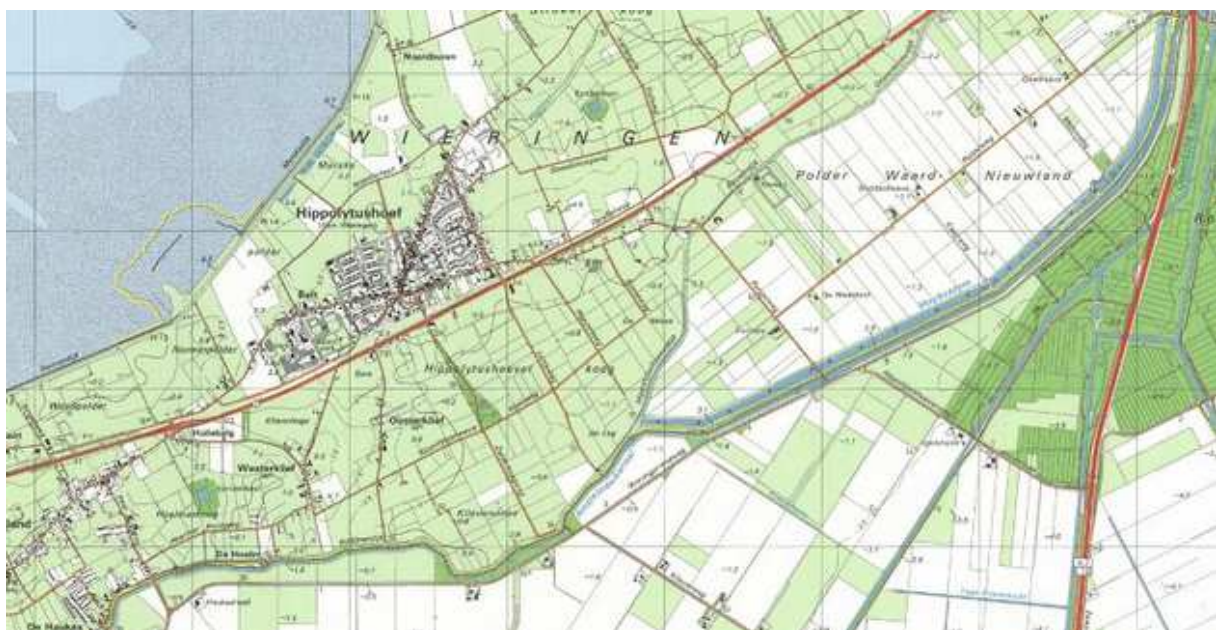
Figuur 14. Het kanaal in 1983. Bron: watwaswaar.nl (23-9-2013).

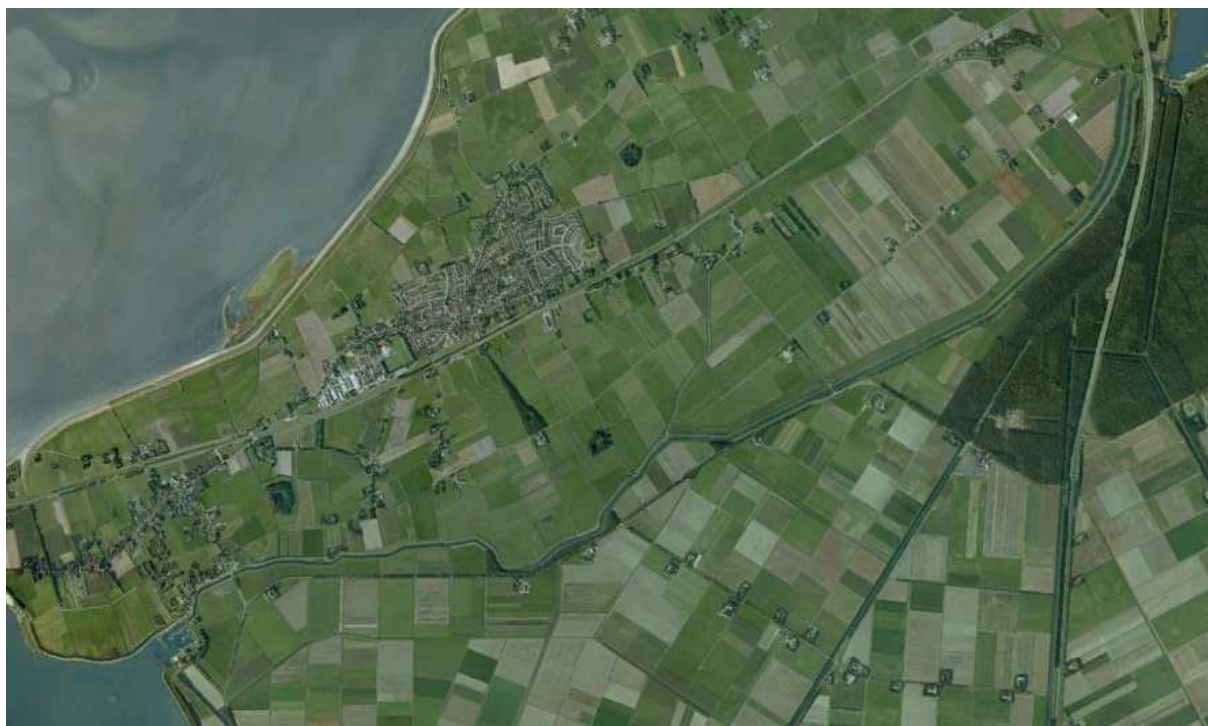
**Figuur 15. De situatie anno 2013. Bron: Bing Maps.**
