# **VERKENNEND BODEMONDERZOEK**

## **KLEIWEG 3**

**te ANNA PAULOWNA**

Rapportnummer: 2020250

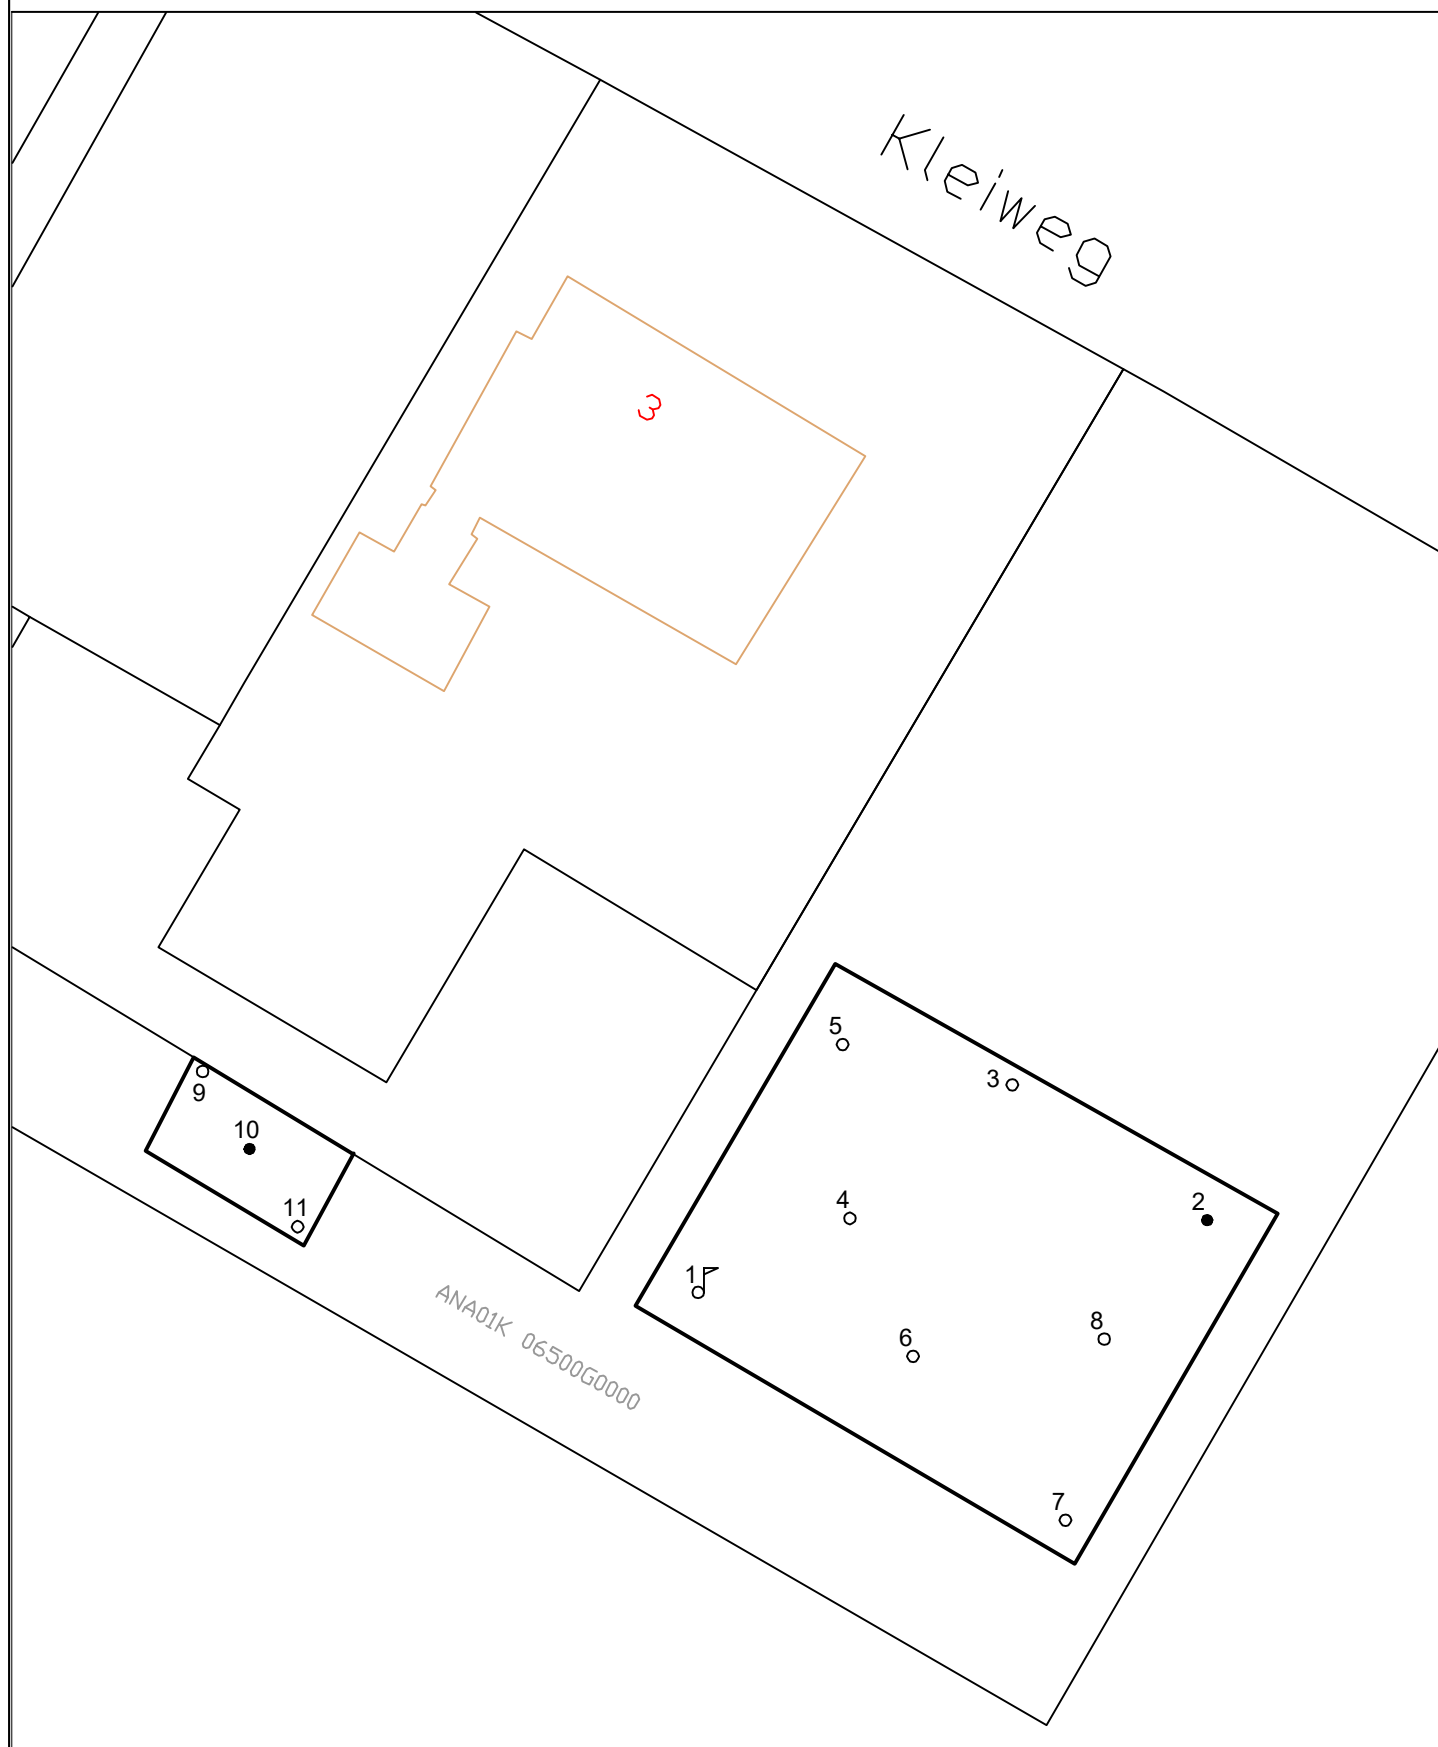
# BIJLAGE 2 LOKALE SITUATIE MET BOORPUNTEN

Gelijkmatig verdeeld over beide terreindelen zijn handmatig met behulp van de Edelmanboor in totaal 2 grondboringen tot de grondwaterstand en 8 boringen tot 0,5 m -mv verricht. Daarnaast is 1 peilbuisboring verricht, waarin een filter is geplaatst.

De boorpunten (1 t/m 11) zijn aangegeven op de situatietekening van bijlage 2. In bijlage 3 worden de beschrijvingen van de boringen, de peilbuis, de zintuiglijke waarnemingen en de monsternamen weergegeven. Zintuiglijk waarneembare afwijkingen ten aanzien van de aanwezigheid van bodemvreemde bijmengingen en de kleur van het bodemmateriaal zijn qua aard en mate beschreven.

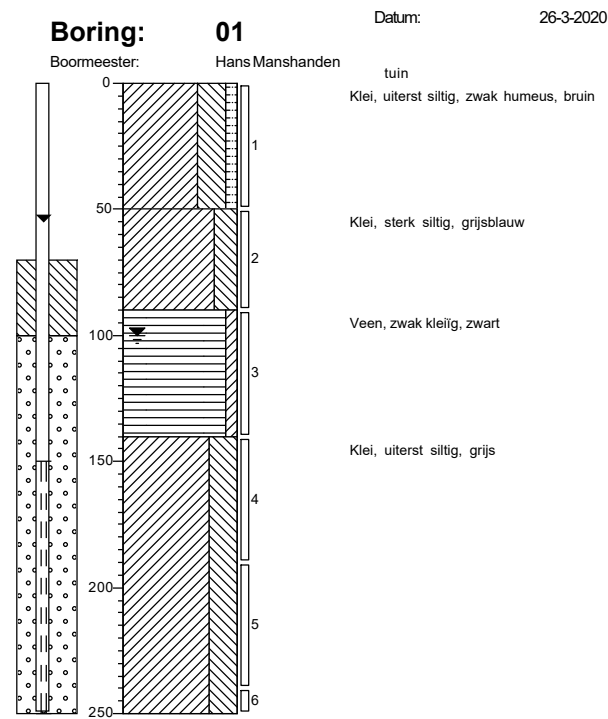
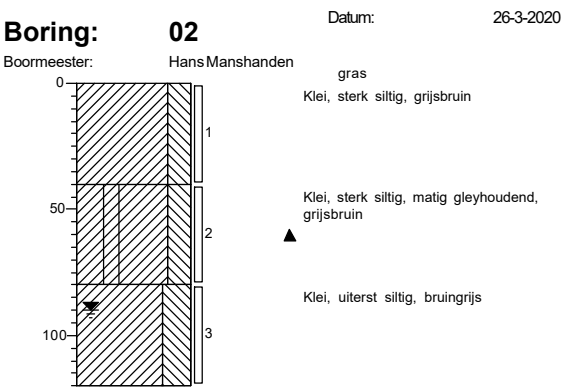
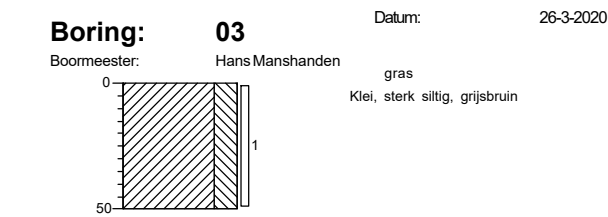
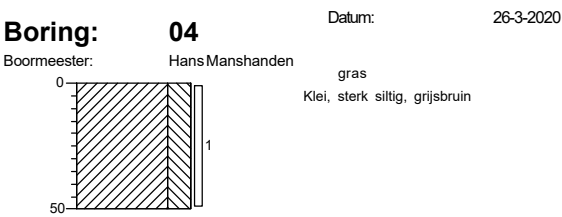
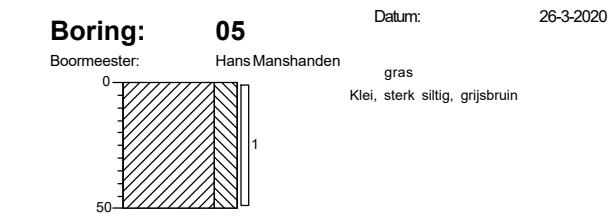
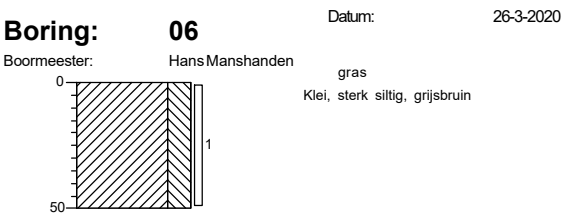
## Boring: 09

Het algemene, kenmerkende bodemprofiel op de locatie tot een diepte van circa 2,5 m -mv bestaat overwegend uit sterk tot uiterst siltige klei. Plaatselijk bevindt zich een veenlaag in de ondergrond. Tijdens het veldwerk zijn zintuiglijk geen verontreinigingen waargenomen. Zintuiglijk is geen asbestverdacht materiaal op het maaiveld of in de opgeboorde grond aangetroffen. Aangezien de boringen met een Edelmanboor (diameter 12 cm) zijn verricht, is deze informatie slechts indicatief.
