## **Westerweg te Nieuwe Niedorp**

Milieuhygiënisch vooronderzoek  
Verkennd bodemonderzoek

Kenmerk : 1811M033/DBI/rap1  
Datum : 21 december 2018

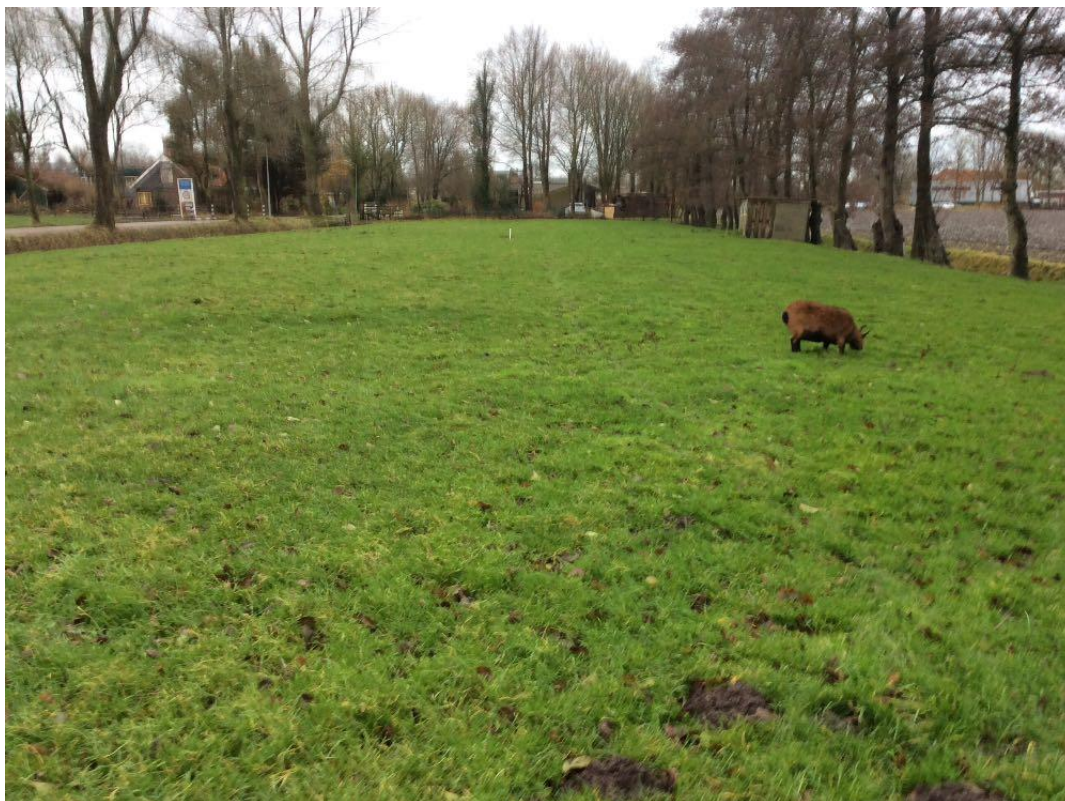
Afbeelding 2: locatie

- De locatie is in gebruik als graasweide.
- Op de locatie is opslag van hout aanwezig.
- Er zijn geen bijzonderheden waargenomen die kunnen duiden op een mogelijke verontreiniging van de bodem.
- Er zijn geen bijzonderheden waargenomen die van invloed kunnen zijn op het uit te voeren bodemonderzoek.
- Conclusie ten aanzien van terreinverkenning. Naar aanleiding van de terreinverkenning hebben zich geen wijzigingen of wel wijzigingen voorgedaan ten opzichte van de reeds verkregen gegevens uit het vooronderzoek.

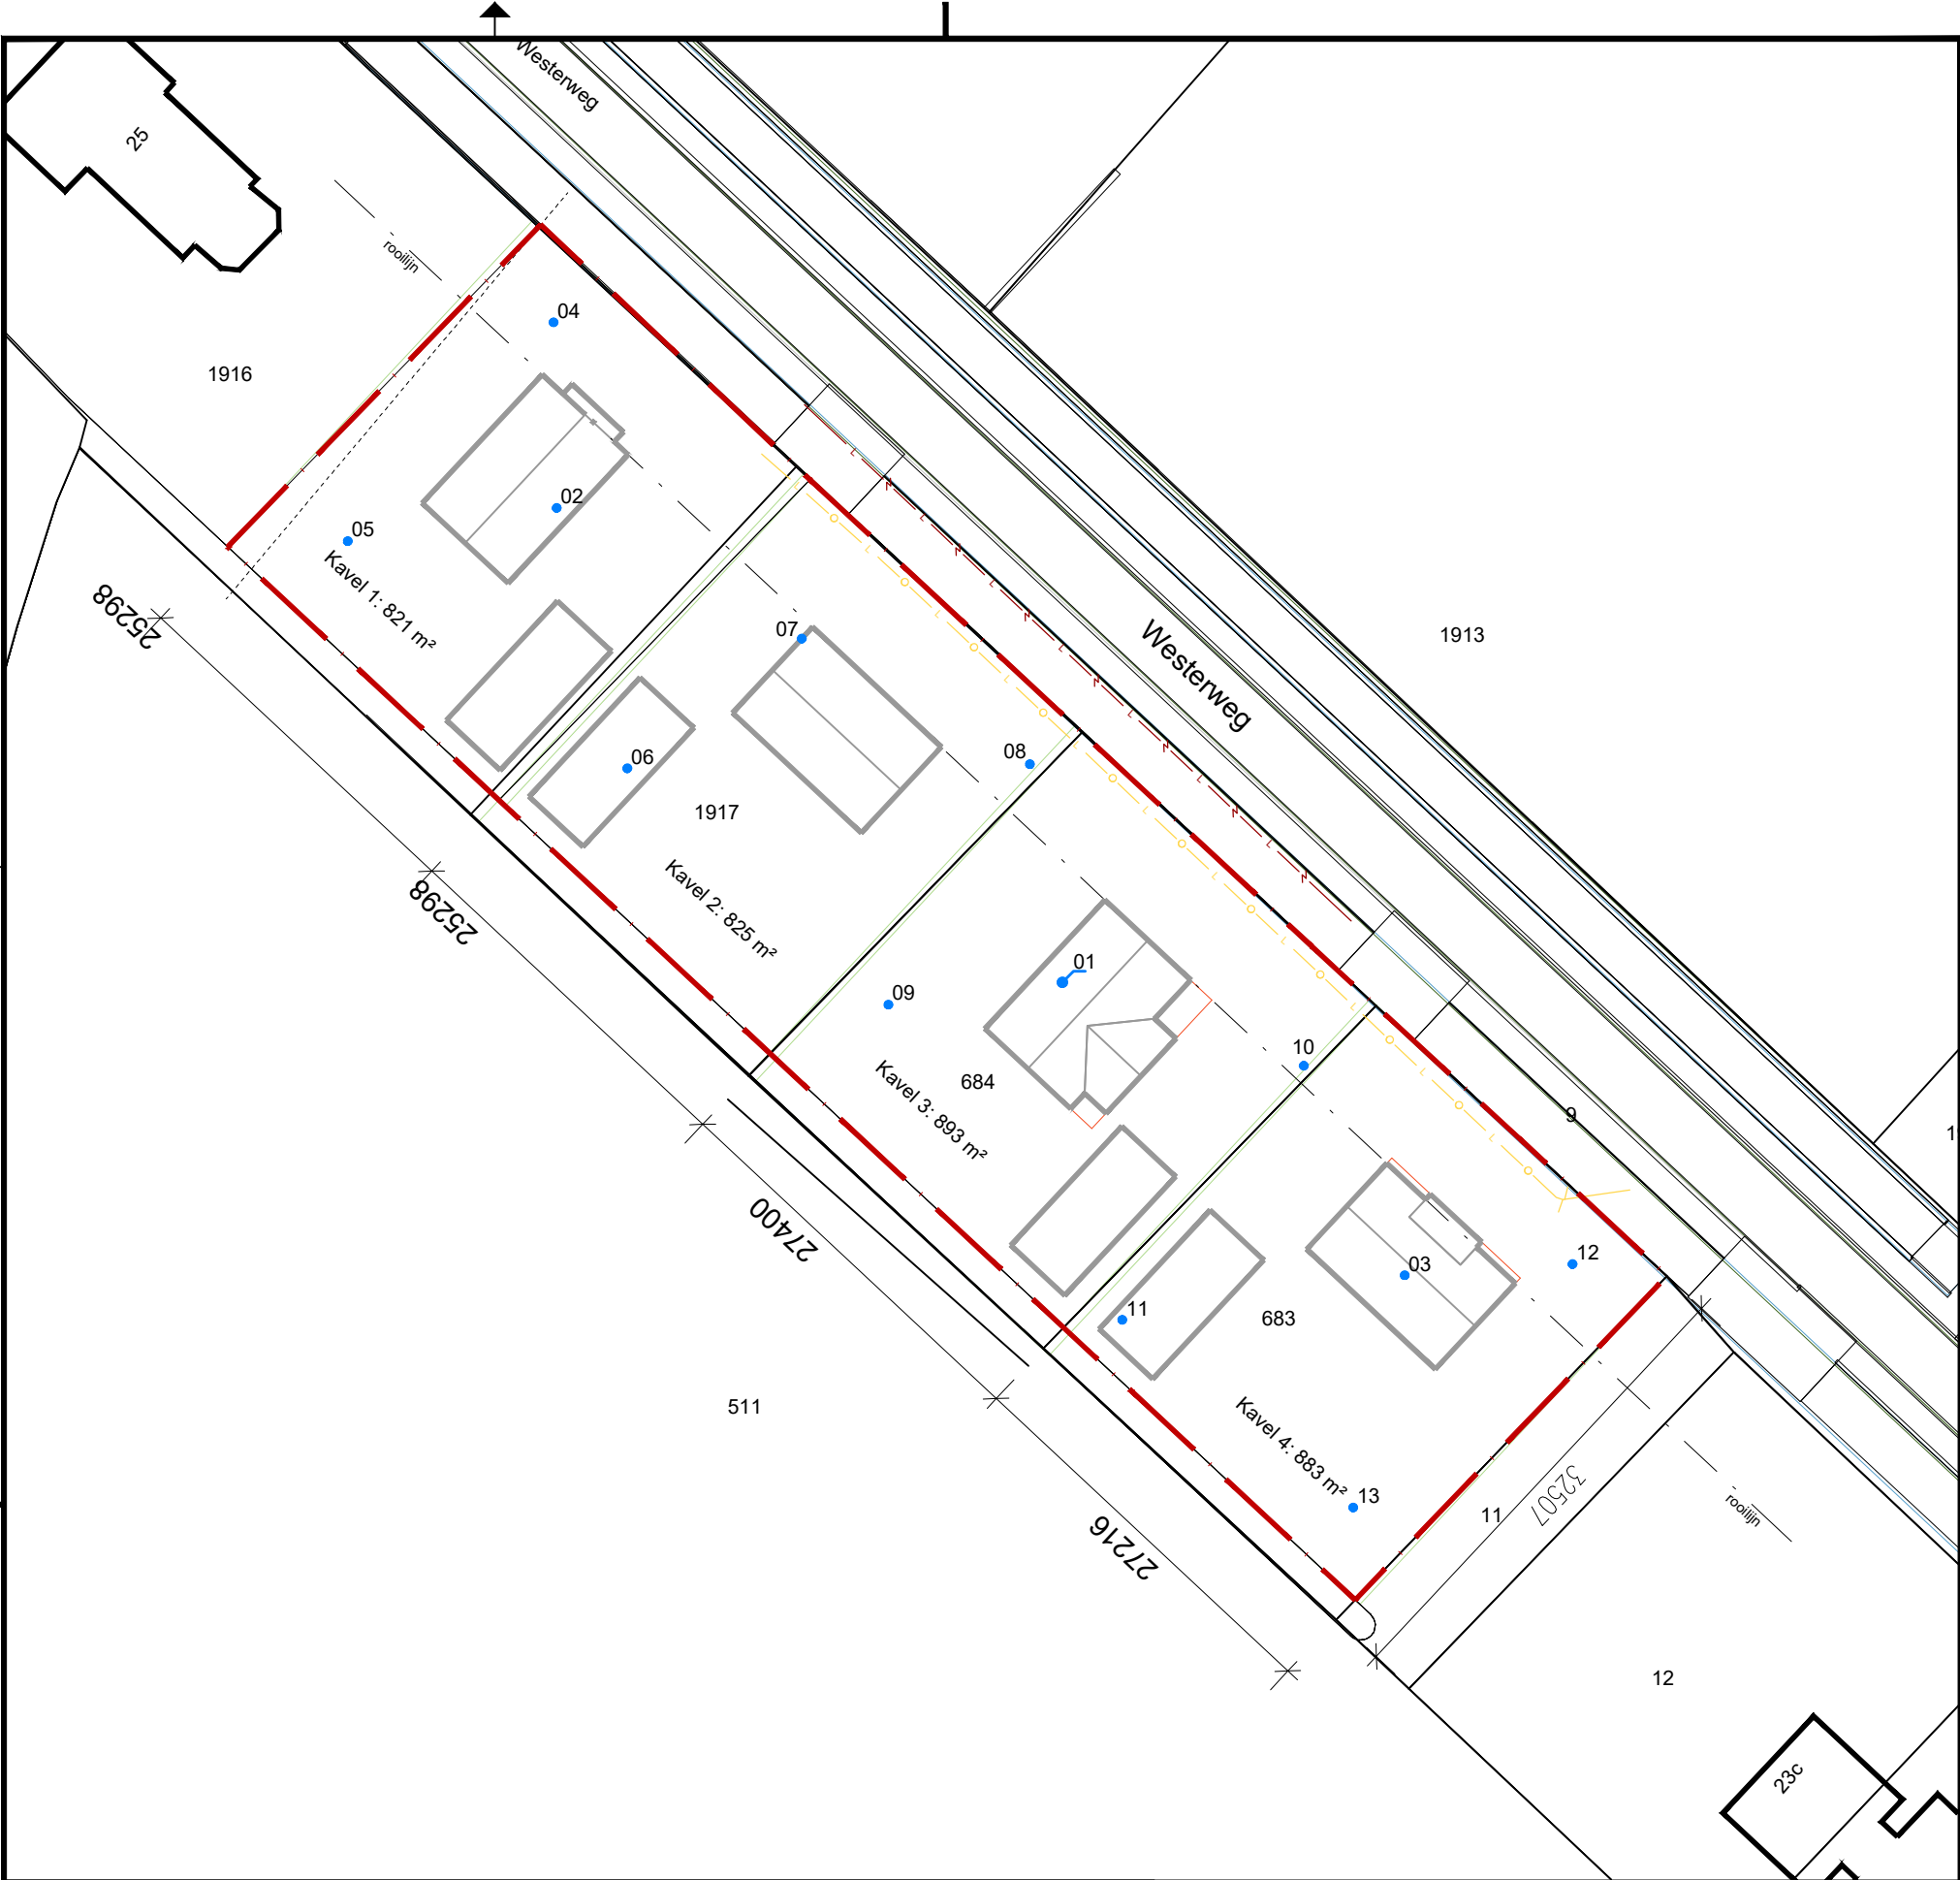
Bijlage 3.1: Situatietekening met boorpunten

Een samenvatting van de tijdens het veldonderzoek uitgevoerde werkzaamheden is opgenomen in de navolgende tabel. De posities van de genoemde meetpunten zijn weergegeven op de situatietekening die in bijlage 3 is opgenomen.
