## Priggeweg 4, 't Veld

Milieuhygiënisch vooronderzoek  
Verkenkend milieukundig bodemonderzoek

Kenmerk : A2833-06/KHA/rap1  
Datum : 17 november 2022

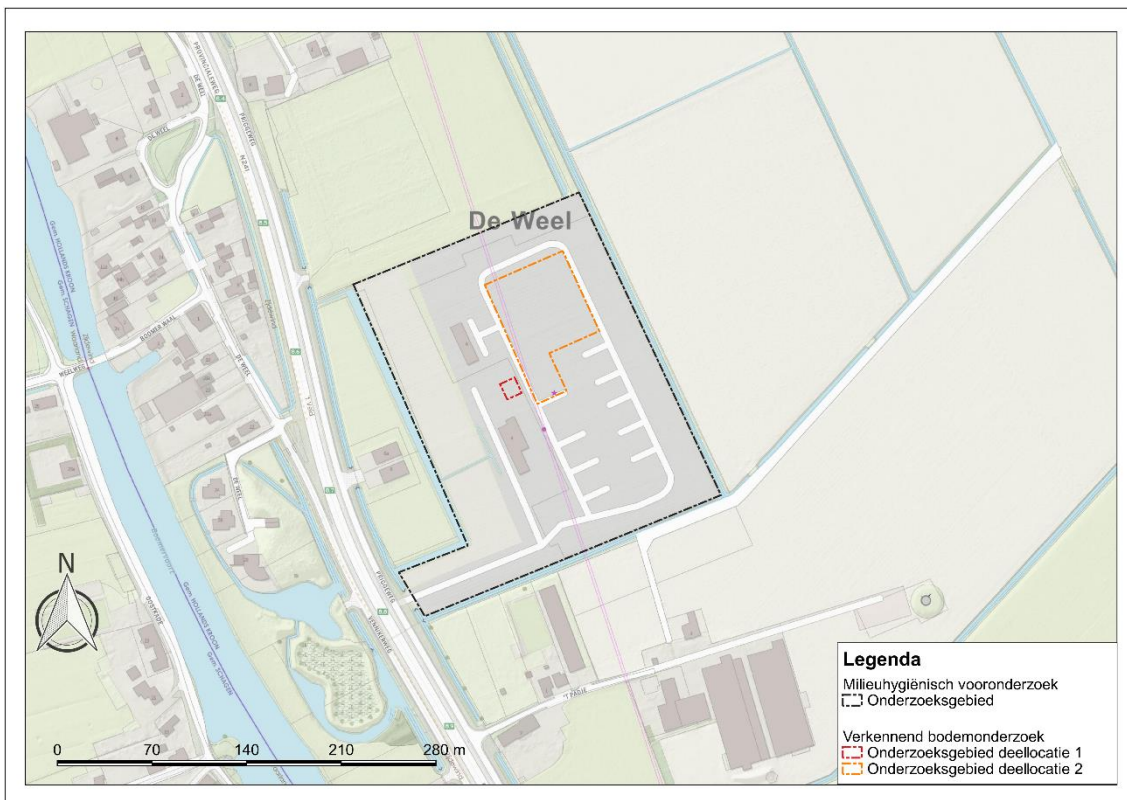
Afbeelding 1: Onderzoeksgebied milieuhygiënisch vooronderzoek (zwart) en onderzoeksgebieden deellocaties 1 en 2 verkennend bodemonderzoek (rood en oranje) (bron: OpenTopo)

In opdracht van DNS Planvorming B.V. is door IDDS een milieuhygiënisch vooronderzoek en een verkennend milieukundig bodemonderzoek uitgevoerd. De onderzoekslocatie staat bekend als Priggeweg 4 te 't Veld (afbeelding 1).

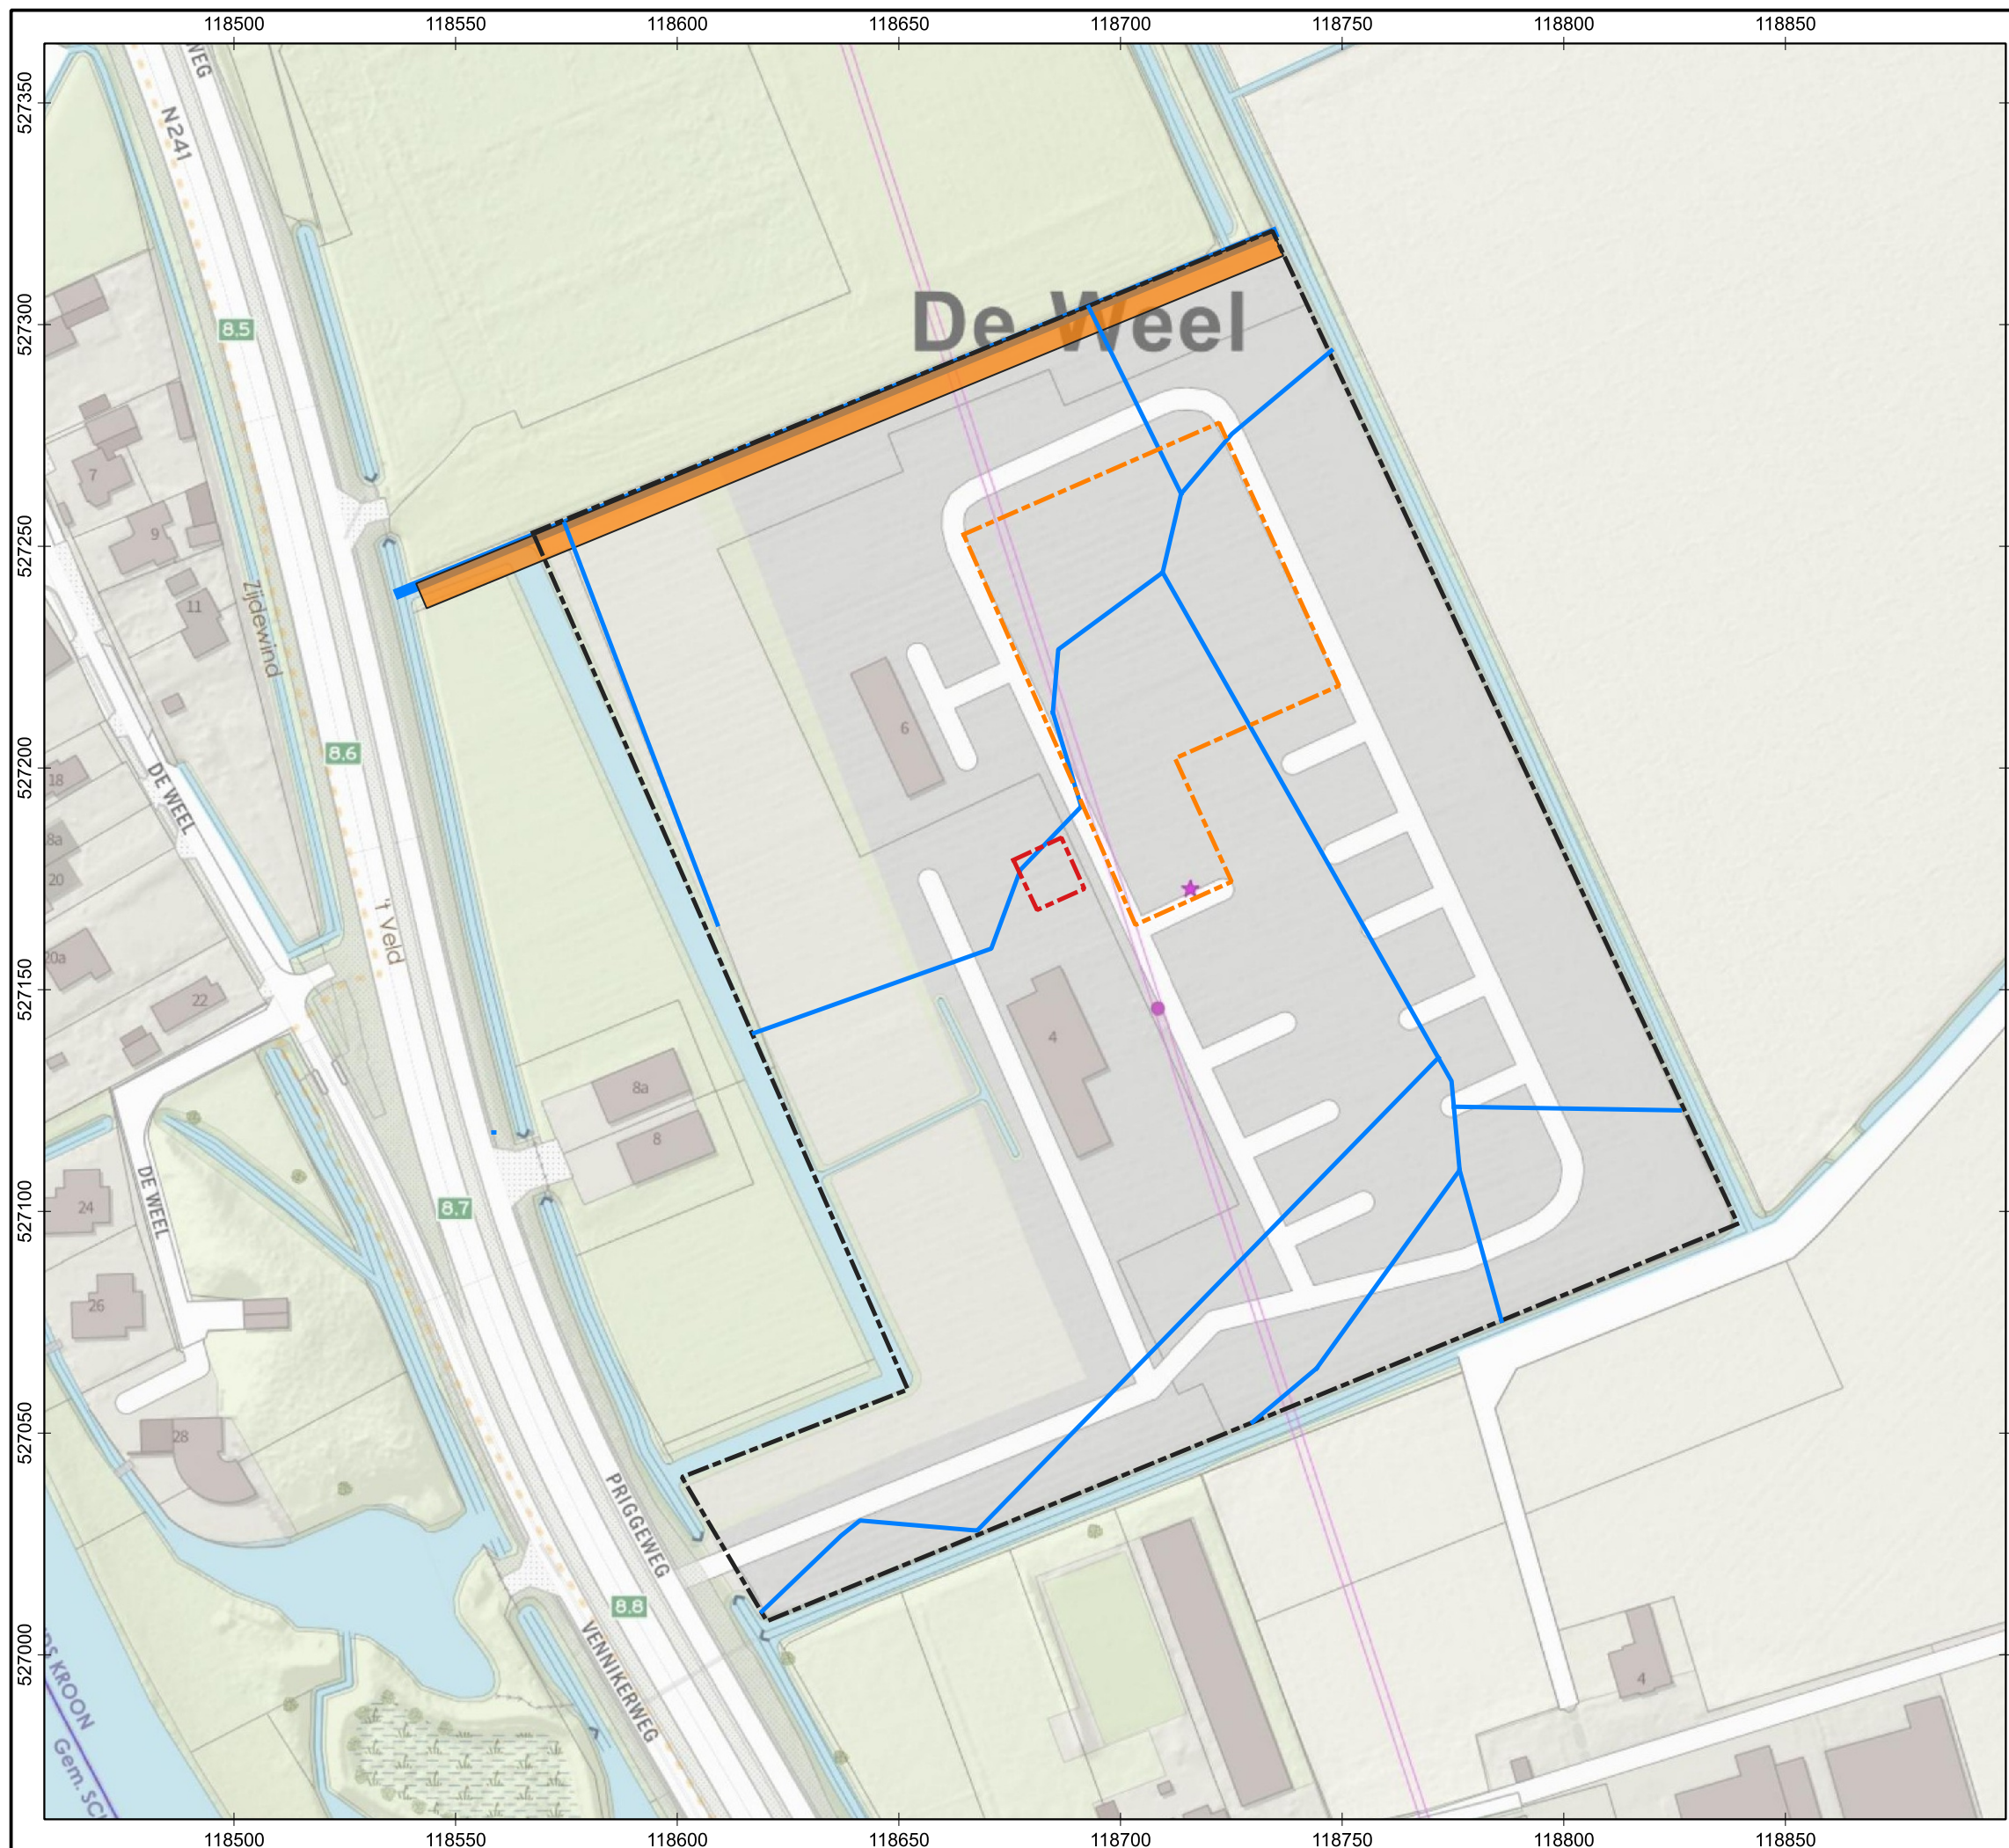
## BIJLAGE 1.2

Situatietekening met aandachtspunten milieuhygiënisch vooronderzoek

| Onderzoeksvraag | | |
|---|---|---|
| Situering | Globale ligging: zie overzichtskaart 1.1 in bijlage 1.<br>Begrenzing onderzoeklocaties: zie situatietekeningen 1.2 en 1.3 in bijlage 1. | |

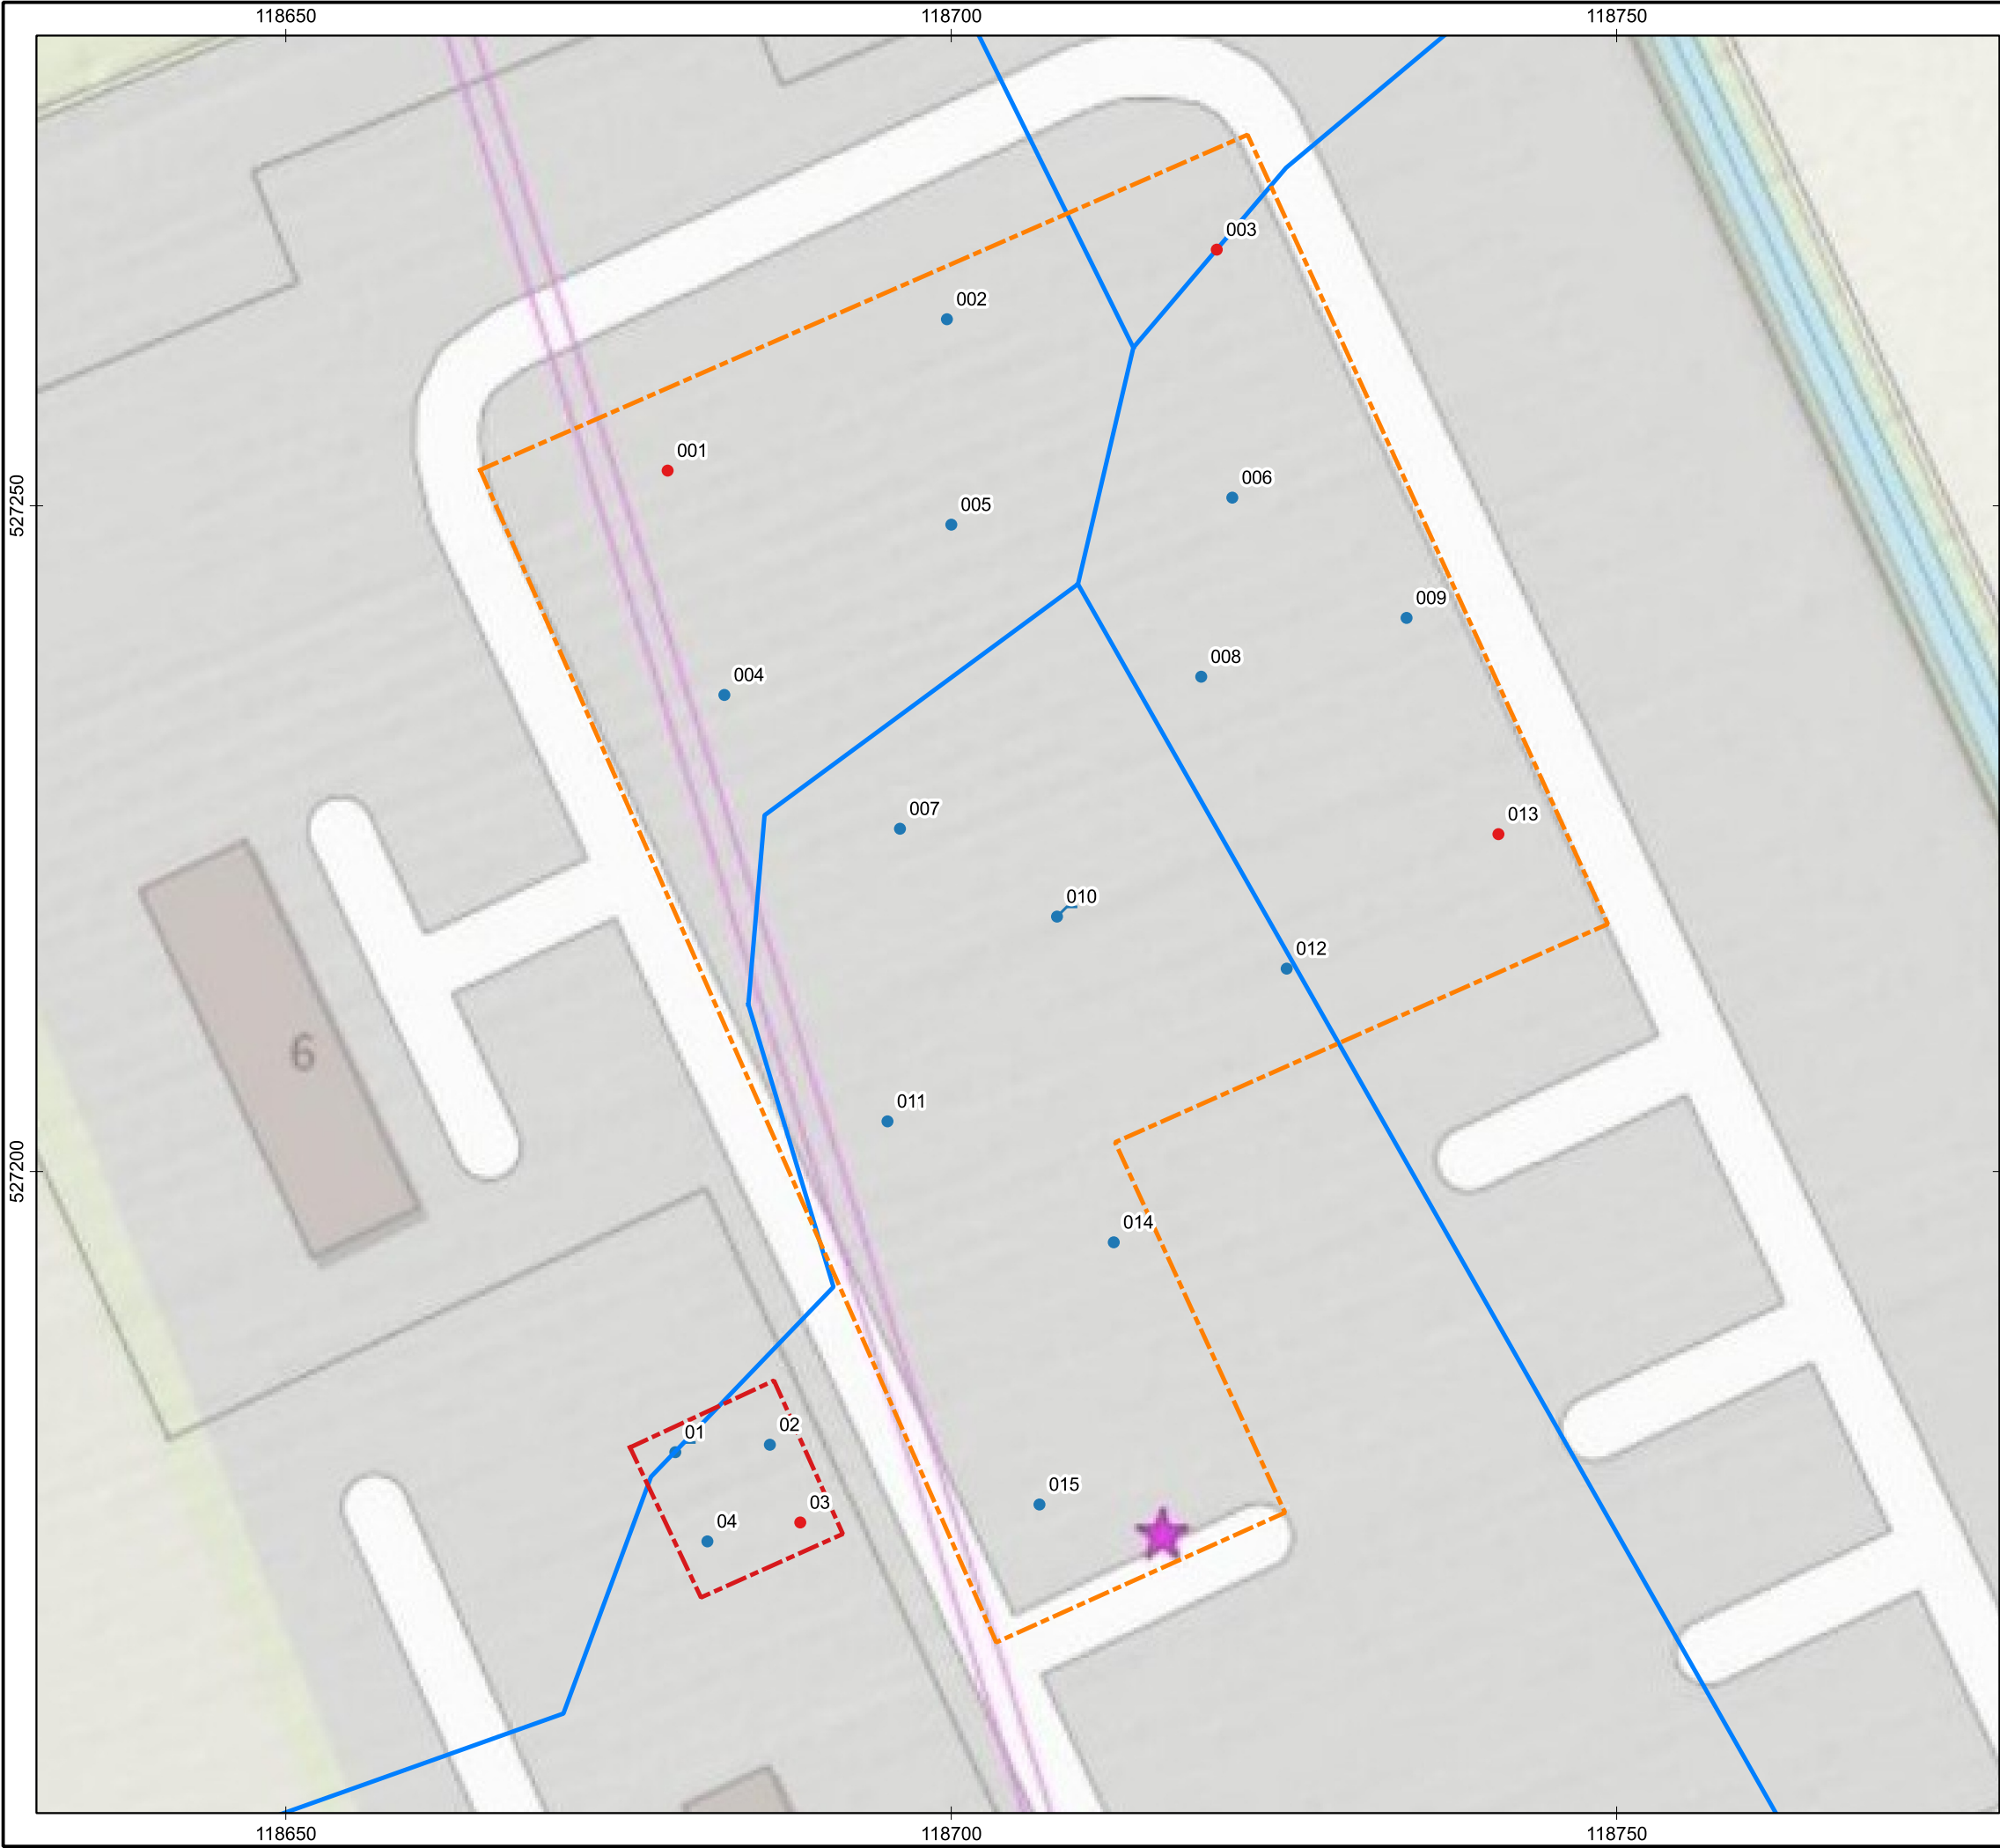
### BIJLAGE 1.3

Situatietekening verkennend bodemonderzoek deellocaties 1 en 2

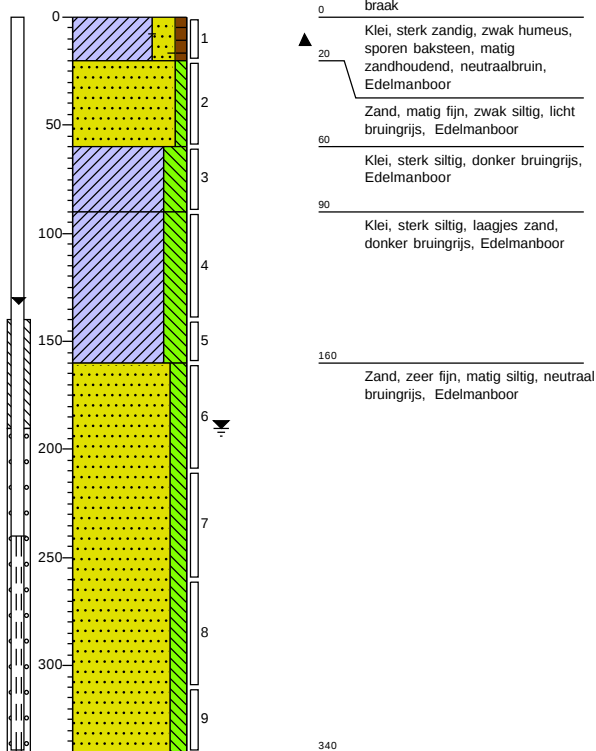
**Boring:****01**

Datum: 23-8-2022  
Boormeester: Marco Voorbij  
X: 118683,45  
Y: 527175,49

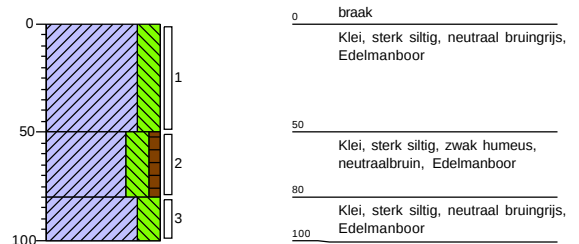
**Boring:****02**

Datum: 23-8-2022  
Boormeester: Marco Voorbij  
X: 118688,15  
Y: 527174,73

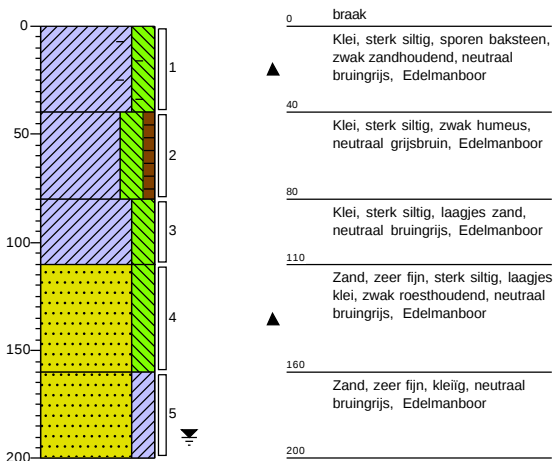
**Boring:****03**

Datum: 23-8-2022  
Boormeester: Marco Voorbij  
X: 118688,81  
Y: 527171,34

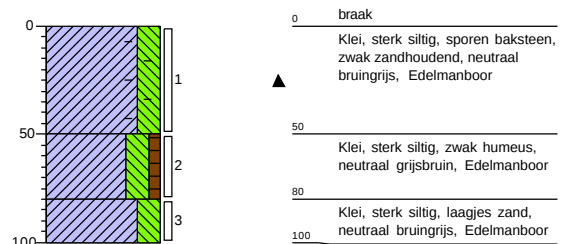
**Boring:****04**

Datum: 23-8-2022  
Boormeester: Marco Voorbij  
X: 118685,18  
Y: 527171,41

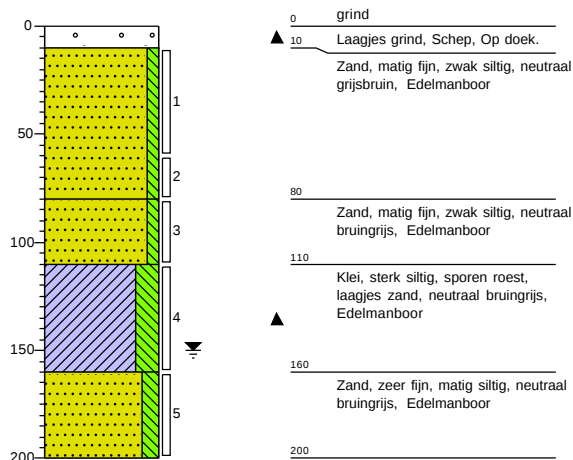
**Boring: 001**

Datum: 27-10-2022  
Boormeester: Marco Voorbij  
X: 118673,33  
Y: 527253,29

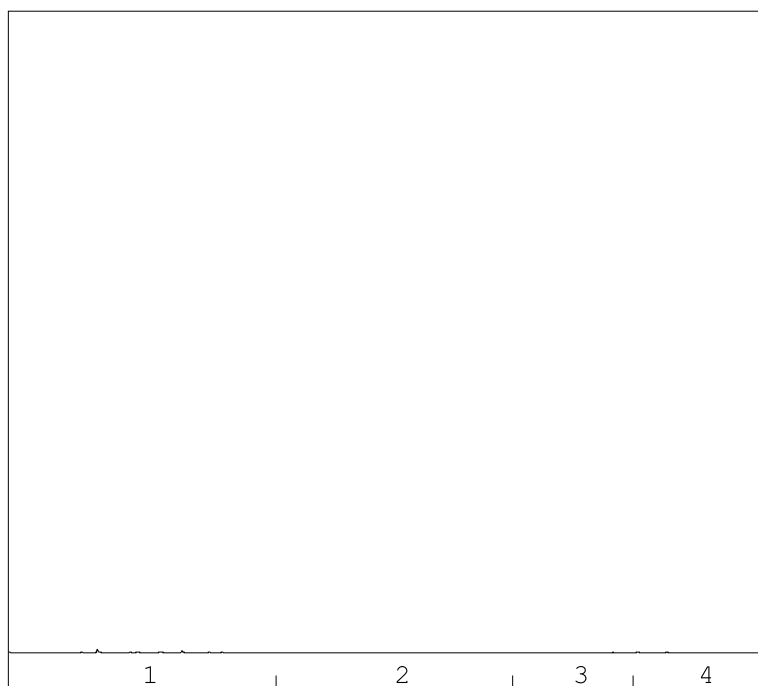
Monstercode : 7402297  
Uw project : A2833-Priggeweg 4 t Veld  
omschrijving  
Uw referentie : 010-1-1 010 (200-300)  
Methode : minerale olie (florisil clean-up)

minerale olie gehalte: <50 µg/l
