**VERKENNEND BODEMONDERZOEK**  
**ZUIDWALSTRAAT / AMSTELDIEPSTRAAT**  
**te DEN OEVER**

Opdrachtgever: Rho Adviseurs

Rapportnummer: 2020230

12 maart 2020

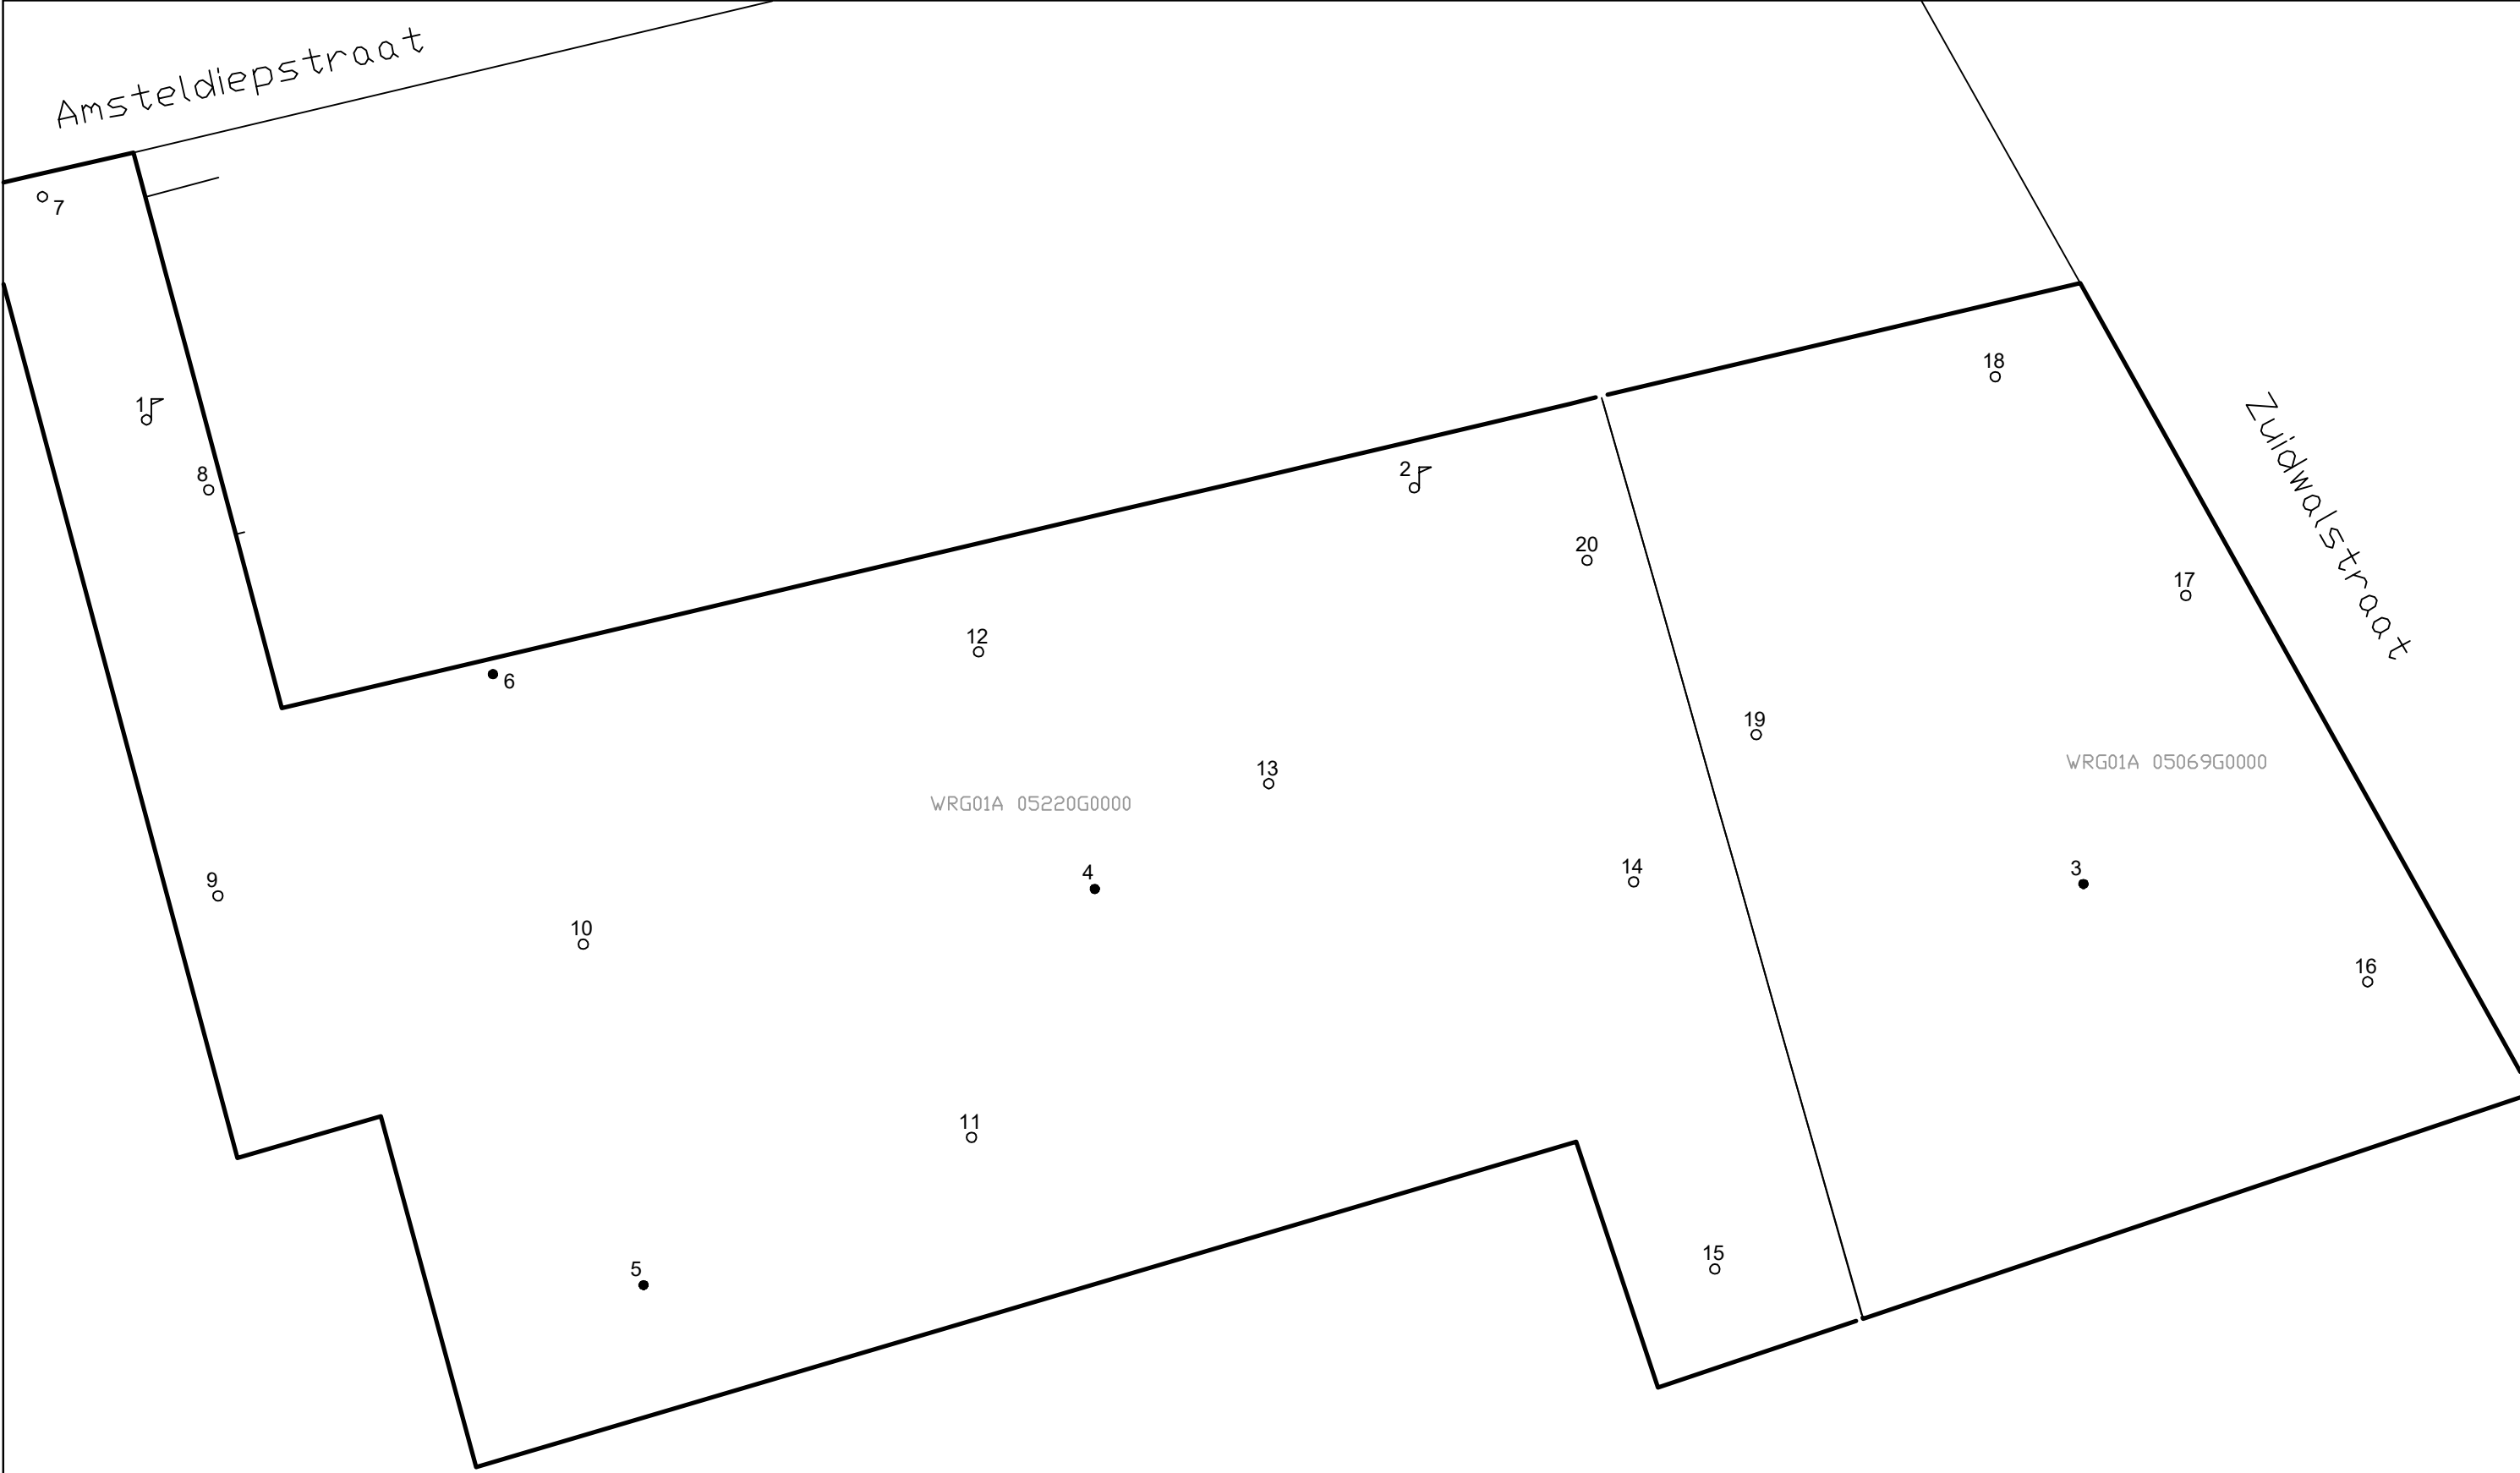
BIJLAGE 2 LOKALE SITUATIE MET BOORPUNTEN

De boorpunten (1 t/m 20) zijn aangegeven op de situatietekening van bijlage 2. In bijlage 3 worden de beschrijvingen van de boringen, de peilbuis, de zintuiglijke waarnemingen en de monsternamen
