## Bouwhistorische verkenning

Joods Werkdorp

Bouwhistorische verkenning t.b.v. haalbaarheidsonderzoek Joods Werkdorp

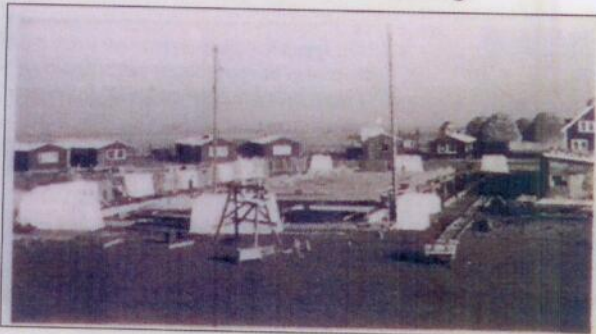
De fundering van het gemeenschapshuis. Bron: Joods Historisch Museum, fotoalbum Hans Steinweg.

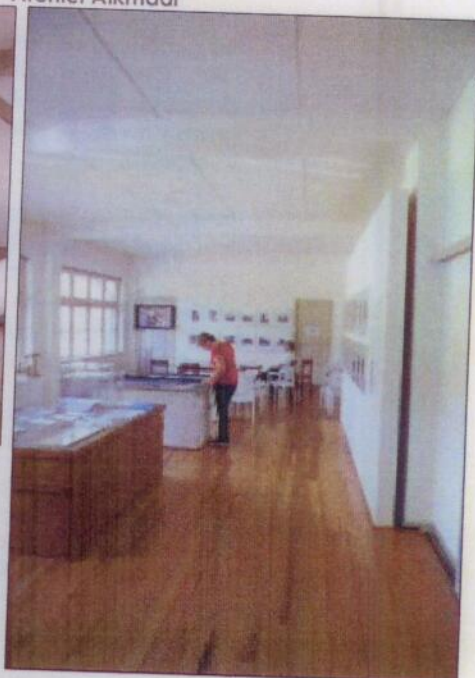
Kleine eetzaal met houten vloer uit 1990.

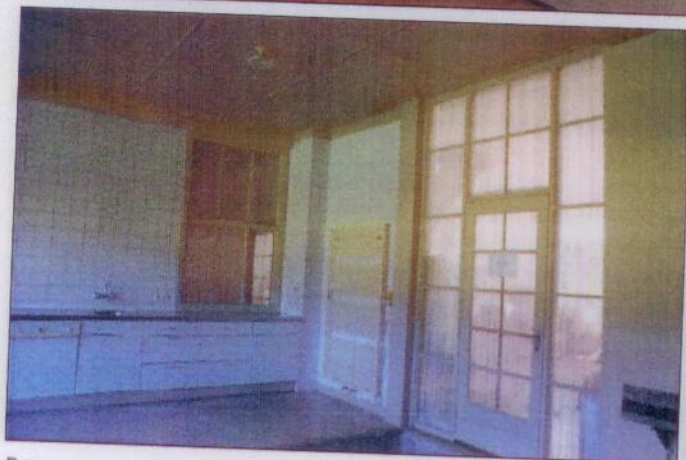
Deur van spoelkeuken naar grote keuken met links kantoortje.

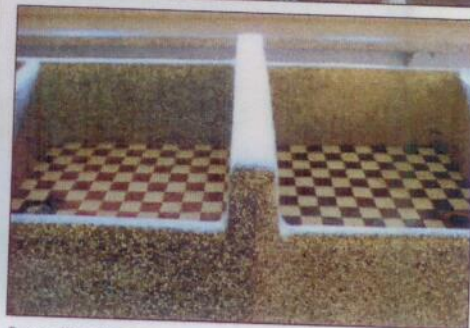
Spoelkeuken

In de bijkeuken, de latere spoelkeuken en de melkkamer hebben een granitovloer. In de grote keuken ligt een parketvloer (niet origineel). De spoelbakken zijn uitgevoerd in rood met wit en zwart met wit tegelwerk, dit is conform orthodox joodse religieuze opvattingen ten aanzien van voedselbereiding.<sup>17</sup>

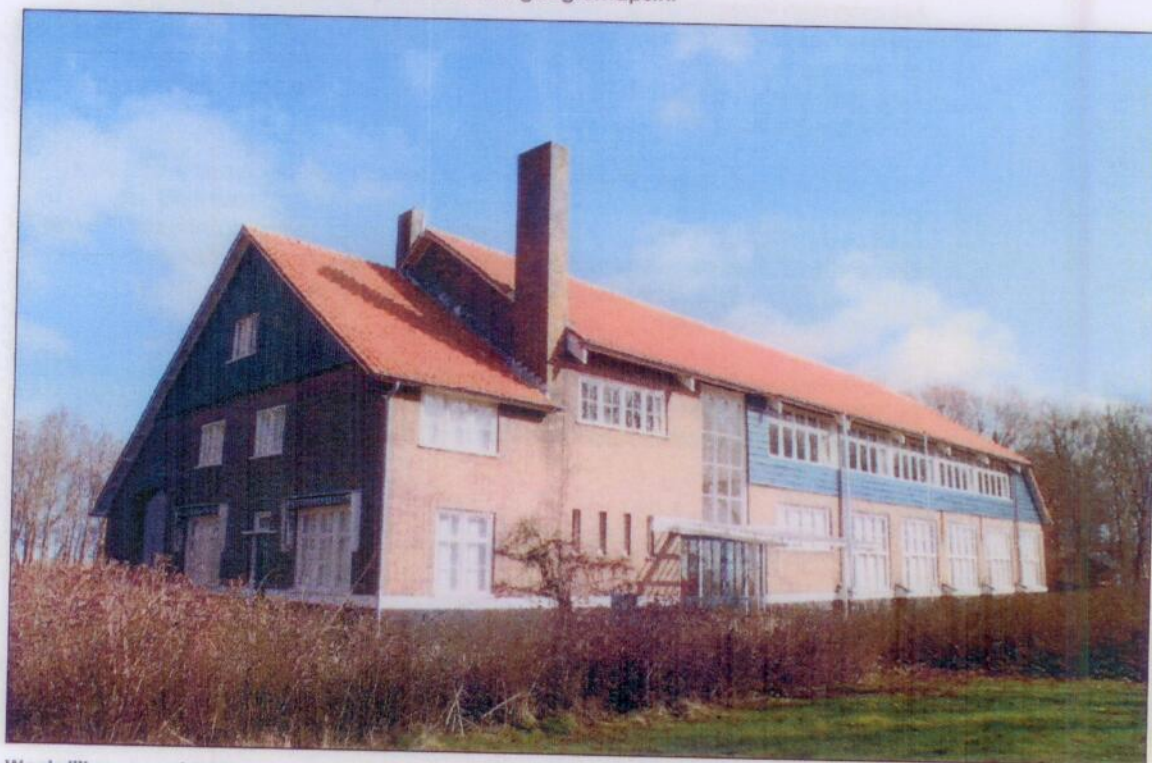
Westelijke- en zuidelijke gevel. Bron: bouwtechnische opname Vitruvius.

De zuidelijke langsgewel fungeert als voorgevel en heeft aan de linkerzijde een ingangspartij met trappenhuis. Links hiervan bevindt zich de westelijke uitbouw. De entree bestaat uit een glazen traplicht welke van de begane grond tot de kapvoet loopt en wordt afgesloten met drie bogen. Het gevelgedeelte links bestaat uit vier smalle terugliggende toiletvensters en vier vierruits ramen op de verdieping. Het woonhuis gedeelte links heeft zowel op de begane grond als de verdieping nieuw aangebrachte vensters. Het lange geveldeel aan de rechterzijde heeft zes vensterassen. Op de begane grond zit in het eerste vensteras een vierruitsraam, daarnaast een reeks van vijf grote achtdelige kozijnen met meerruits roedeverdeling in de bovenlichten. Op de gepotdekselde verdieping bevindt zich een doorlopende liggende vensterreeks met meerruits roedenverdeling in de bovenlichten.

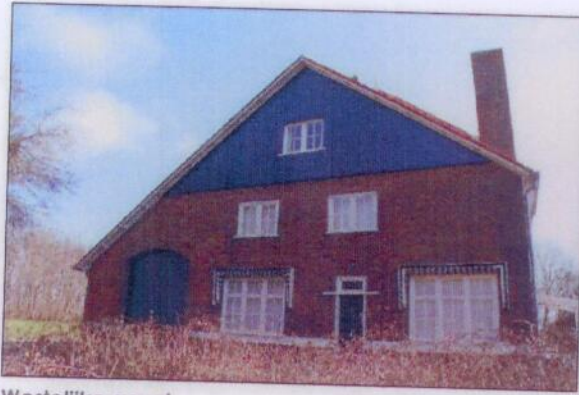
Westelijke gevel

De westelijke gevel is asymmetrisch. Een smalle paneeldeur met luifel en bovenlicht geeft toegang tot dit bouwdeel, aan weerszijden bevindt zich een meerdelig venster met meerruitsroedenverdeling. Geheel links een getoogde darsdeur. Op de verdieping zijn twee meerruits vensters. De geveltop is beschoten en heeft één meerruits venster.

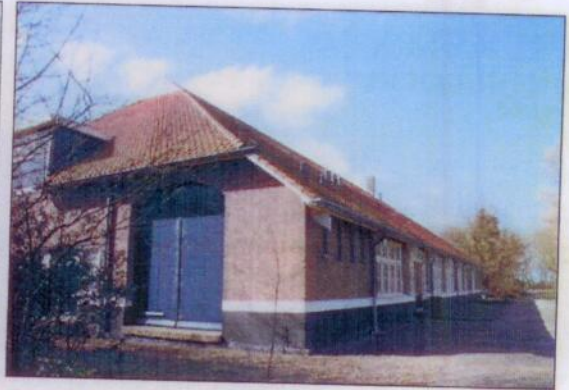
Oostelijke- en noordelijke gevel.

In de oostelijke gevel bevindt zich aan de rechterzijde een getoogde darsdeur. Links een vierdelig venster zoals ook toegepast in de zuidgevel en een dubbele deur welke is voorzien van zijvensters.

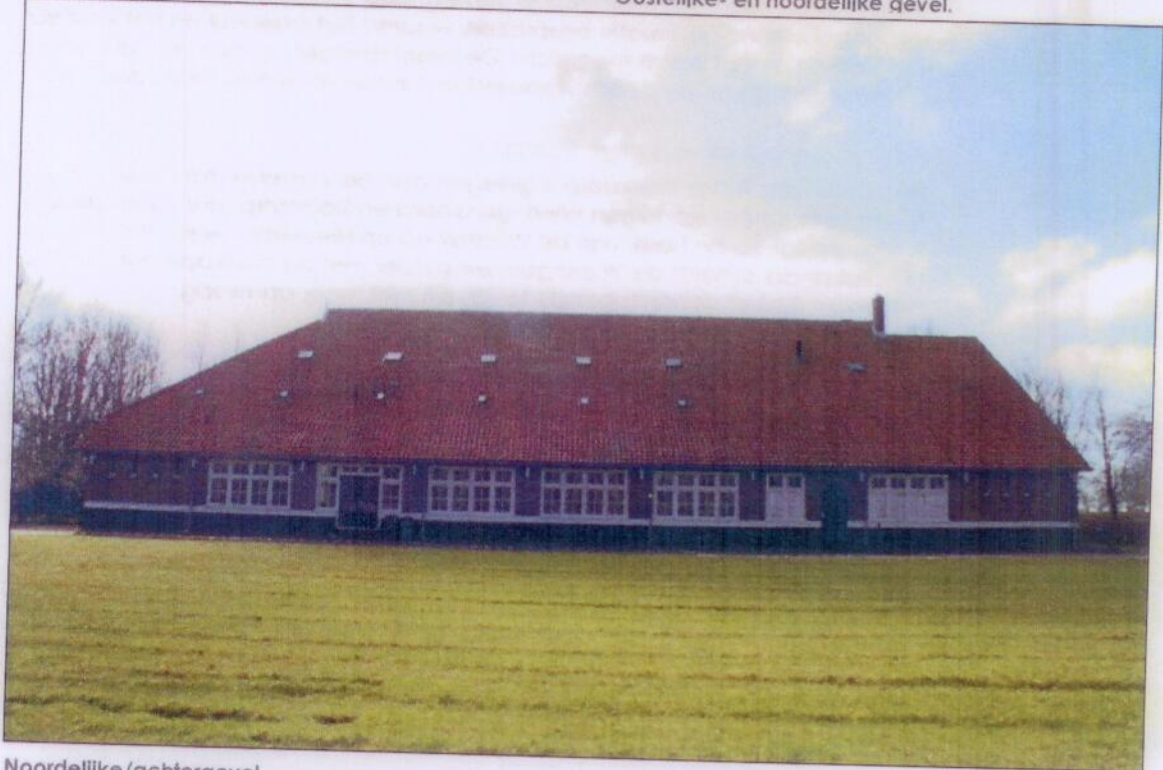
Noordelijke/achtergevel

De noordgevel/achtergevel heeft slechts één bouwlaag. Aan beide uiteinden van de gevel bevinden zich vier smalle, hooggeplaatste verticale vensters. De gevel heeft vijf grote meerdelige vensters met 24-ruitsroedenverdeling, tevens bevinden zich twee deuren in de gevel. Aan de linkerzijde een dubbele deur met zijvensters en bovenlichten en aan de rechterzijde een getoogde deur met aan de linkerzijde een kleiner meerruits venster. De linkerdeur is een latere toevoeging, dit geldt eveneens voor het vierde venster van links.

De gevels zijn nagenoeg nog origineel, enkele kleine wijzigingen aan de zuidgevel (woonhuisdeel) waar enkele vensters zijn gewijzigd of later toegevoegd en de noordgevel (achtergevel) waar twee staldeuren zijn vervangen door vensters/deuren. Overall hebben de gevels daarom een hoge monumentwaarde. De gewijzigde vensters hebben een positieve monumentwaarde.

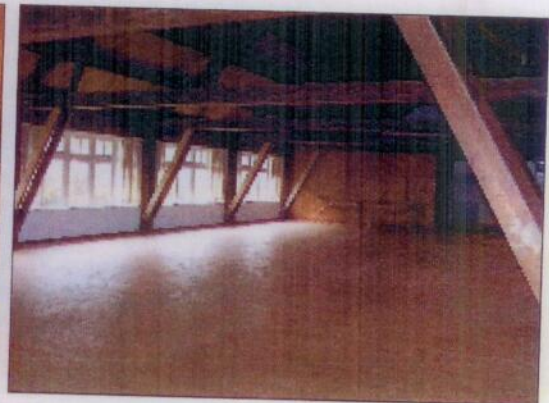
Zolderverdieping

Het vloerniveau van de verdieping van het hoofdvolume is hoger dan de verdieping van het westelijke bouwdeel. De vloer boven de dars is verlaagd waardoor er een niveauverschil van 88 cm ten opzichte van de verdiepingsvloer is ontstaan. In de ontwerptekeningen (1936) is deze vloer niet ingetekend, deze verlaging is waarschijnlijk in 1939 uitgevoerd.

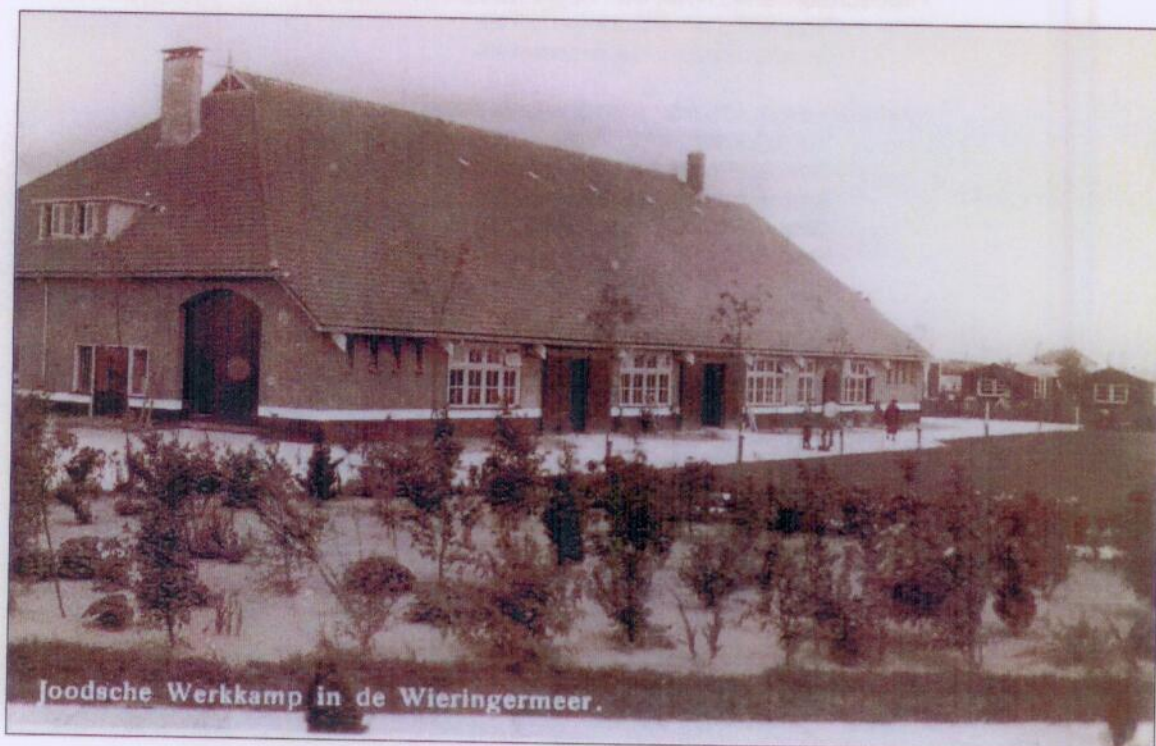
Achterzijde van het gemeenschapshuis. In de lange noordgevel zitten nog twee schuifdeuren die toegang gaven tot de achterliggende berging.
