## Quickscan Flora & Fauna

Ten behoeve van de sloop van een woning met schuur en vergroting van een schuurkas en nieuwbouw van een woning en personeelsaccommodatie

Projectnummer: 21-328  
Datum: 13 oktober 2023

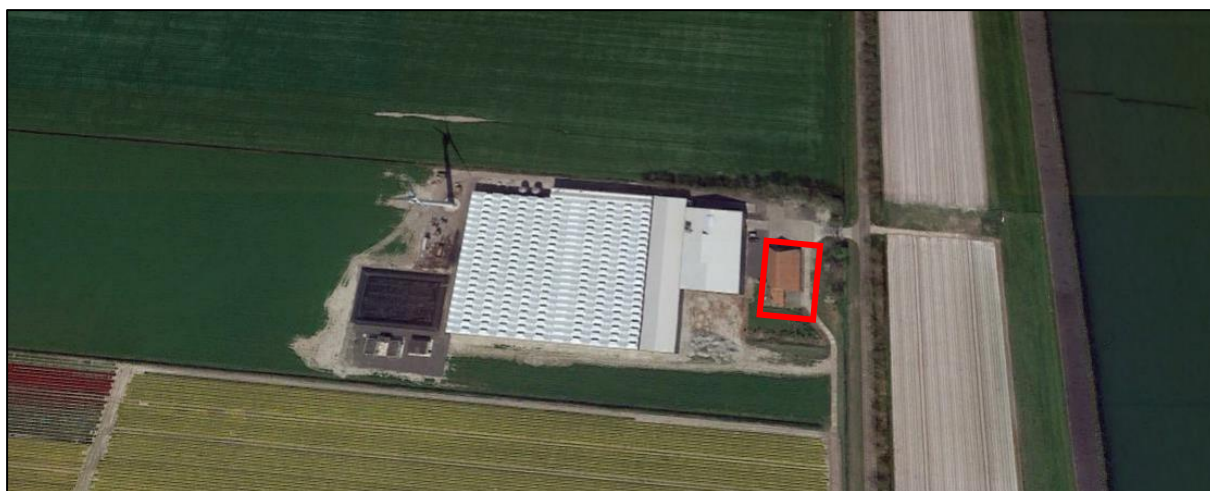
Afb 2: In het rode kader de te slopen woning met schuur

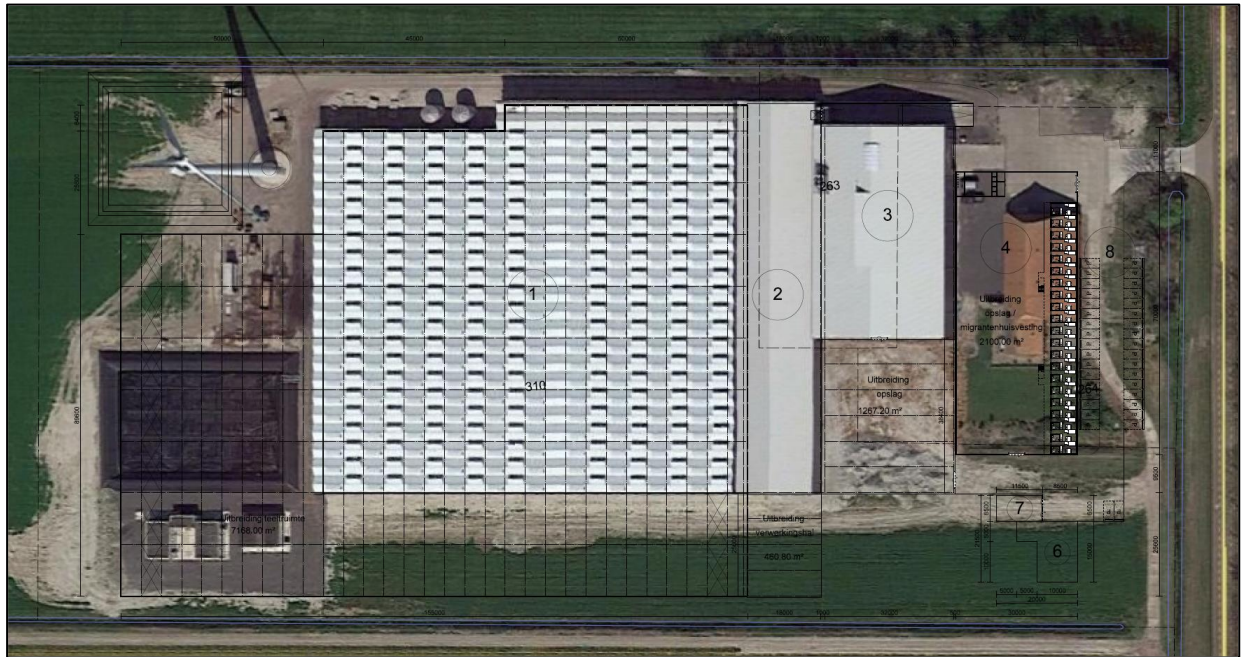
Het plan bestaat uit het verplaatsen van de woning, het uitbreiden van de kassen en het plaatsen van migrantenhuisvesting.

In onderstaande afbeelding is de oude en nieuwe situatie weergegeven.

Afb 3: situatie

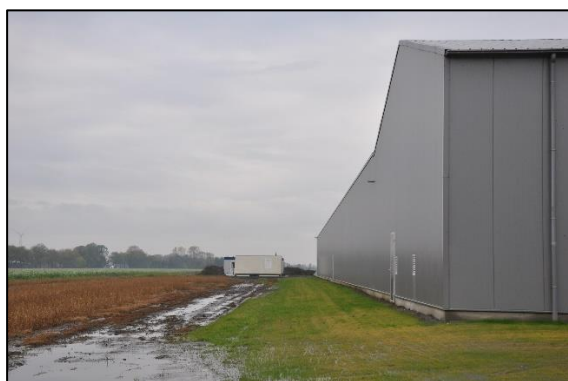
De schuurkas heeft wanden van sandwichpanelen en een dak van golfplaten en glas. Het terrein rondom bestaat ter plaatse van de beoogde uitbreiding uit deels gazon en akker.

Afb 4: Overzichtsfoto vanaf voorzijde

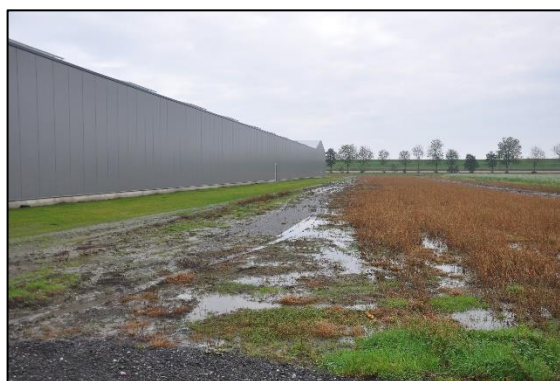
Afb 5: Overzichtsfoto vanaf achterzijde

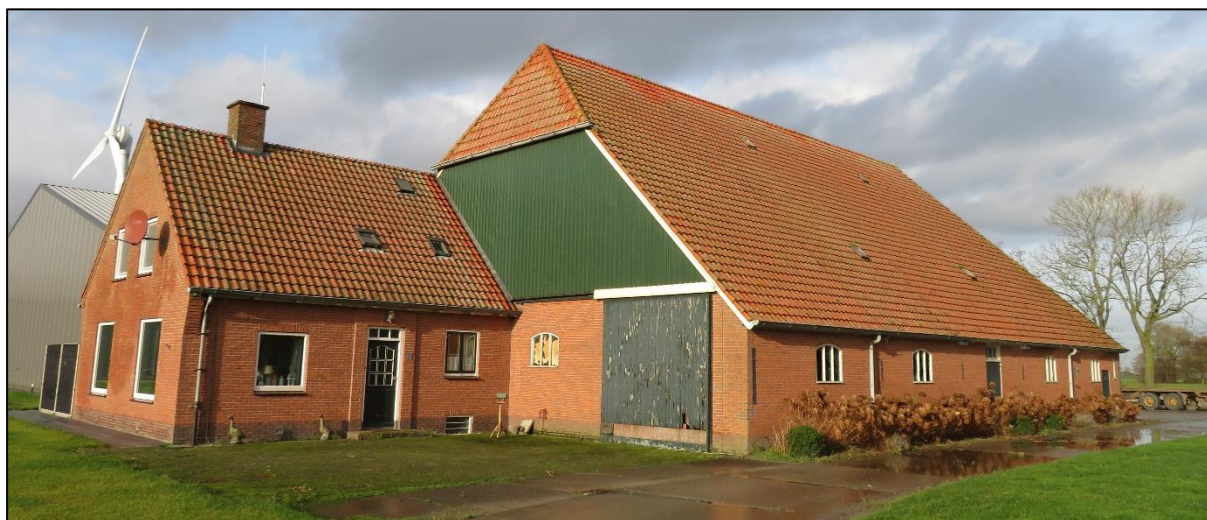
Zowel de woning als de schuur is opgetrokken uit baksteen metselwerk (woning spouwmuur en schuur steens muur) en hebben hellende daken belegd met keramische dakpannen.

Afb 6: Woning met schuur

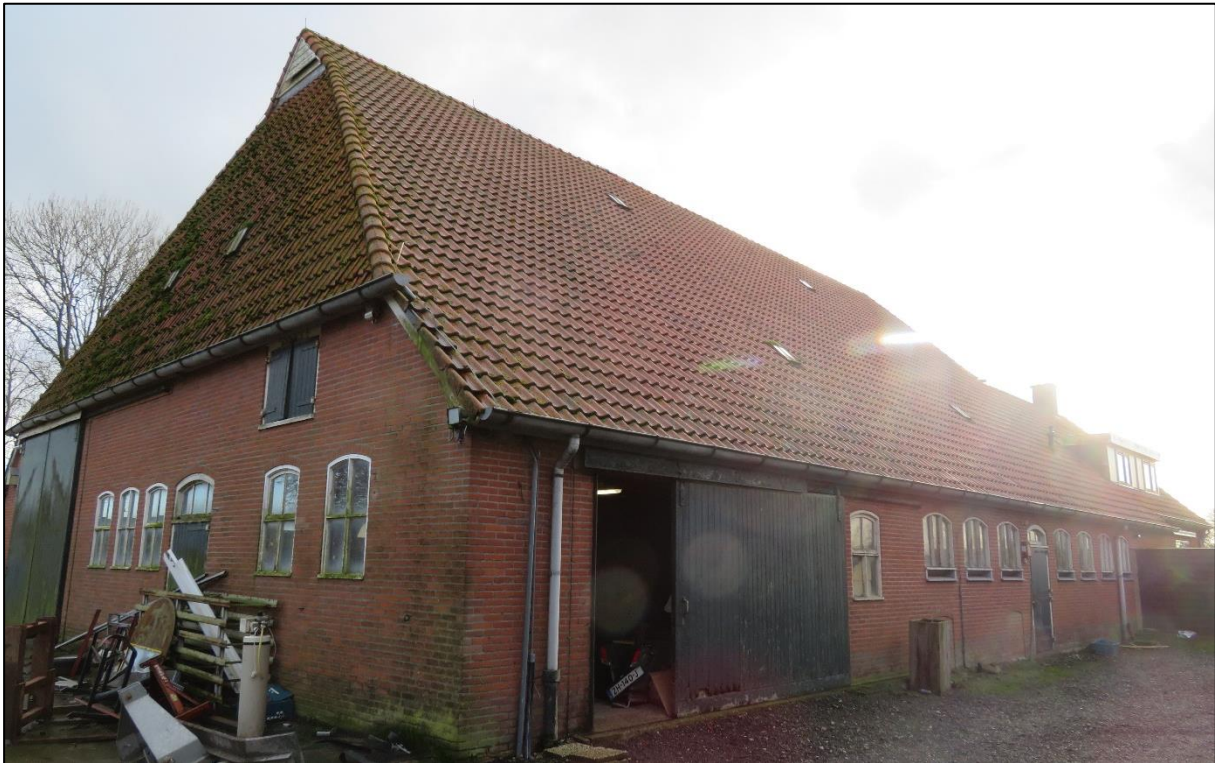
Afb 7: Andere zijde

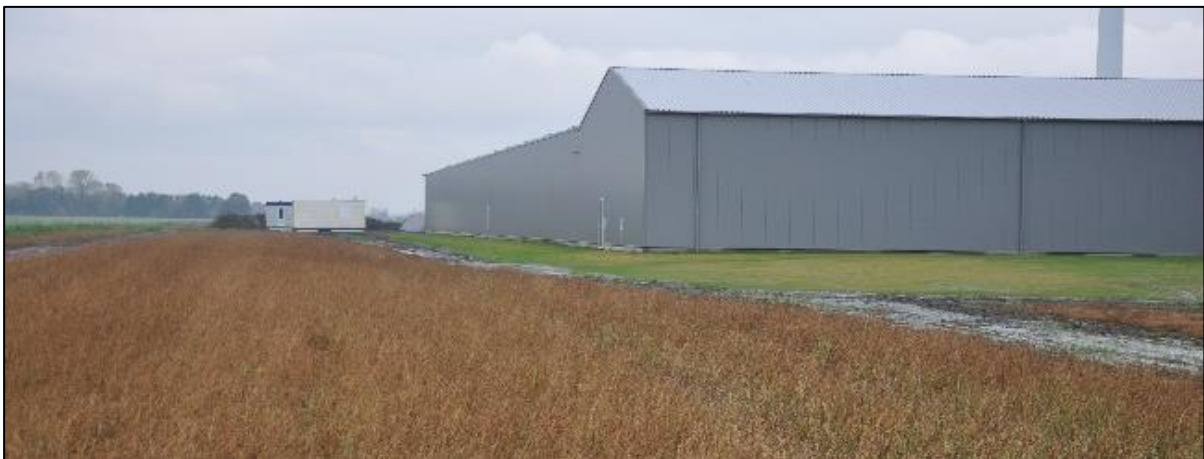
De akker rondom de schuurkas is geschikt voor akker- en weidevogels om te gaan nestelen. In het vroege voorjaar kunnen enkele vogelsoorten gaan nestelen in de akkers. Vooral als de vegetatie korter is, dan is het terrein aantrekkelijk voor de Kievit en/of de Scholekster. De schuurkas is ongeschikt voor vogels omdat de sandwichpanelen geen openingen hebben welke kunnen dienen als invliegopening.

Afb 8: Geschikt terrein voor akker- en weidevogels

Het is mogelijk dat er genesteld wordt in de akker naast en achter de schuurkas. Voorafgaand aan werkzaamheden zal hiernaar een check gedaan moeten worden. Bij het aantreffen van een nest dient gewacht te worden totdat het nest verlaten is.

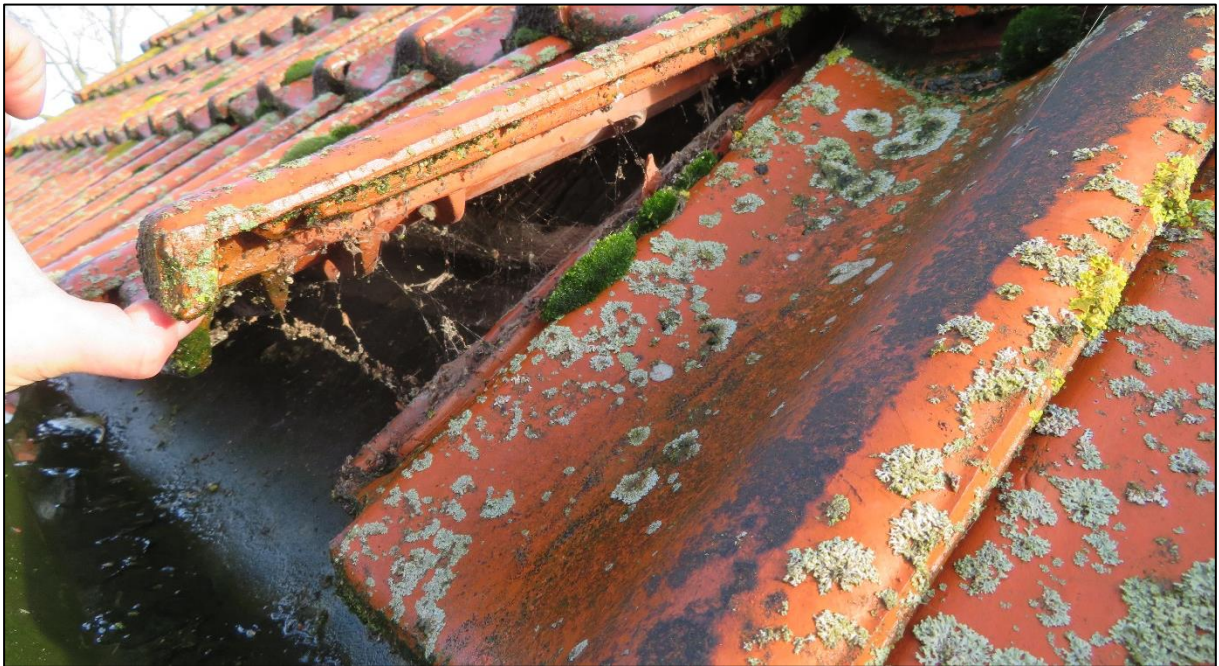
De toegepaste dakpannen op de schuur en woning betreffen de verbeterde hollandse pan. Deze pannen zijn geschikt voor diverse vogels om onder te gaan nestelen. Waaronder de jaarrond beschermde Huismus. Vanuit de goten is het mogelijk om onder de pannen te komen. Echter zijn tijdens een steekproef pannen gelicht en geen nesten aangetroffen.

Afb 9: Ruimte onder de pannen bereikbaar vanuit de goot. Echter geen nestmateriaal aangetroffen (steekproef)

Het is mogelijk dat er genesteld wordt onder de onderste rij dakpannen. Voorafgaand aan werkzaamheden zal hiernaar een check gedaan moeten worden. Bij het aantreffen van een nest dient gewacht te worden totdat het nest verlaten is.

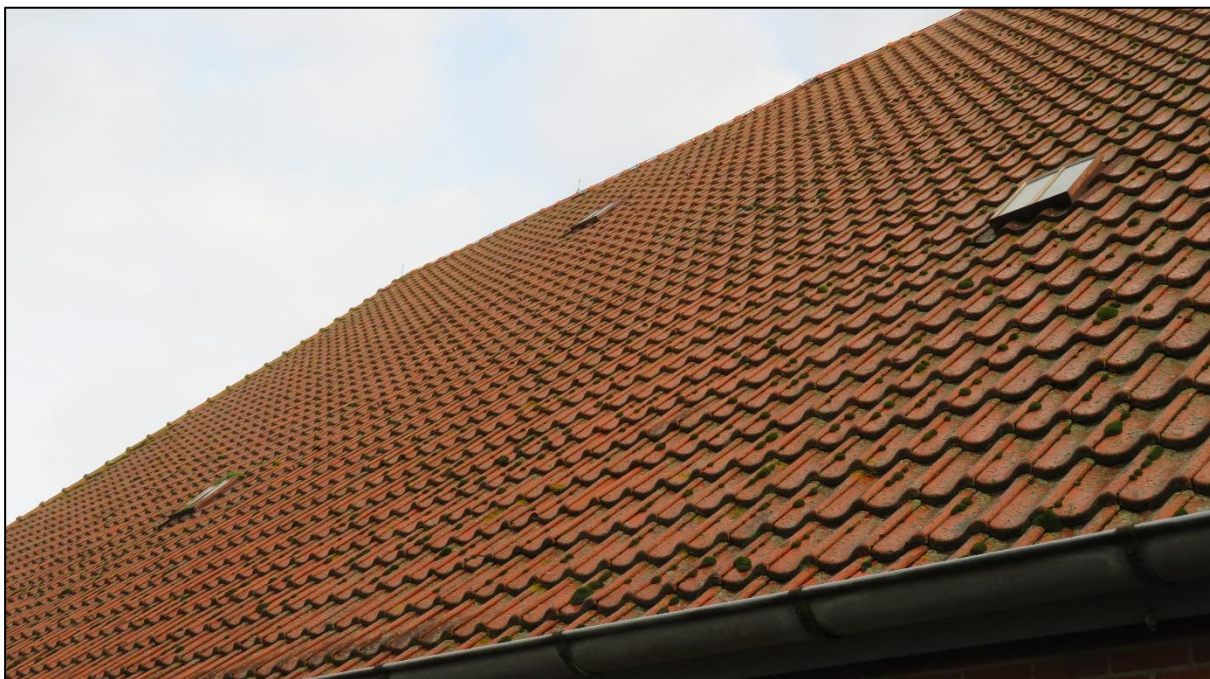
In het dakvlak zelf zijn geen beschadigingen of scheef liggende pannen aanwezig. Hierdoor is het niet mogelijk voor vogels om daar onder de pannen te komen.

Afb 10: Pannen liggen strak en zonder schade. Geen mogelijkheden voor vogels om onder de pannen te komen

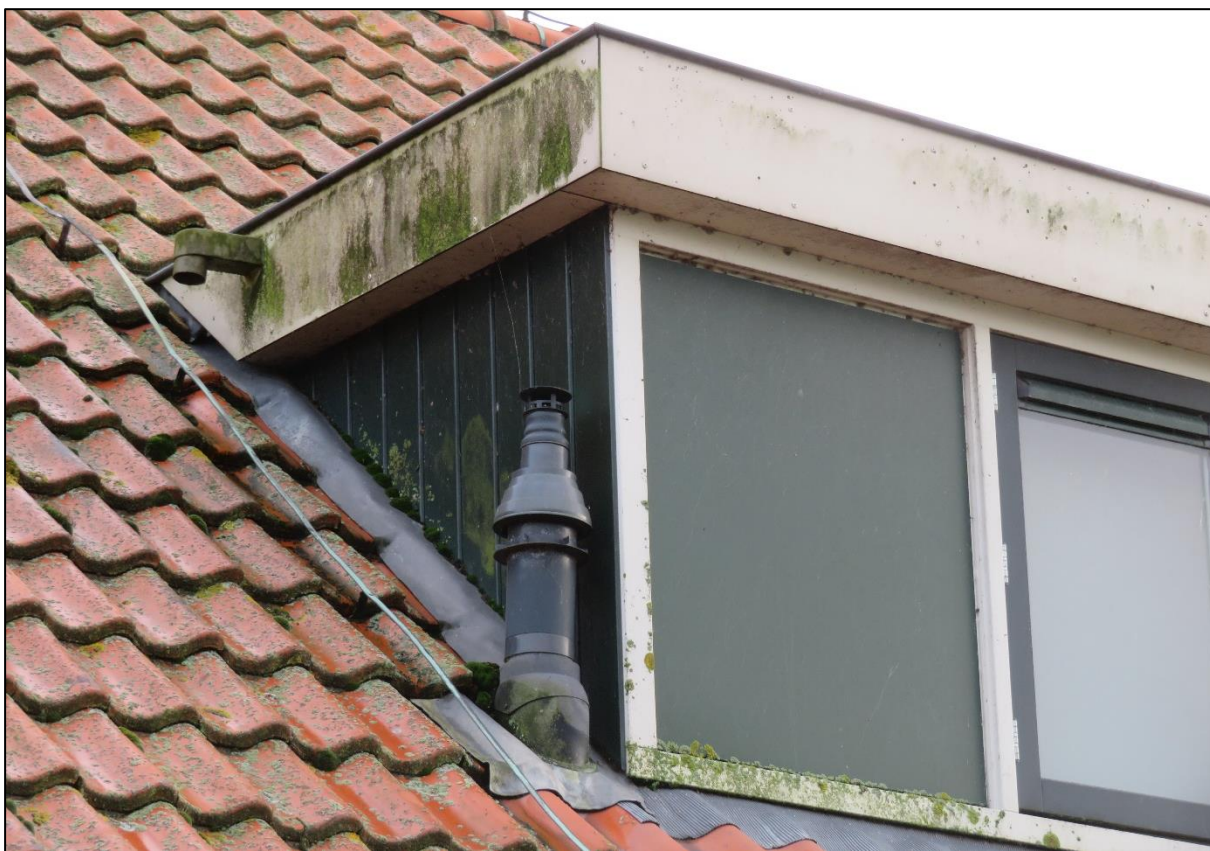
De dakkapel op het dak van de woning heeft geen naden en kieren welke gebruikt kunnen worden als in- en uitvliegopening.

Afb 11: Geen naden en kieren in de dakkapel

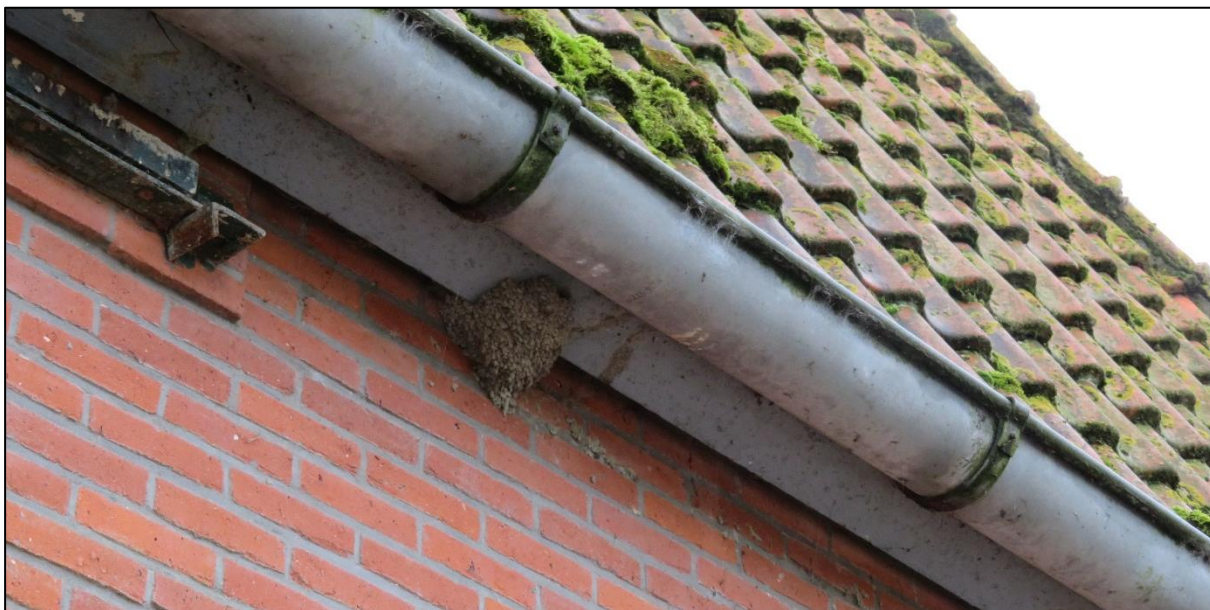
Aan de achtergevel van de schuur zijn diverse Huiszwaluwnesten aangetroffen. Ook is er een Huismussenkast gemonteerd aan de gevel. Hierin is 1 nest aanwezig.

Afb 12: Eén van de 4 aangetroffen Huiszwaluwnesten

Er zijn een viertal Huiszwaluwnesten aanwezig bij de achtergevel van de schuur. Het is raadzaam om deze nesten te verwijderen voordat de Huiszwaluwen terugkeren vanuit het zuiden. Dat betekent dat

de nesten uiterlijk voor 1 mei verwijderd kunnen worden. Daarna is de kans dat de nesten weer in gebruik worden genomen.

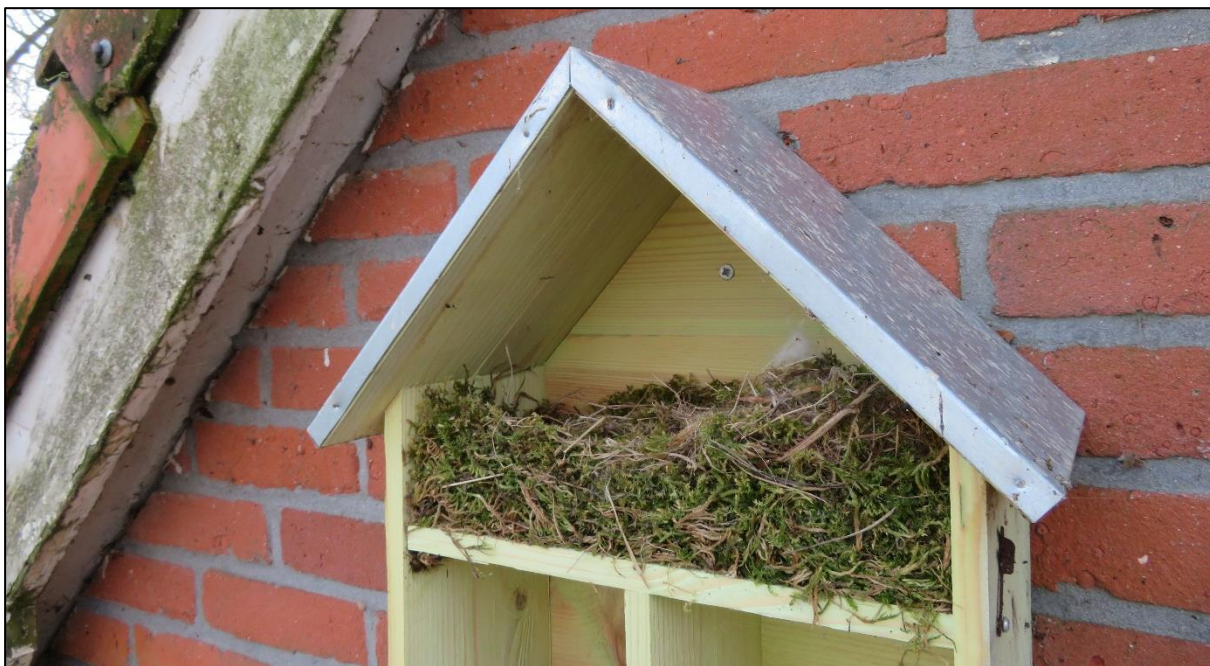
Afb 13: Nest in nestkast

De ruimten onder de onderste pannen is vanuit de dakgoot bereikbaar. Het is niet uit te sluiten dat er nesten van Huismussen onder de dakpannen aanwezig zijn. Het nest in de nestkast is vermoedelijk van een Huismus. De Huismus is een koloniebroeder. Dat er meer nesten aanwezig zijn is aannemelijk en dient nader onderzocht te worden.

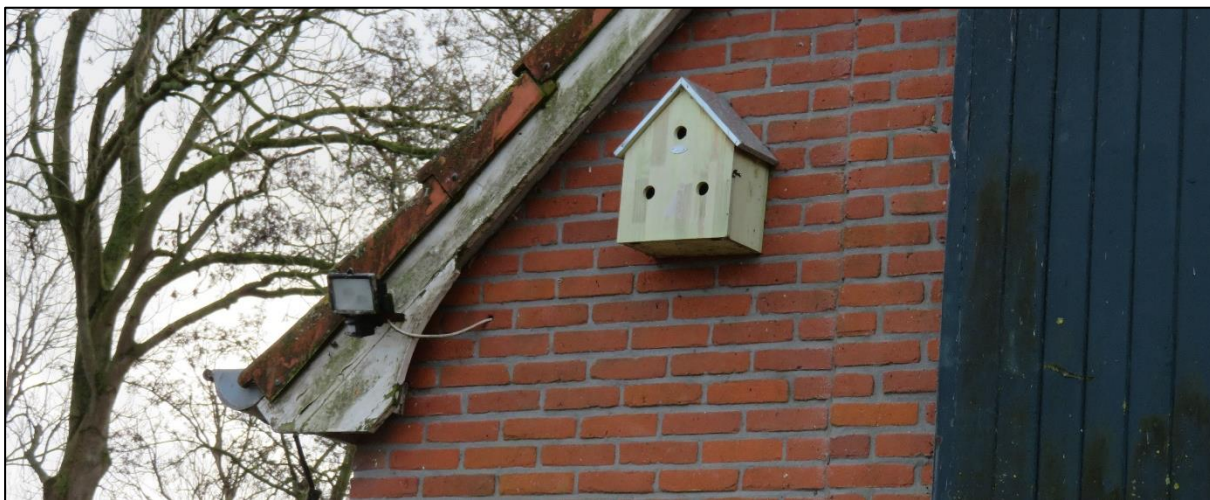
Afb 14: Nestkast biedt plaats voor 3 paartjes, waarvan 1 bezet

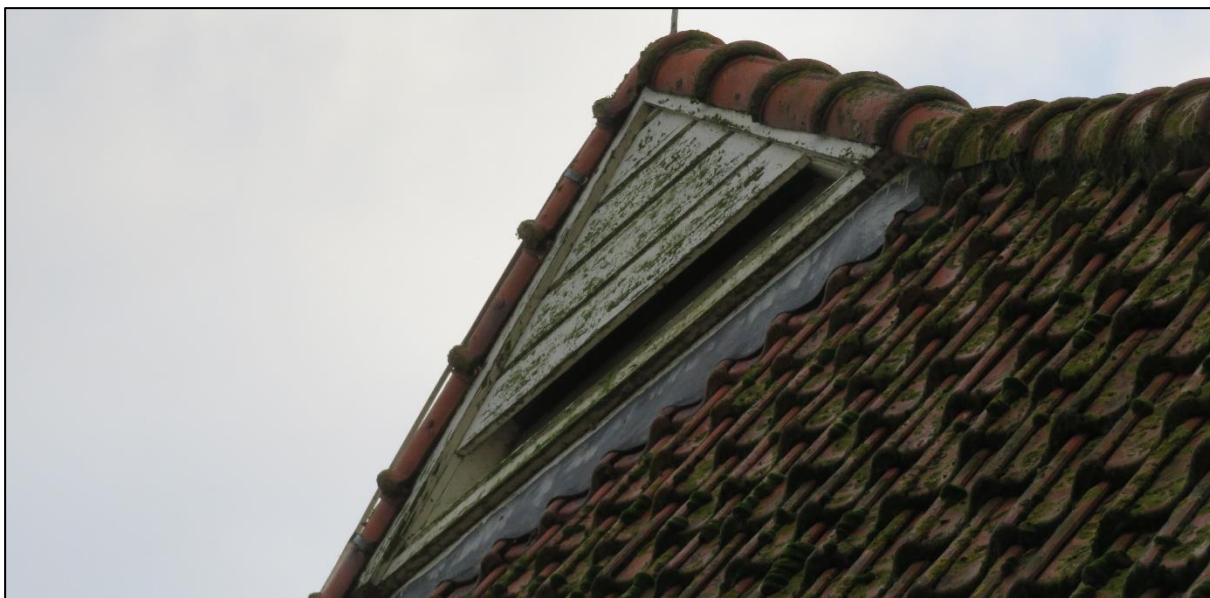
De achterzijde van de schuur heeft naar Fries model een uilenbord. Dit uilenbord is nog open en binnen in de schuur is een uilenkast aanwezig. Het is onduidelijk of en tot wanneer deze kast gebruikt is door uilen (vermoedelijk Kerkuil) maar gezien aanwezige poepsporen op de balken is in ieder geval de kast ooit gebruikt. Echter zijn er geen braakballen in de schuur aangetroffen.

Afb 15: Uilenbord

Het is niet bekend of de uilenkast in de schuur nog gebruikt wordt. De mogelijkheid is er in ieder geval. Om duidelijkheid te krijgen of de uilenkast in gebruik is, dient nader onderzoek plaats te vinden.

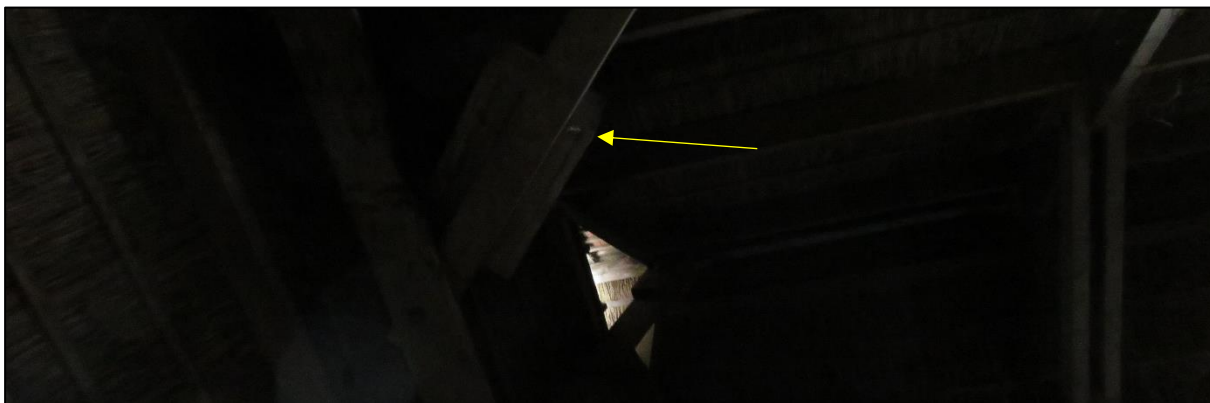
Afb 16: Binnen: Duidelijk te zien dat het open is. Gele pijl is de uilenkast

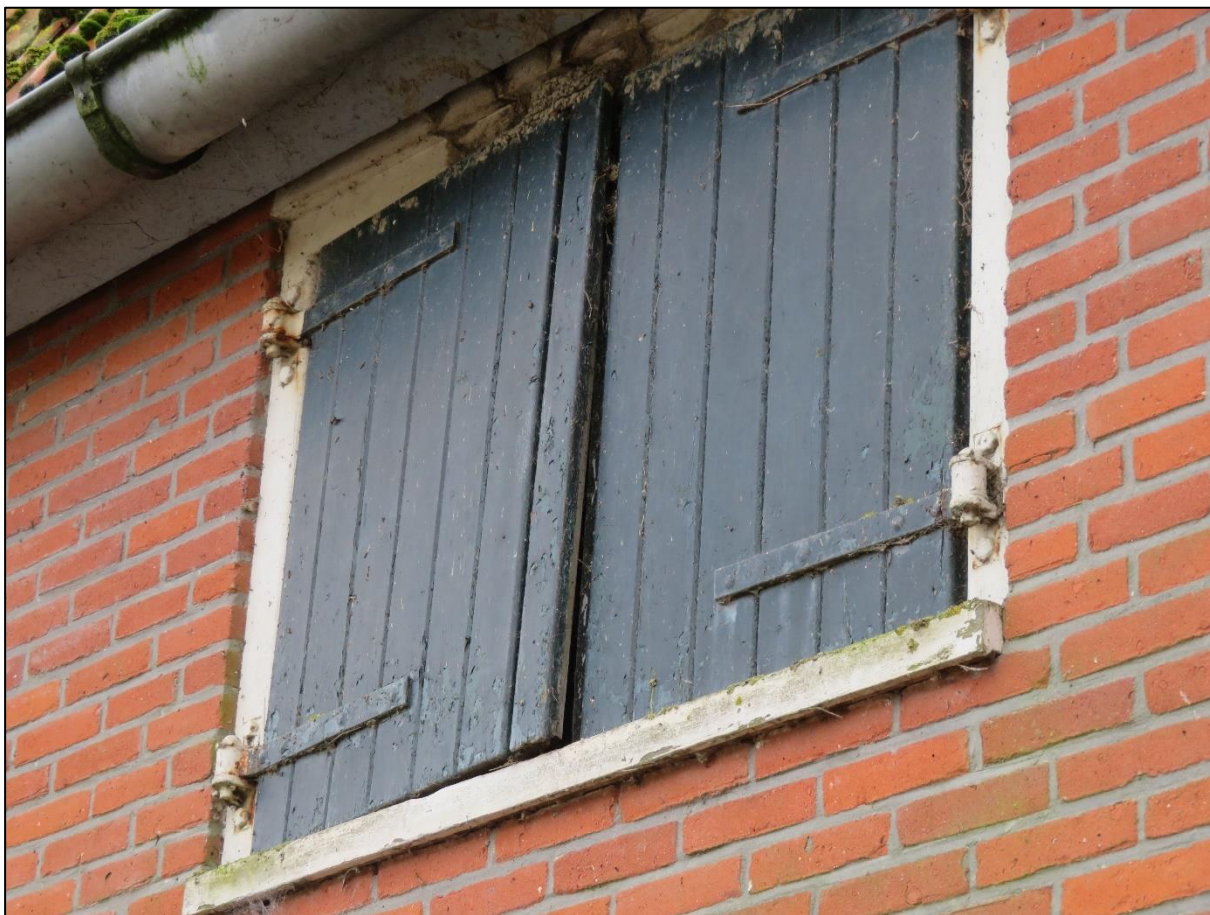
In de achtergevel van de schuur is een luik aanwezig. Deze staat enkele centimeters open. Deze opening kan gebruikt worden door vleermuizen om achter dit luik te kunnen komen. Ook de betimmering achter de goot biedt mogelijkheden voor vleermuizen om in de constructie te komen.

Afb 18: Luik staat een paar cm open

In de achtergevel zijn meerdere openingen aanwezig welke gebruikt kunnen worden als in- en uitvliegopening door vleermuizen. Het is niet uit te sluiten dat er vleermuisverblijfplaatsen aanwezig zijn. Om hier zekerheid over te krijgen, is nader onderzoek noodzakelijk.

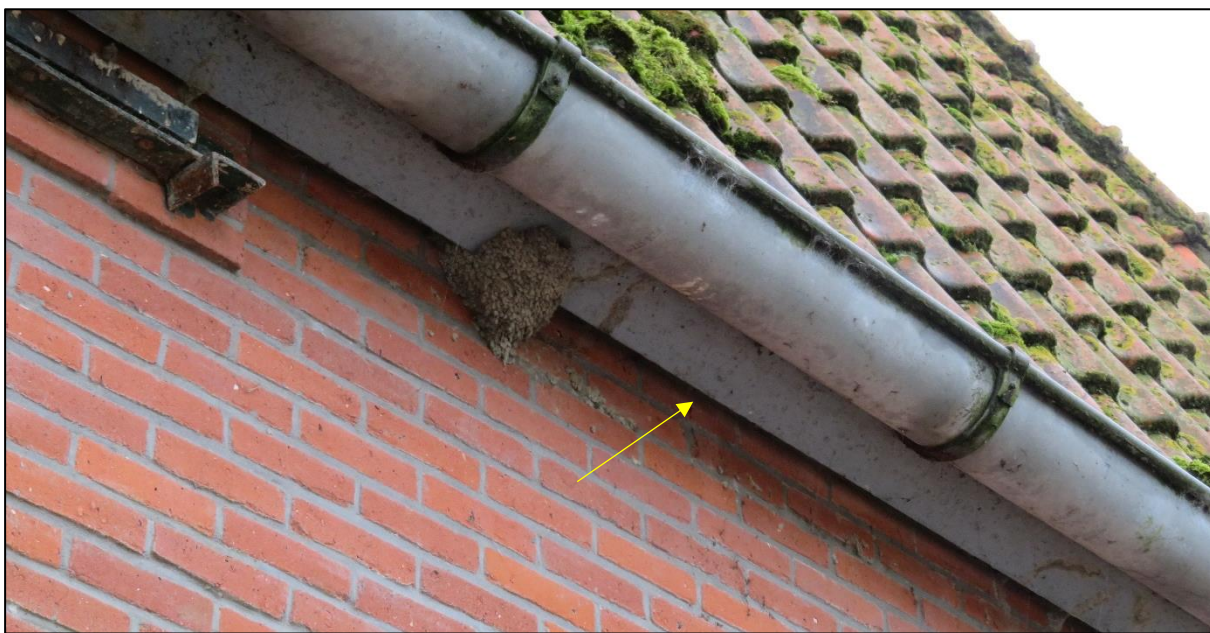
Afb 19: Kier tussen gootbetimmering en metselwerk geschikt als in- en uitvliegopening
