B i j l a g e   1 :  
A d v i e s   k w a l i f i c a t i e  
b e b o u w i n g   W e e r e w e g   1 2 4  
t e   L u t j e w i n k e l

# Advies kwalificatie bijgebouwen Weereweg 124 te Lutjewinkel

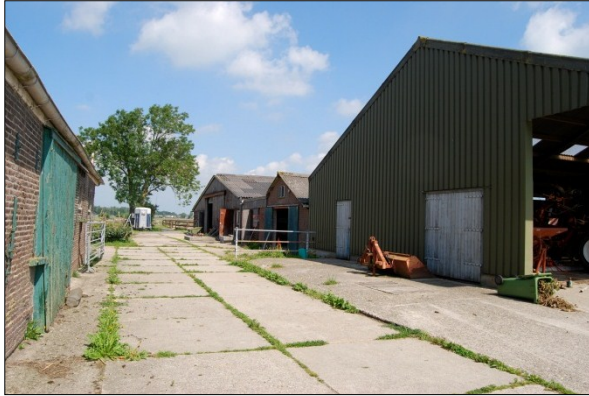
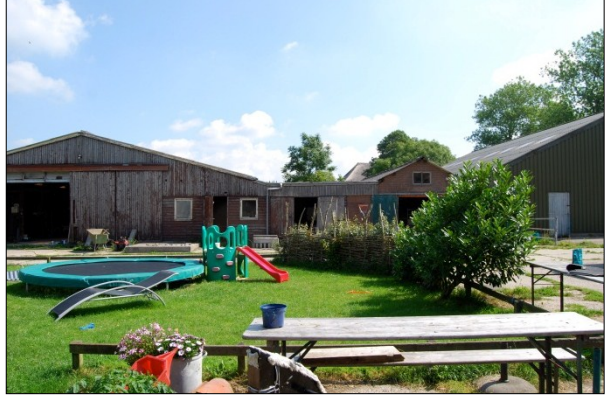
De schuur gelegen aan de Weereweg bevat opslag van materieel en is opgetrokken uit metalen groene profielplaten. De schuur heeft een hogere goothoogte dan de stolp en is open aan de zijde van de Weereweg. Het materieel is hierdoor zichtbaar vanaf de Weereweg. Er is hierdoor aan deze zijde geen sprake van een representatieve gevel. Tevens is de schuur door de situering ten opzichte van het hoofdgebouw en de hogere gootlijn niet ondergeschikt te noemen. De schuur is erg aanwezig in het bebouwingsbeeld van de Weereweg. De twee navolgende schuren hebben een lagere nokhoogte met de nok in dezelfde richting als de zojuist beschreven schuur met tussen de twee schuren in een plat afgedekt stuk dak. Deze schuren zijn opgetrokken uit deels steen en houten (bruin)geverfde delen in een zowel horizontale als verticale geleding. De laatste schuur is de meest recente. Deze is weer opgetrokken uit donkergroene metalen profielplaten met de nokrichting overeenkomstig de andere drie schuren. De bouwkundige staat van de met name houten schuren is op het eerste gezicht slecht te noemen.

De achter de schuren gelegen silo is opgebouwd uit een houten raamwerk. Door deze uitstraling van de gevelwand, die verschilt van die van de schuren, wordt een opvallend contrast gevormd. Dit draagt niet bij aan de eenheid op het erf.

Beelden van de bebouwing op het erf

Bij de beoordeling van de bebouwing op het perceel aan de Weereweg 124 komen wij tot de conclusie dat de bijgebouwen (schuren en silo) alle kunnen worden gekwalificeerd als ruimtelijk (ver)storend.

De bijgebouwen zijn in de plaatsing niet ondergeschikt. De recente schuren hebben geen onderlinge eenheid. De gevels van de schuren hebben geen duidelijke opmaak en er is geen eenduidige ritmiek van gevelopeningen. De diversiteit aan materialen, geledingen en detailleringen geeft een rommelig beeld dat niet past binnen de karakteristieke bebouwing van De Weere. Tevens is de bouwkundige staat van met name de houten schuren slecht te noemen. Daarnaast is de schuur gelegen aan de Weereweg niet ondergeschikt, heeft een hoge gootlijn en geen representatief karakter wat wel wenselijk is, doordat de schuur zichtbaar is vanaf de Weereweg. De achter de schuren gelegen silo doet door omvang en de opbouw van de gevel eveneens storend aan.

Doordat er geen stevige erfbeplanting rondom het perceel aanwezig is, komen zowel de schuren als de silo in het open landschap te liggen. Dit is niet passend in het lokale landschap, waarin van oorsprong boomsingels rondom erven werden aangebracht. Dit geeft eveneens een extra stimulans om de bebouwing te slopen/verwijderen.
