## RAPPORT

### Milieukundig bodemonderzoek

Noortheylaan 1d  
te  
Leidschendam

Rapportnummer: 16.10.0714.0582

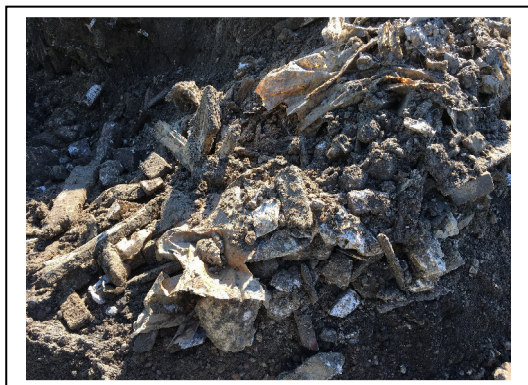
Nog dezelfde dag zijn sleuven gegraven. Ter plaatse van sleuf 1 zijn grote hoeveelheden puin, hout, plastic en metaal aangetroffen. Deze bodemvreemde stoffen zijn tot een diepte van ongeveer 1,20 m-mv aangetroffen. In het materiaal is sporadisch asbestverdacht materiaal aangetroffen.

Opgegraven materiaal uit sleuf 1.

Uit de werkzaamheden is gebleken dat in sleuf 1 een stukje vlak plaatmateriaal is aangetroffen dat mogelijk asbest bevat. Uit de analyseresultaten is gebleken dat het plaatmateriaal inderdaad asbest bevat (10 tot 15% chrysotiel). Het uitgezeefde zand is door het laboratorium geanalyseerd op asbest en het standaard NEN-pakket.

Uit de asbestanalyse blijkt dat het uitgezeefde zand geen asbest bevat. De grond is licht verontreinigd met koper, kwik, zink, minerale olie, PAK's en PCB's. Daarnaast is de grond matig verontreinigd met lood.

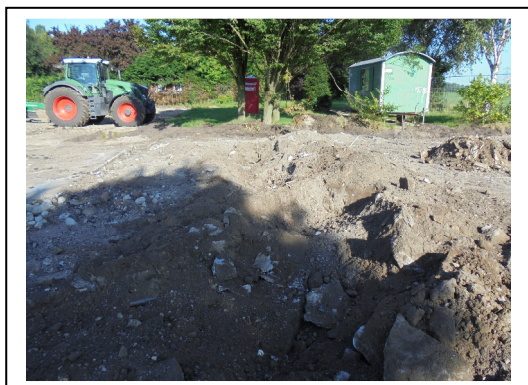
Sleuf 2 bevindt zich in het gebied waar de puinlaag vrijwel geheel is weggenomen. Een klein deel van dit gebied is nog niet ontgraven. Hier is de sleuf gegraven. Aan het maaiveld zijn stukken asbestverdacht materiaal aangetroffen. Het betreffen licht gebogen stukken. In de sleuf is puin aangetroffen. Plaatselijk zijn ook sintels aanwezig.

Opname sleuf 2

In sleuf 2 zijn twee verschillende types plaatmateriaal aangetroffen. Uit de analyseresultaten blijkt dat beide types chrysotiel (10 tot 15%) en crocidoliet (2 tot 5%) bevatten. Uit de asbestanalyse van het uitgezeefde zand blijkt dat het zand een asbestgehalte bevat van 83 mg/kg droge stof. Daarnaast is de grond licht verontreinigd met zink, PAK's en PCB's en matig verontreinigd met minerale olie.

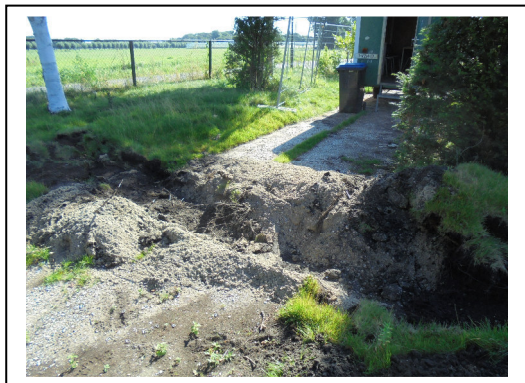
Sleuf 4 is ter plaatse van het schelpenpad gegraven. Een en ander om vast te stellen of hier mogelijk ook sprake is van puinhoudend materiaal. Dit laatste is echter niet aangetroffen. De schelpenlaag is enkele centimeters dik. Onder de laag schelpen is zand aanwezig.

Opname sleuf 4

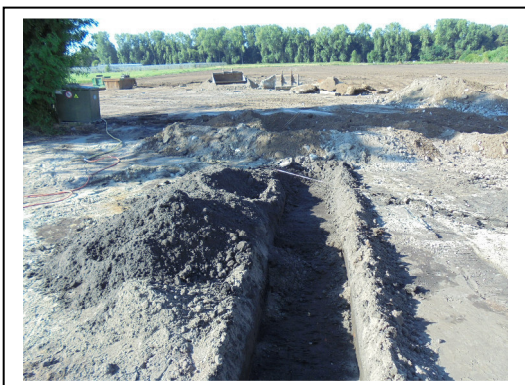
Sleuf 5 is gegraven in het gebied waar de puinfunderingslaag reeds is ontgraven. Visueel is in de grond geen asbestverdacht materiaal aangetroffen.

Opname van sleuf 5

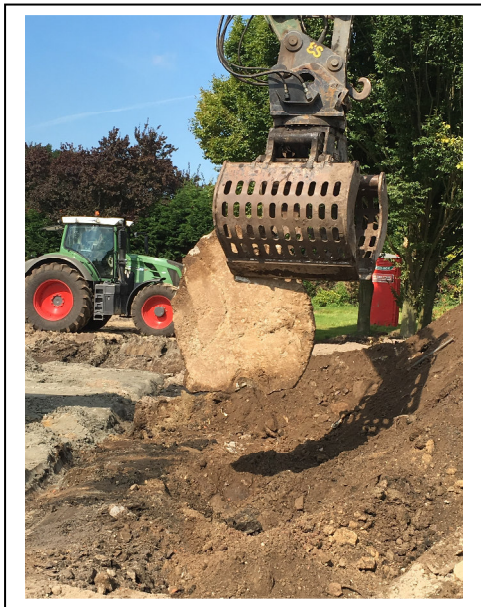
Tijdens het graven van de sleuven langs de betonverharding is geconstateerd dat er relatief grote stukken beton in de grond langs de betonverharding aanwezig zijn. In overleg met de opdrachtgever zijn deze stukken beton uit de grond verwijderd en bij het af te voeren puin van de betonvloer gedeponeerd.

Het verwijderde beton bestaat onder andere uit grote platen beton met een min of meer ronde/ovale vorm en de koppen van heipalen.

Het beton wordt tot een diepte van ongeveer 1 m-mv aangetroffen. Het lijkt erop dat langs een groot deel van de rand van de betonverharding een soort sloot is gedempt. Er is duidelijk een soort slootprofiel in het maaiveld zichtbaar.

Verwijderen van beton langs de betonverharding.

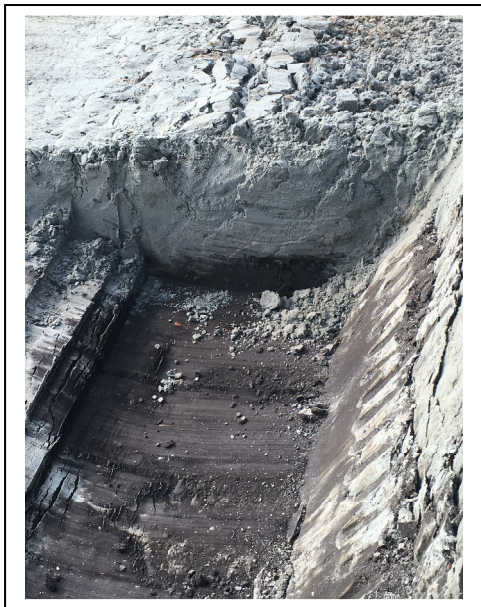
Tijdens het opbreken van de betonvloer is nagegaan of onder de vloer mogelijk puin aanwezig is. Dit blijkt niet het geval. Direct onder de vloer is een laag grijs zand aanwezig. Onder het grijze zand is het oude maaiveld aanwezig (humeus zand).

Gegraven gat ter plaatse van de verwijderde betonverharding
