**Aanvullend bodemonderzoek en verkennend asbest in  
grond onderzoek  
Oostvlietweg 39a  
Leidschendam**

**Projectnummer: A3430**

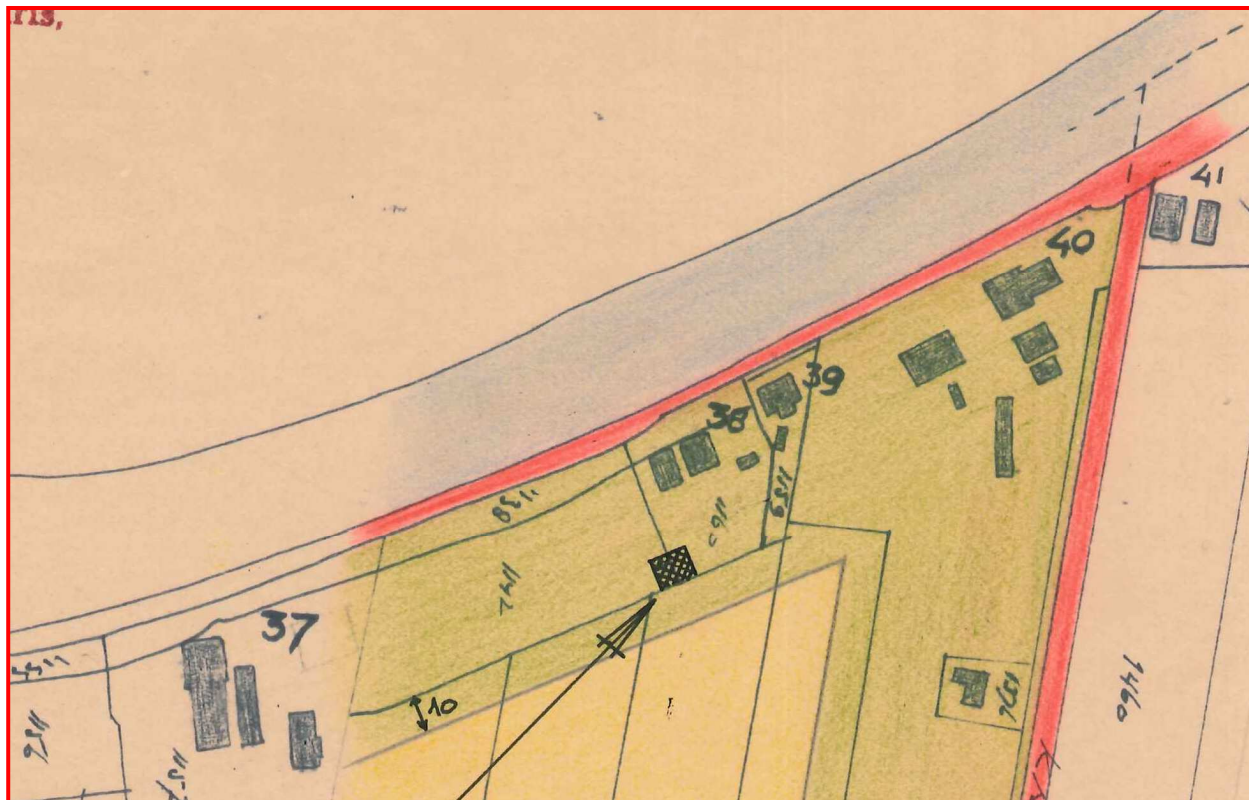
Het dak is voorzien van eternite golfplaten

Tekening d.d. september 1968 behorend bij de bouwvergunning van 4 oktober 1968.

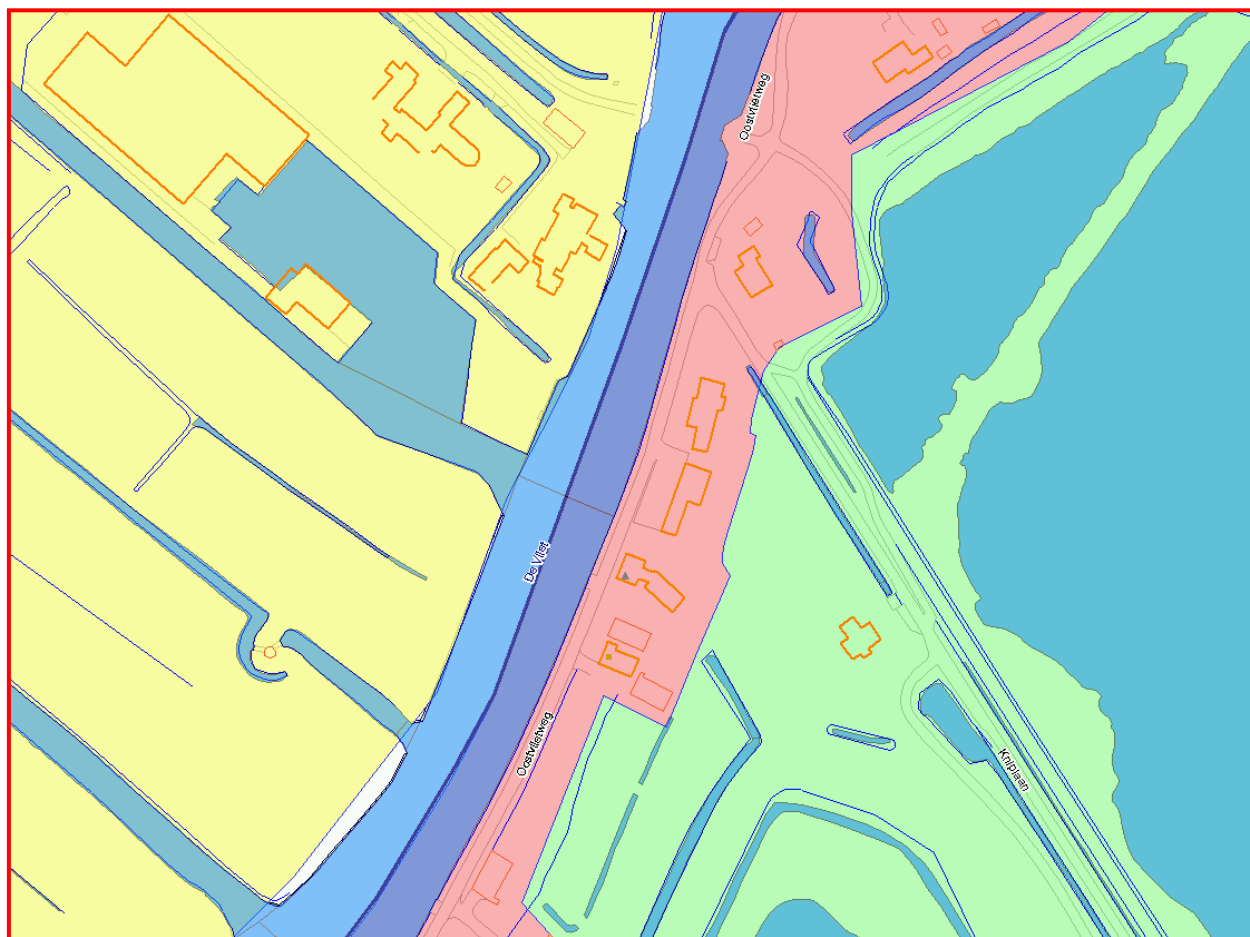
De verschillende bodem-klassen staan in onderstaande kaart weergegeven.

De bodemkwaliteitskaart wordt gebruikt voor het toepassen grond in een bepaalde zone. Wanneer men een partij grond of baggerspecie in het plangebied wil verwerken is het van belang dat de milieuhygiënische kwaliteit van de ontvangende bodem bepalend is.

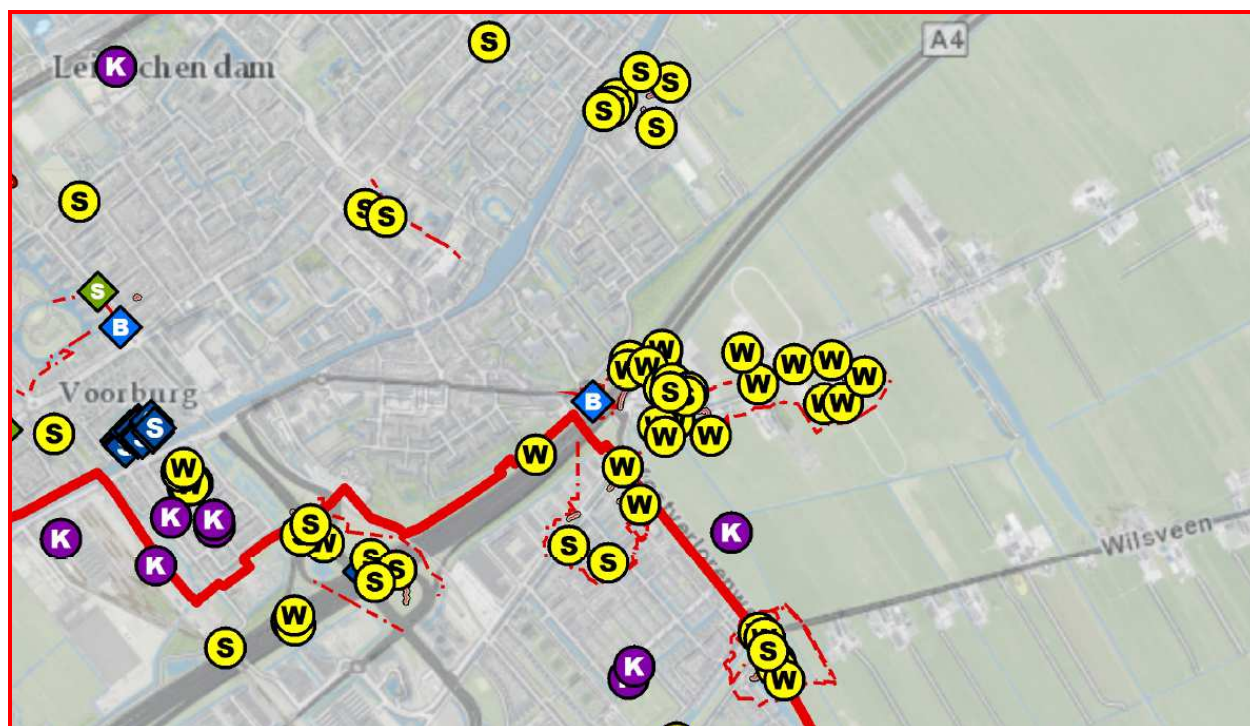
Feitenkaart, opgesteld door AVH in maart 2015

- S = splitterbox
- B = bunker
- S = stelling
- W = wapenopstelling
- K = bomkrater groter dan 2 meter doorsnede
- S (groen) = schuilplaats
- V = vernielde infra

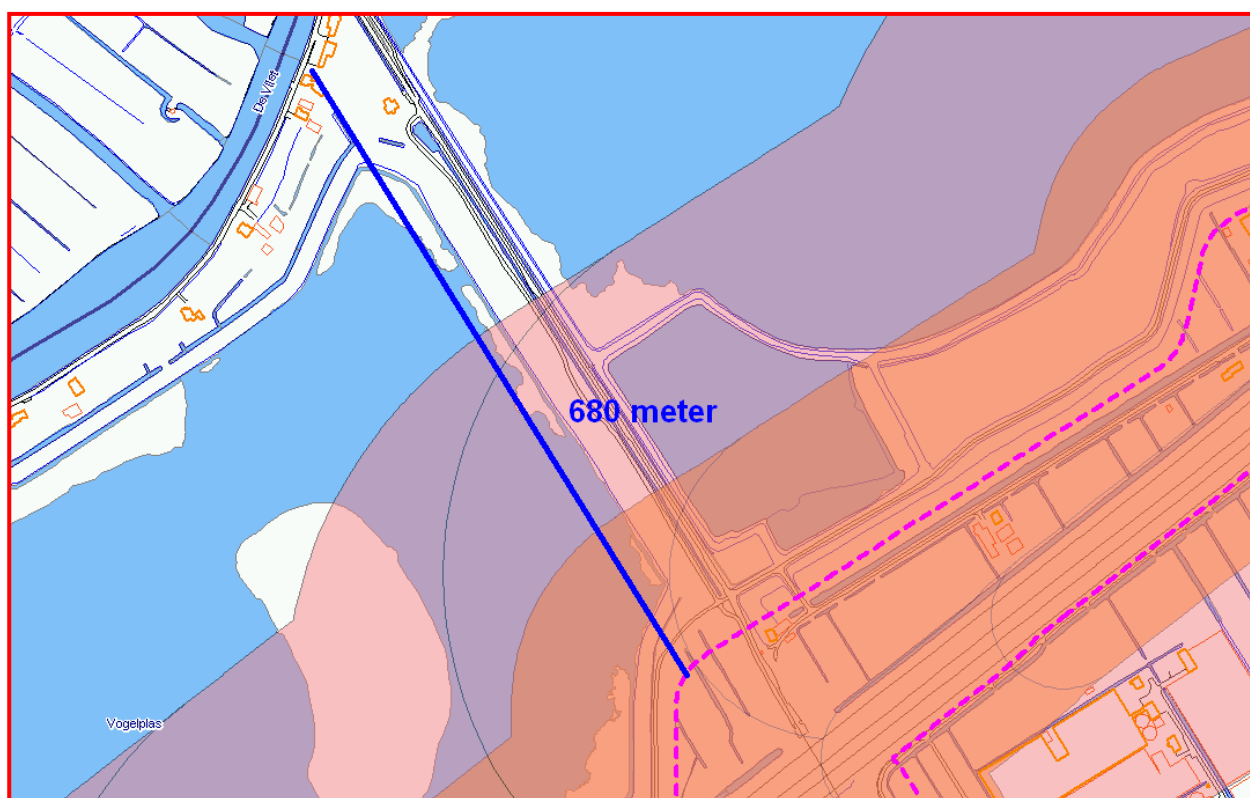
De ligging van de gasleiding met de letaliteitscontouren zijn op onderstaand plaatje weergegeven

- Oranje vlak: afstand met 100% kans op overlijden bij een breuk van een leiding met ontbranding  
 Roze vlak: afstand tot een overlijdensrisico van 1% bij een breuk van de leiding met ontbranding  
 Rode lijn afstand van 680 meter tot de gasleiding

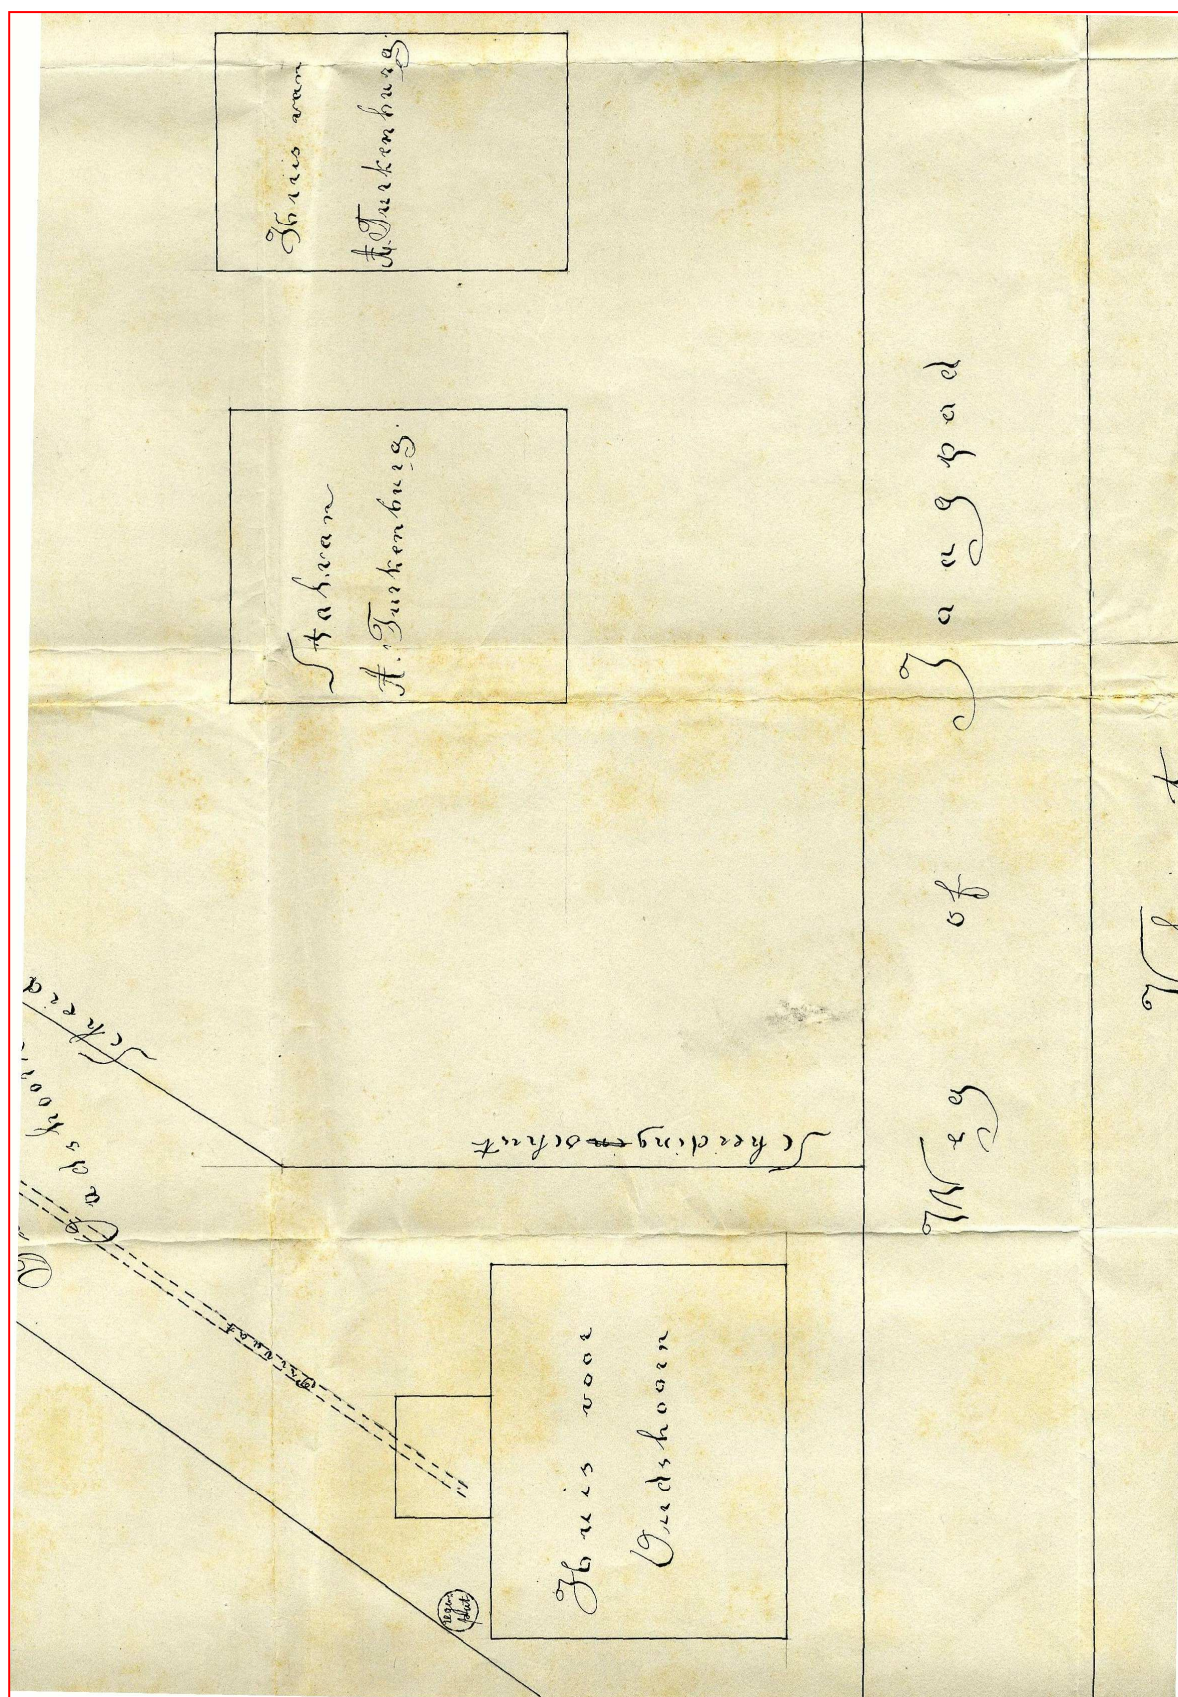
Bouwtekening behoort bij de in **1904** verleende bouwvergunning, Oostvlietweg 39  
 Net achter de 2 woningen van Frankenburg loopt een erf afscheiding (sloot), het riool komt uit in de  
 bermsloot die ongeveer 30 meter van het huis af ligt.

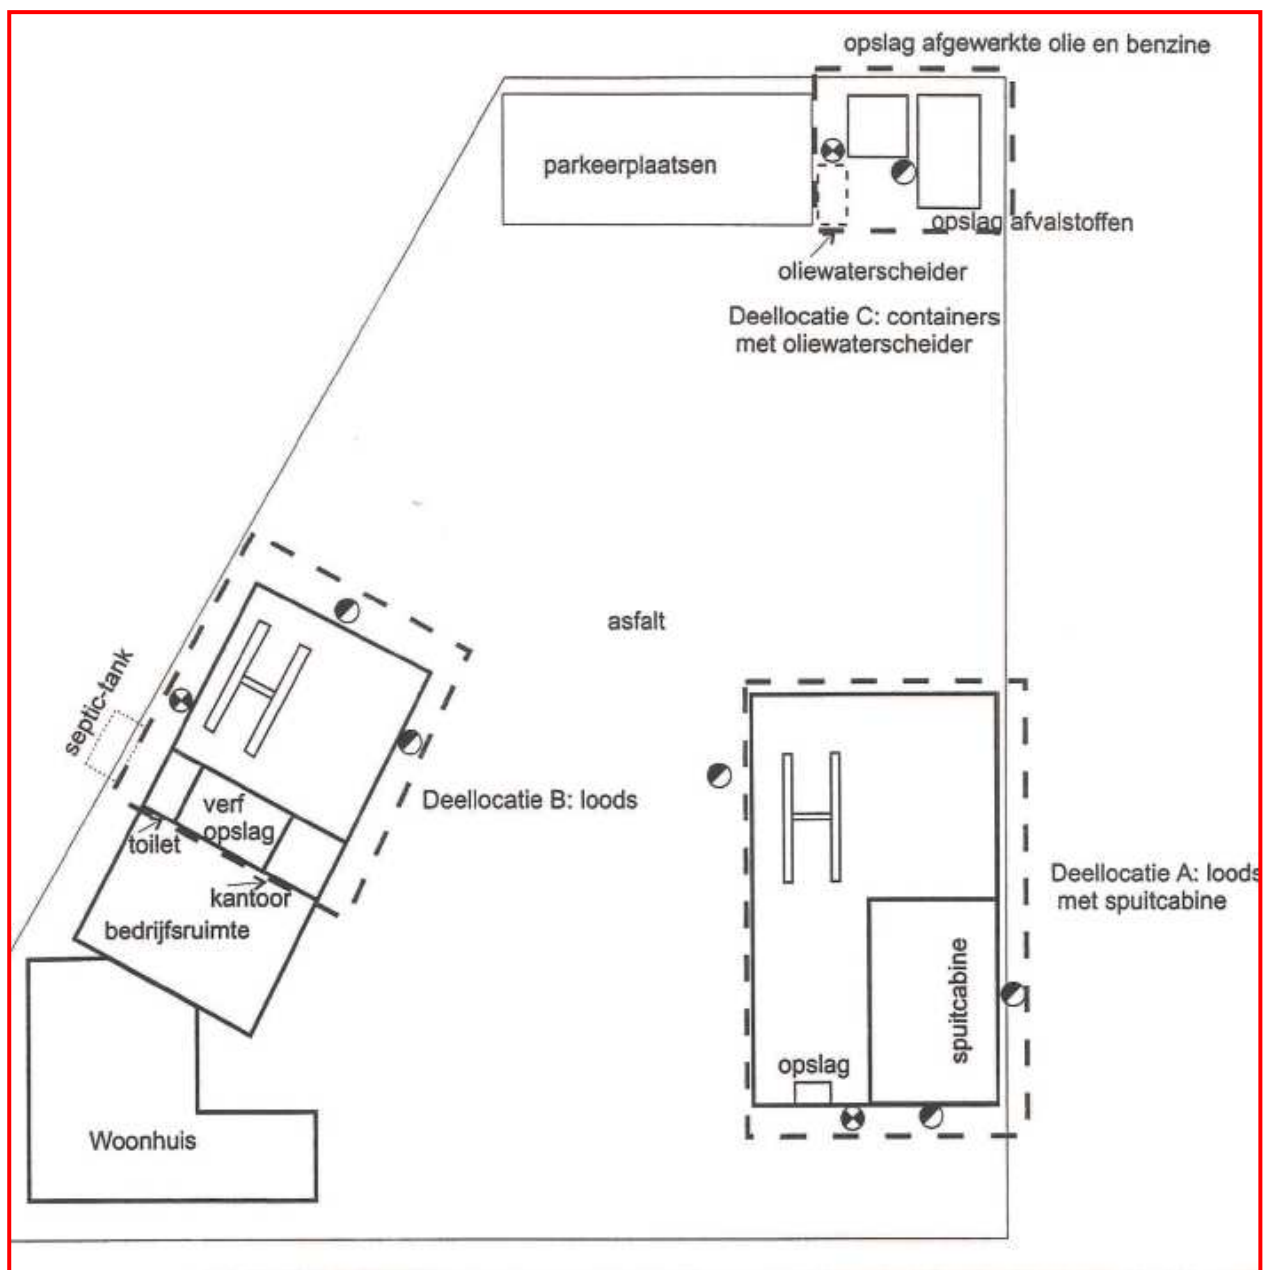
Situatieschets van het milieukundig adviesbureau Mol uit maart 2001

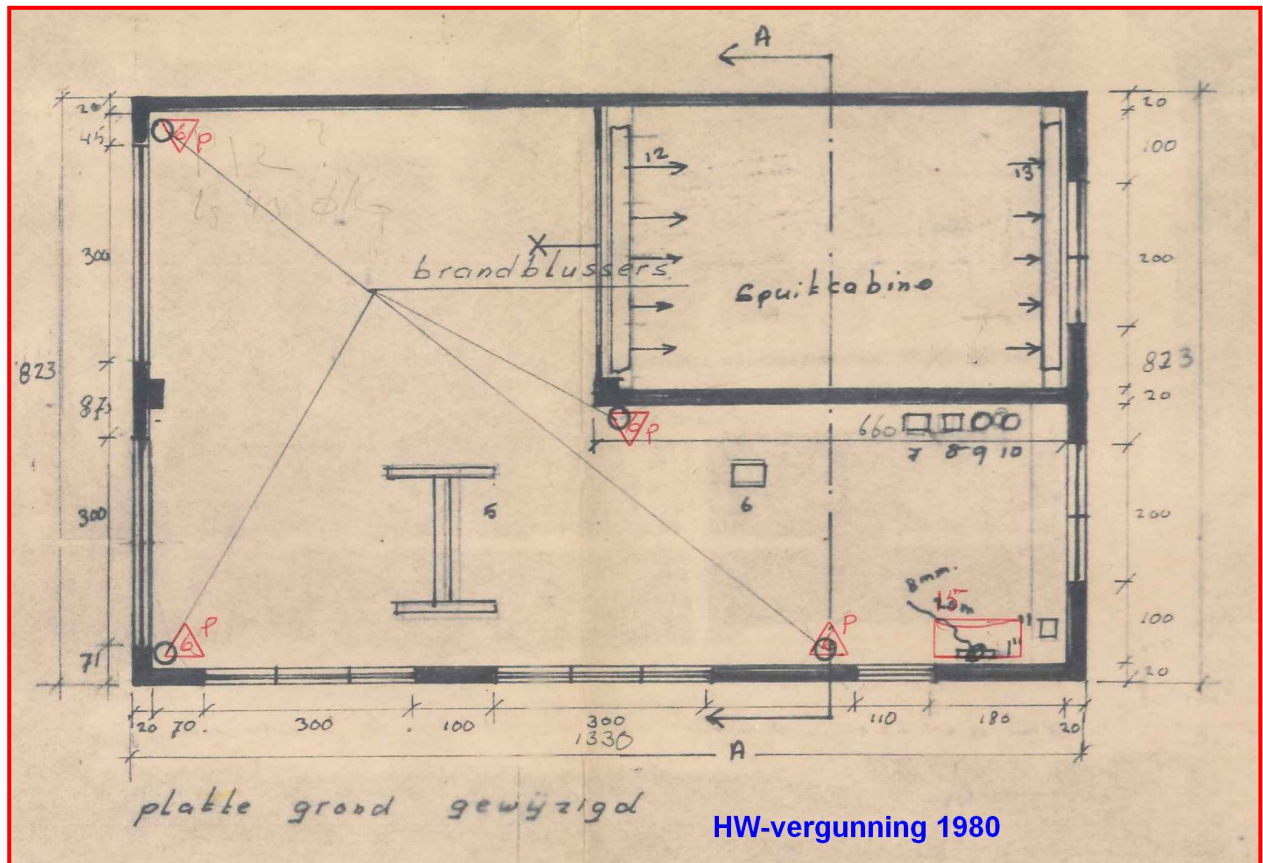
HW-vergunning 1980

1. c.v. Ketel 220 V. 34000 kcal/h.
  2. Motor verfmenger 220 V. 1 PK
  3. Bandenapparaat 380 V. 2 PK
  4. Compressor (incl. Luchtgereedschap) 380 V 5.5 PK
  5. Heffbrug 380 V 3 PK
  6. Acculader 220 V 300 Watt
  7. Mobortakel 380 V 1 PK
  8. Puntlasser 380 V 1 PK
  9. Drukflor gas
  10. Drukflor zuurstof
  11. Slijpsteen 220 V 300 Watt
  12. Toevoerventilatie 220 V 500 Watt
  13. Afzuigventilatie 220 V 450 Watt
- Diverse Elek. handgereedschap 220 V totaal 1200 Watt

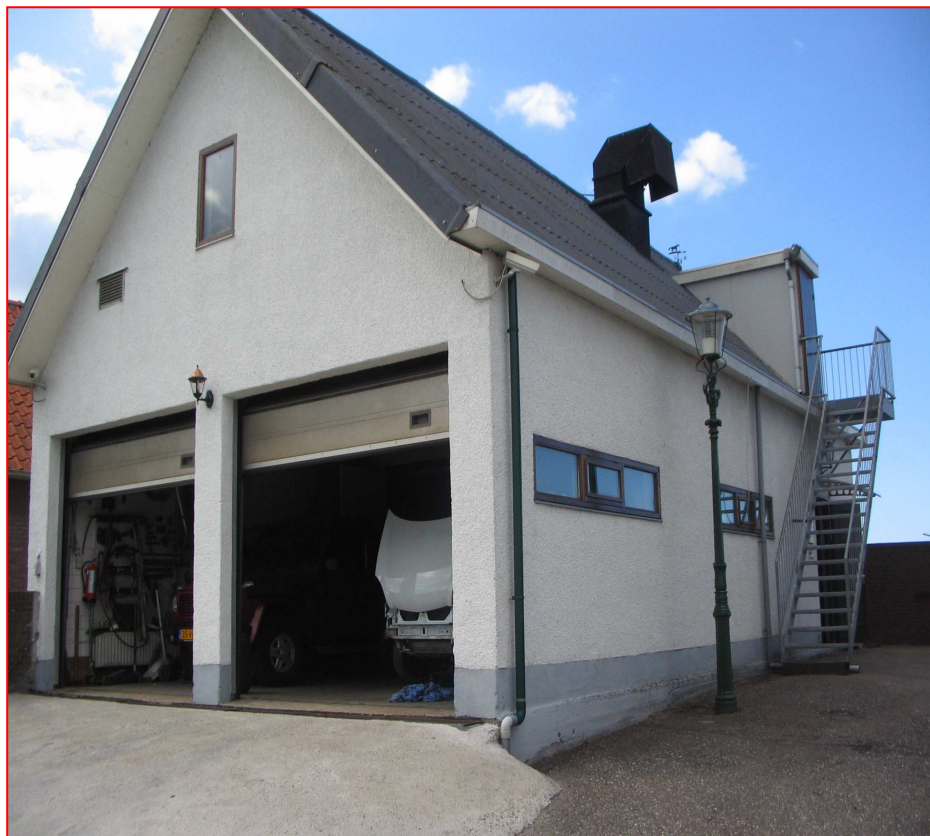
Foto op 29 augustus 2007. Garage met twee werkplaatsen een spuitcabine
