### Quickscan Flora- en faunawet

Herontwikkeling perceel Veursestraatweg 215 te  
Leidschendam

Rapportnummer: 20151124/rap01  
Status rapport: definitief  
Datum rapport: 3 november 2015

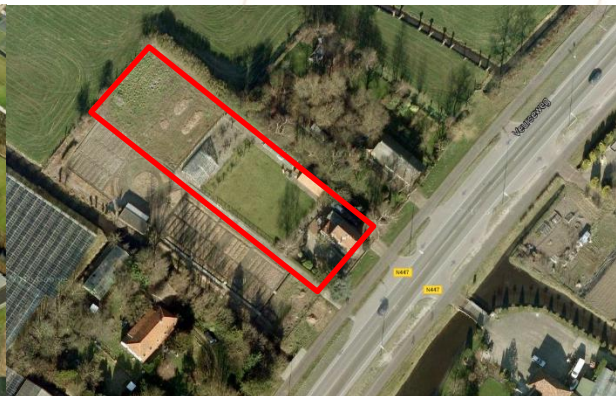
Figuur 2-2. Overzicht plangebied.

Op de satellietfoto staan ten noordwesten van de woning enkele hobbykassen en een schuur (figuur 2-2), deze zijn echter reeds gesloopt. Op het terrein staat enkel nog het huidige woonhuis, dit bestaat uit enkelsteens muren zonder spouw en een strak gelegd pannendak (figuur 2-3). In de buitenmuur zitten op sommige plekken scheurtjes. Aan de voorzijde van de woning is een schijngevel aanwezig die geen scheuren of openingen vertoont. De gevel is aan de achterzijde afgewerkt met een loden of zinken beplating die enkele openingen vertoont. De schoorsteenbasis is bekleed met loodslabben die her en der niet strak aansluiten op het pannendak. De dakafwerking bestaat uit een houten beplating met op sommige plekken kieren bij de aansluiting met de buitenmuur.

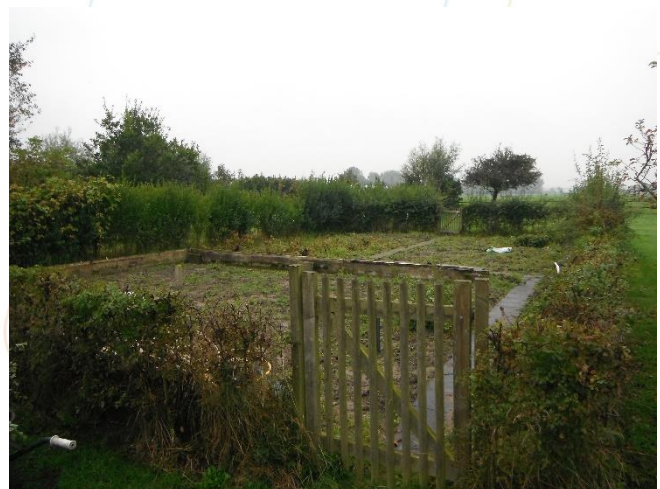
Figuur 2-4. Achteraanzicht.

Op de plek waar voorheen een grote vierkante kas stond is nu een moestuin aanwezig (figuur 2-4). Verder staan centraal op het terrein een aantal fruitbomen (figuur 2-5) en verspreid enkele andere bomen (kastanje, walnoot, berk en meidoorn)(figuur 2-6). Het grootste deel van het perceel bestaat uit strak gemaaid gazon met aan de randen regelmatig onderhouden borders met tuinplanten. Aan de zuidzijde is het perceel begrensd door een ligusterhaag.

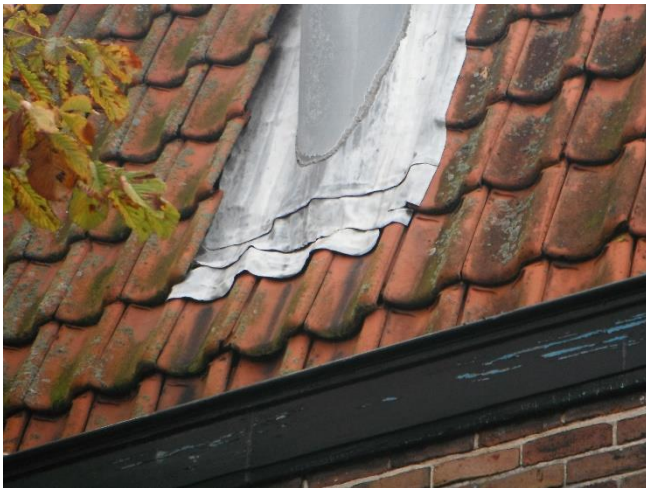
**Figuur 3-1. Losse loodslabben.**

Het woonhuis heeft een aantal mogelijk geschikte invliegopeningen voor vleermuizen, zo kunnen de losse loodslabben (figuur 3-1) en kieren tussen de boeidelen en buitenmuur dienst doen als incidentele verblijfplaats.

Door de voorgenomen sloop van het woonhuis zijn negatieve effecten op verblijfplaatsen van vleermuizen niet op voorhand uit te sluiten. Onder de dakpannen en de houten betimmeringen kunnen de vleermuizen een incidentele verblijfplaats hebben. Wegens ontbreken van een spouwmuur worden echter geen kraam- of winterverblijven verwacht. Als gevolg van de sloopwerkzaamheden treedt er mogelijk verstoring van vleermuizen en vernietiging van verblijfplaatsen op waardoor een overtreding van artikel 11 plaatsvindt. Om vast te stellen of verblijfplaatsen aanwezig zijn in de bebouwing, is een nader onderzoek nodig. Tijdens dit onderzoek worden alle kieren, scheuren en gaten onderzocht op sporen of mogelijke aanwezigheid van vleermuizen. Deze nadere inspectie kan tegelijk gebeuren met de inspectie voor de huismus- en gierzwaluwnesten en kan op korte termijn uitgevoerd worden. Aan de hand van dit onderzoek wordt bepaald of conform het vleermuisprotocol (maart 2013) een jaarrond onderzoek gedaan moet worden of dat de woning ongeschikt is en nader onderzoek niet noodzakelijk is.

Omdat waarnemingen uit de omgeving ontbreken (huismus) en de dakopbouw maar matig geschikt is (gierzwaluw en vleermuizen) kan in eerste instantie worden volstaan met een nadere inspectie naar de geschiktheid. Hierbij wordt gekeken onder de dakpannen naar oud nestmateriaal en worden alle kieren, scheuren en gaten onderzocht op sporen van de aanwezigheid van vleermuizen. Indien uit deze nadere inspectie blijkt dat beschermde soorten aanwezig zijn, is mogelijk een uitbreiding nodig van het onderzoek conform landelijke protocollen. Daarnaast is het dan nodig een nadere effectenanalyse uit te voeren en een maatregelenpakket op te stellen (met mitigatie/compensatie).

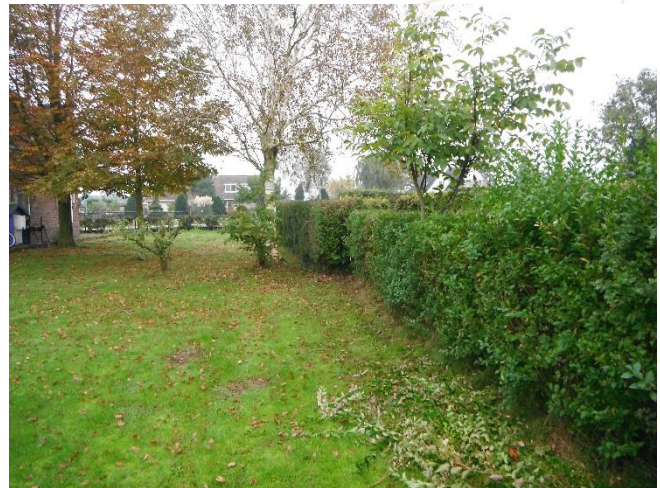
**Figuur 3-2. Broedbiotoop voor algemene en cat. 5 vogels.**

In de bomen en heggen (figuur 3-2) in het plangebied kunnen mogelijk algemene, tijdens het broedseizoen beschermde (en algemene categorie 5) vogels tot broeden komen. Daarnaast kunnen vleermuizen en jaarrond beschermde broedvogels (huismussen, uilen en andere roofvogels) het terrein gebruiken als foerageergebied.

In de bomen en heggen die in het plangebied staan kunnen algemene vogelsoorten tot broeden komen. Er is geen directe overlap met het werkgebied omdat alle groenstructuren blijven bestaan. Als gevolg van de werkzaamheden kunnen echter wel effecten optreden die de broedende vogels kunnen verstoren, zoals geluid, trillingen en licht (overtreding artikel 11 Flora- en Faunawet).

De volgende maatregelen zijn nodig om een overtreding te voorkomen:

- rekening houden met het broedseizoen (in de periode half maart t/m half juli worden de meeste broedgevallen verwacht). Afhankelijk van het weer kan het broedseizoen eerder of later starten en langer doorgaan. Buiten deze periode is de kans op aanwezigheid van broedvogels erg klein;

- Indien niet buiten het broedseizoen gewerkt kan worden, zijn (afhankelijk van het weer) controles op broedvogels noodzakelijk in de periode februari-september. Bij de aanwezigheid van een nest dient een verstoringvrije zone te worden aangehouden, waarbinnen gedurende de periode van broeden niet wordt gewerkt. Dit dient door een ter zake kundige te worden bepaald.
