**VERKENNEND BODEMONDERZOEK EN NADER  
ASBEST IN GROND ONDERZOEK**

**Hofdijksweg ong. te Ouddorp**

Kenmerk: 20170428/rap01  
Versie: 1  
Datum: 26 september 2017

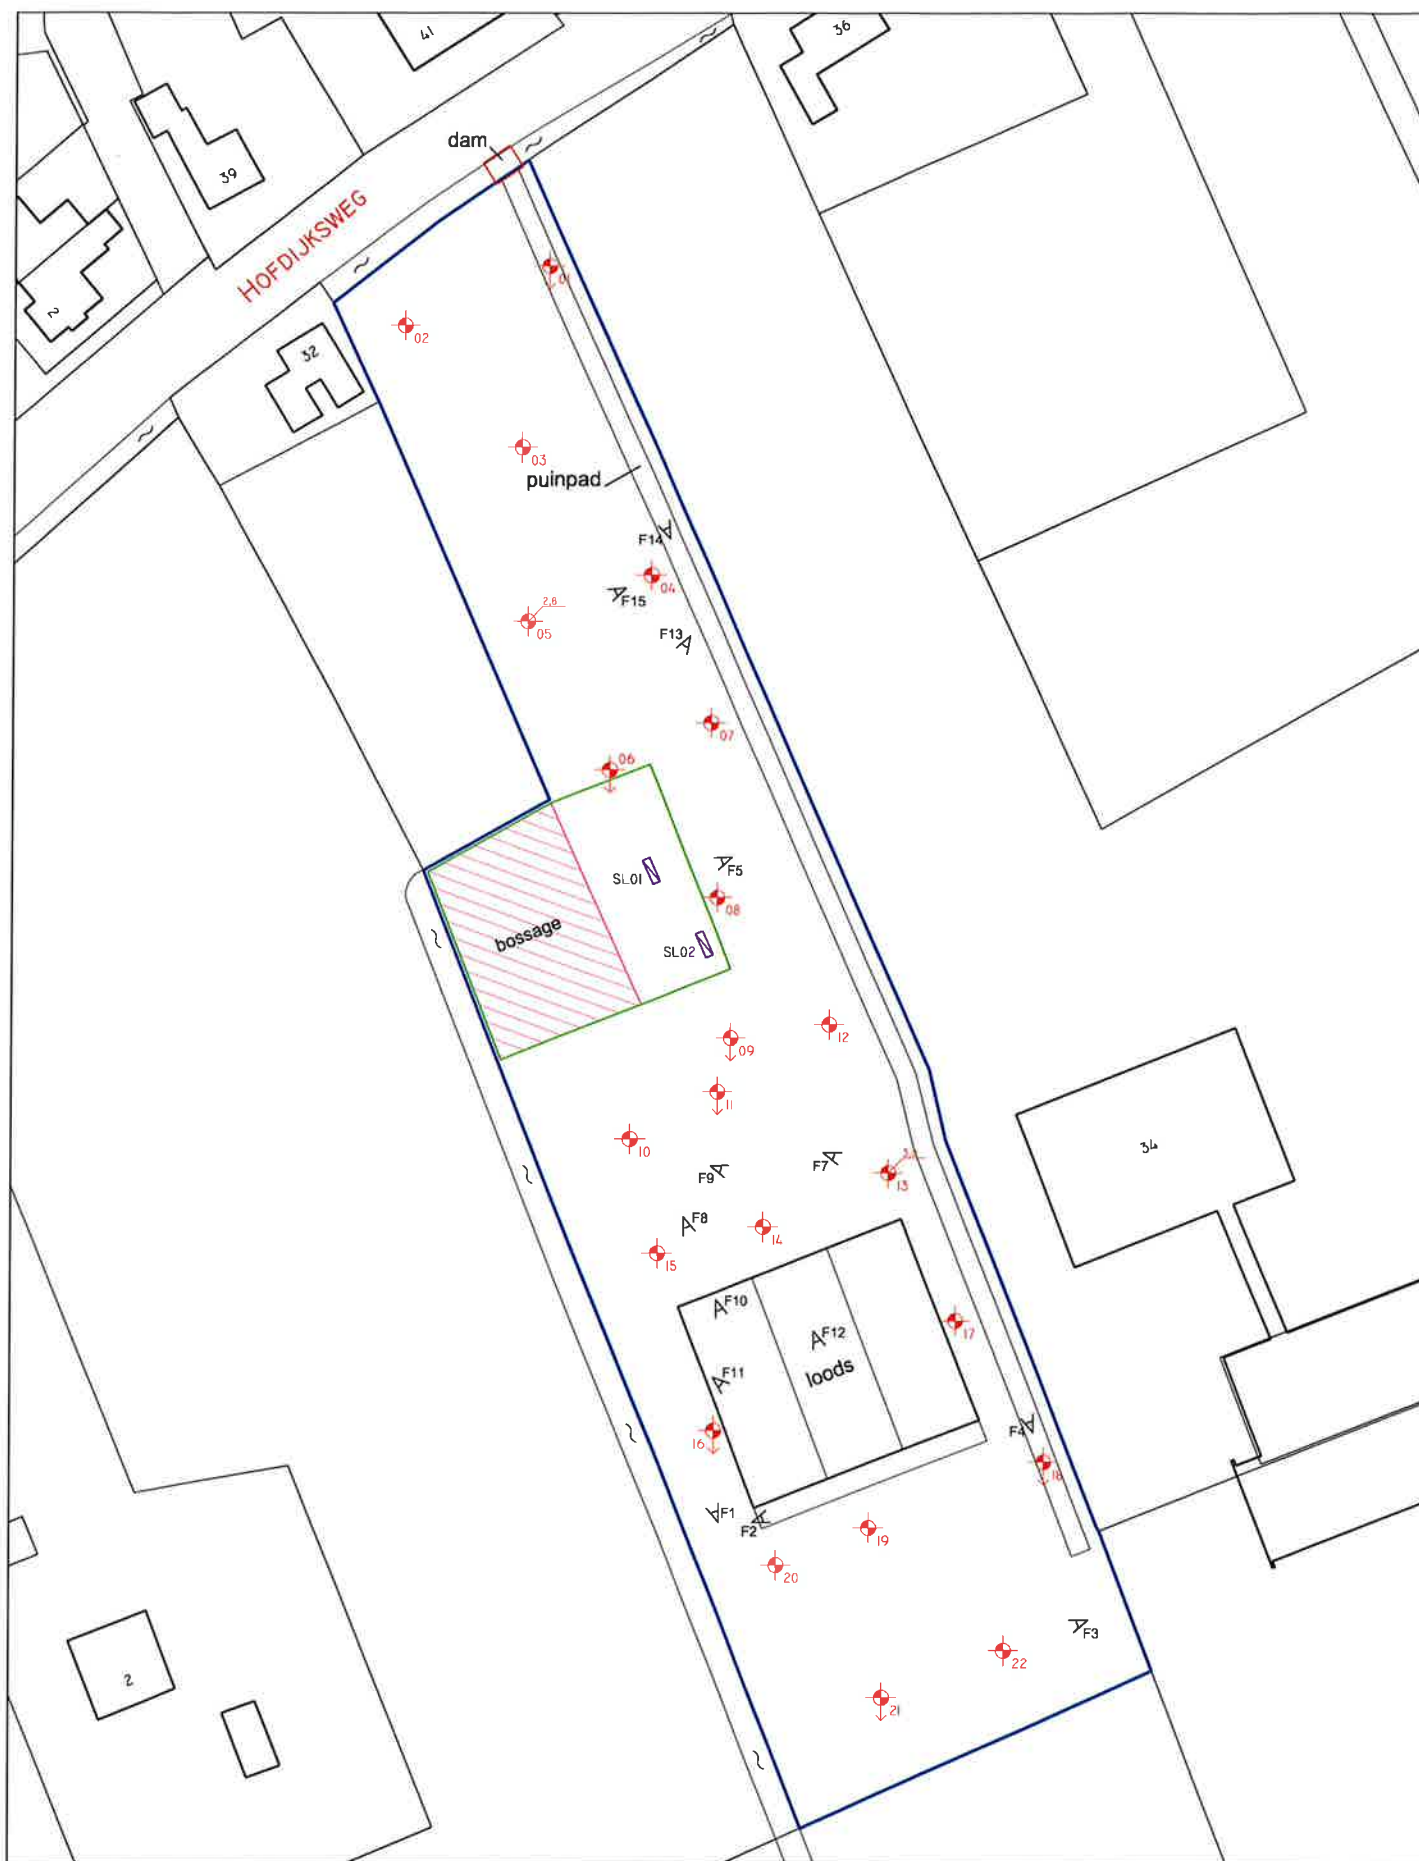
## **BIJLAGE 3**

De situering van de deellocatie met betrekking tot het asbestonderzoek en positionering van de sleuven is opgenomen in de situatietekening opgenomen in bijlage 3. Foto's van de geïnspecteerde sleuven/gaten en de situatie tijdens uitvoering van de veldwerkzaamheden zijn eveneens opgenomen in deze bijlage.

Tijdens de veldwerkzaamheden is het bodemmateriaal zintuiglijk beoordeeld op samenstelling en het voorkomen van asbestverdacht materiaal. Daarnaast zijn de positionering en omvang van ieder inspectiepunt vastgelegd. De ligging van de sleuven is opgenomen in bijlage 3.
