**Verkendend asbestonderzoek**

Hofwijksweg 34  
Ouddorp

18-2441-R01AvH

| <b>Type onderzoek</b> | Verkennd asbestonderzoek NEN 5707 |

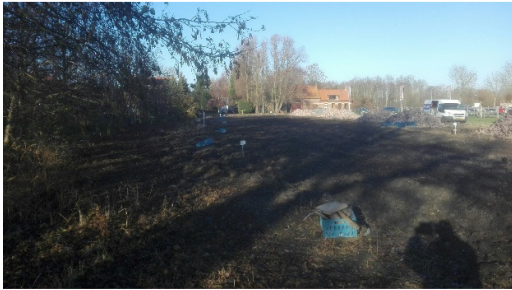
**Foto 1**

| Gegevens onderzoekslocatie | |
|---|---|
| Terreininspectie | De locatie is braakliggend met gedeeltelijke begroeiing met gras. Tevens is sprake van enkele depots met klinkers. |
