**RAPPORT  
betreffende een  
verkennend  
bodemonderzoek  
Tramlijnweg 2  
te Goedereede**

Datum : 31 oktober 2018  
Kenmerk : 1809L801/AOU/rap1

In opdracht van De Langen & Van den Berg Vastgoed is een verkennend milieukundig bodemonderzoek verricht op de locatie Tramlijnweg 2 te Goedereede.

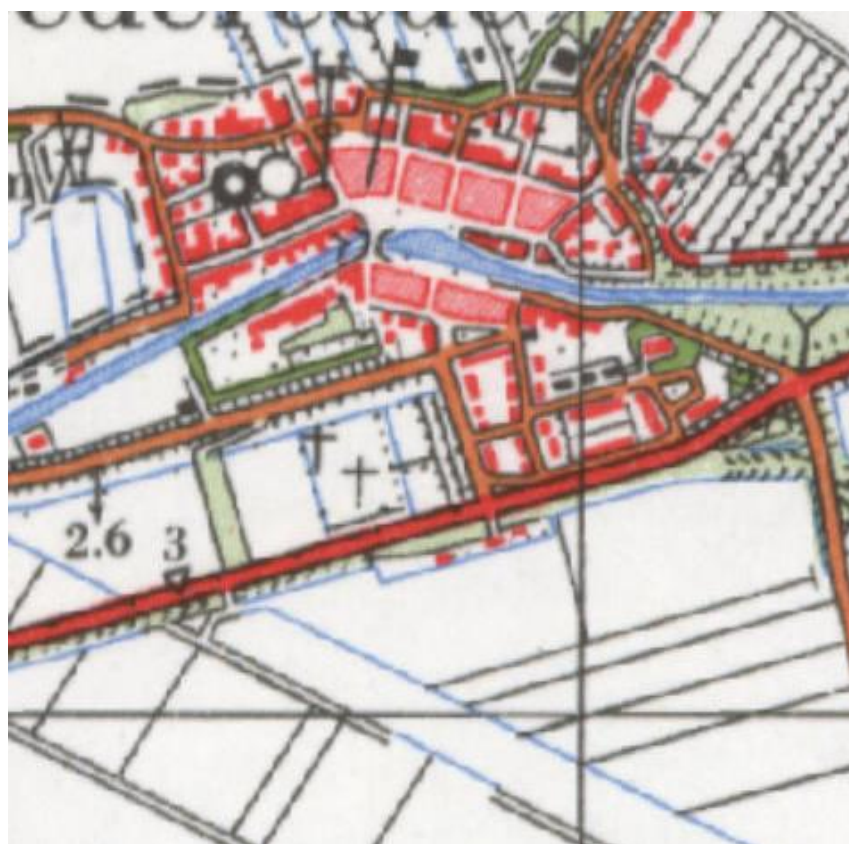
Van het gebied zijn vijf kaarten bestudeerd. De foto's zijn gemaakt in 1950, 1971, 1972, 2000 en 2017. Op de eerste twee kaarten is braakliggend terrein te zien inclusief aan de westzijde een watergang. Op de kaart uit 1972 is de huidige bebouwing zichtbaar. De watergang is niet meer zichtbaar. Op de kaarten uit 2000 en 2017 is tevens het parkeerterrein en het groen zichtbaar. Er zijn geen bijzonderheden waargenomen die mogelijk een (bodem)verontreiniging (hebben) kunnen veroorzaken. Op een recente luchtfoto van Google Maps is de recente situatie zichtbaar.
