MILIEUHYGIËNISCH VOORONDERZOEK  
BODEM

KAAIDIJK 29

TE HERKINGEN

# Rapportage milieuhygiënisch vooronderzoek bodem

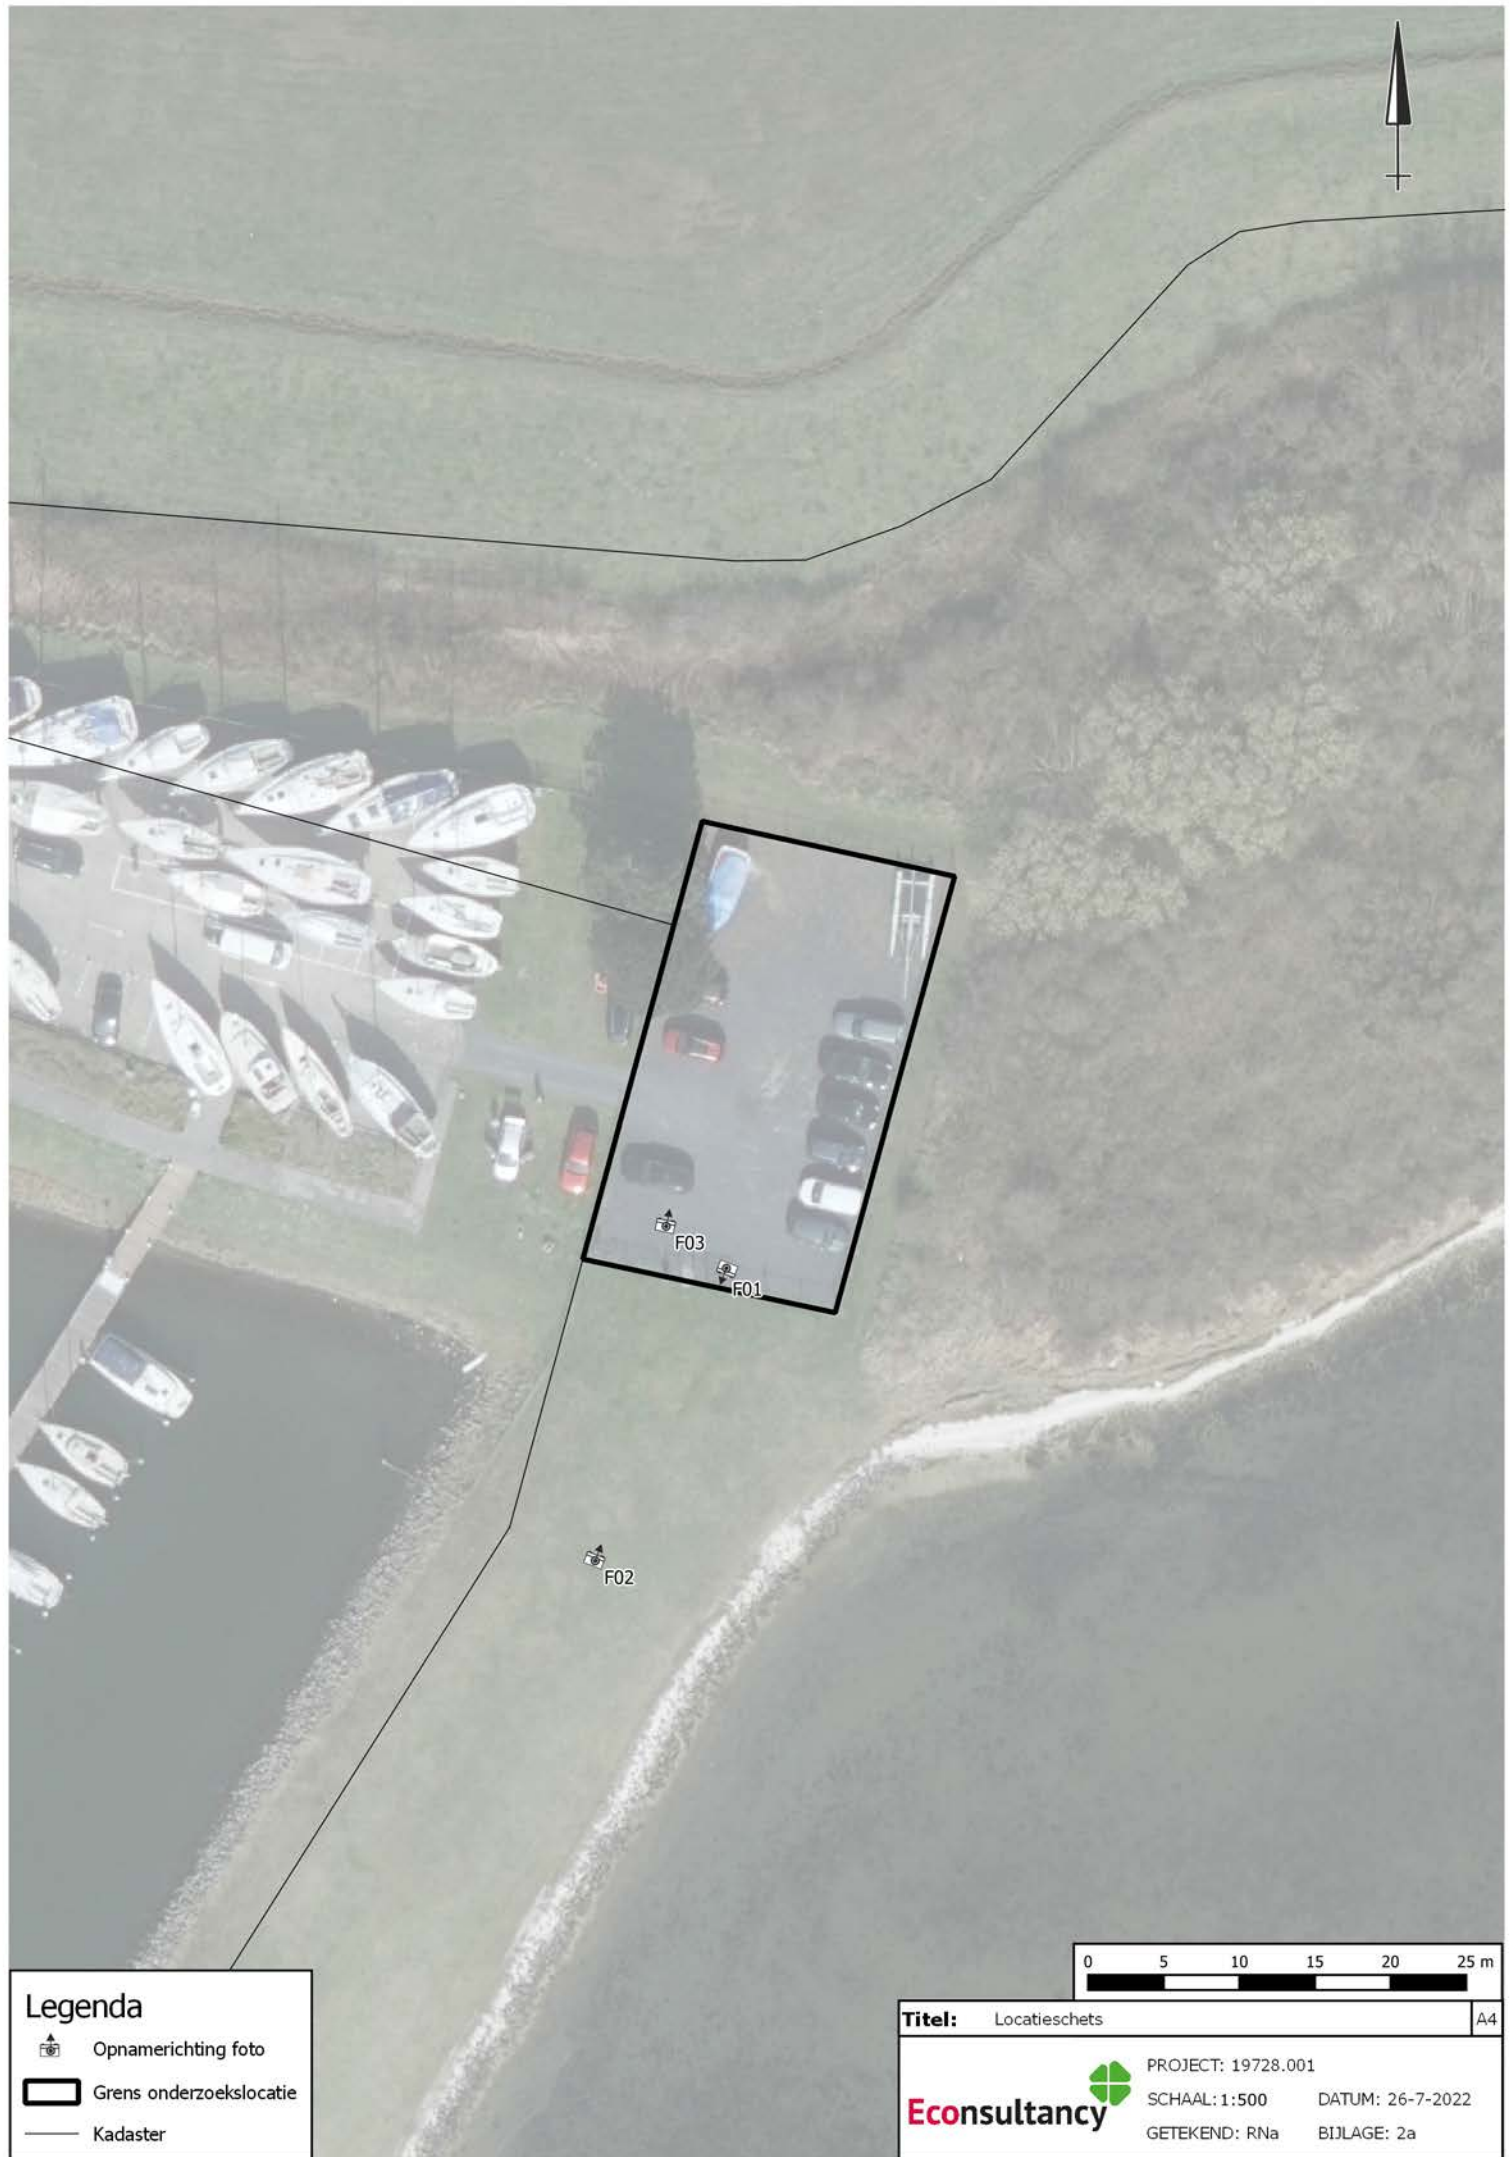
## **Bijlage 2a Locatieschets**

In bijlage 2a is de huidige situatie op een locatieschets weergegeven. Bijlage 2b bevat enkele foto's van de onderzoekslocatie.

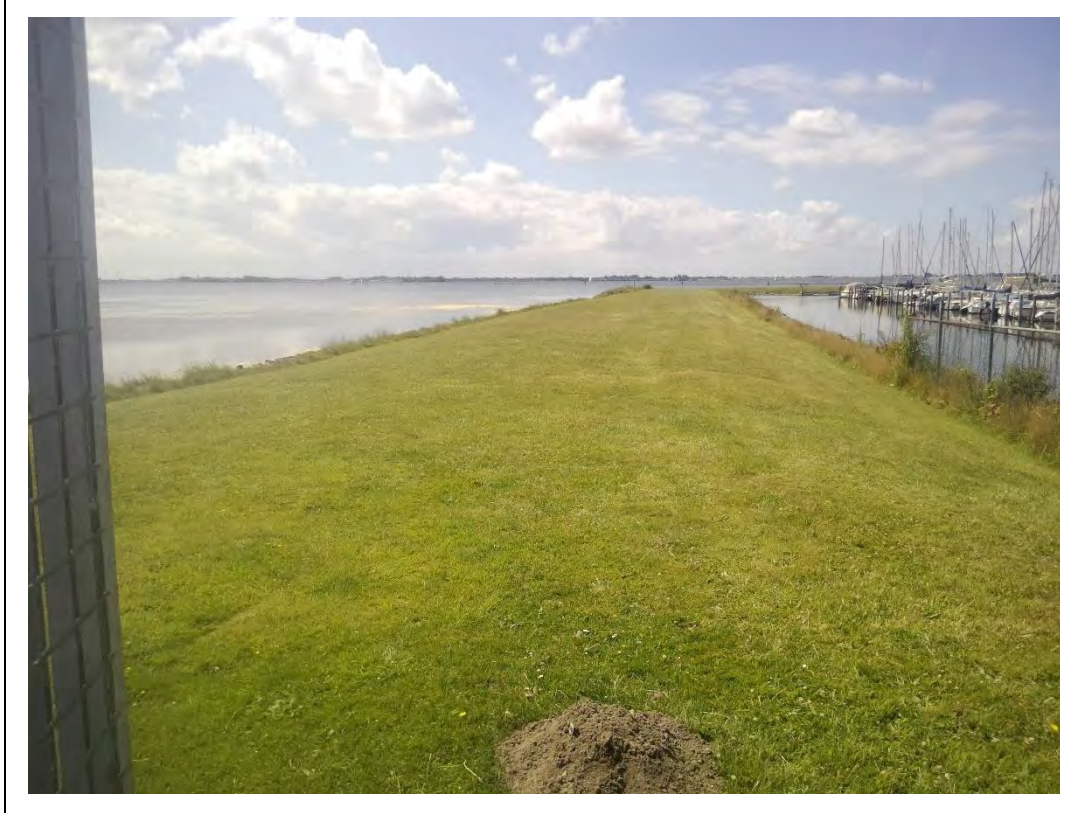
Foto 1.

De tijdens de terreininspectie aangetroffen situatie komt overeen met de locatiegegevens, zoals deze zijn opgenomen in hoofdstuk 4.

Op de onderzoekslocatie zijn geen mogelijke bronnen voor een grond- en/of grondwaterverontreiniging aangetroffen.
