bijlagen  
bij de toelichting

# **Bijlage 1 Beschrijving monument Hazersweg 23**

# Beeldkwaliteitplan

Hazersweg 23, Ouddorp

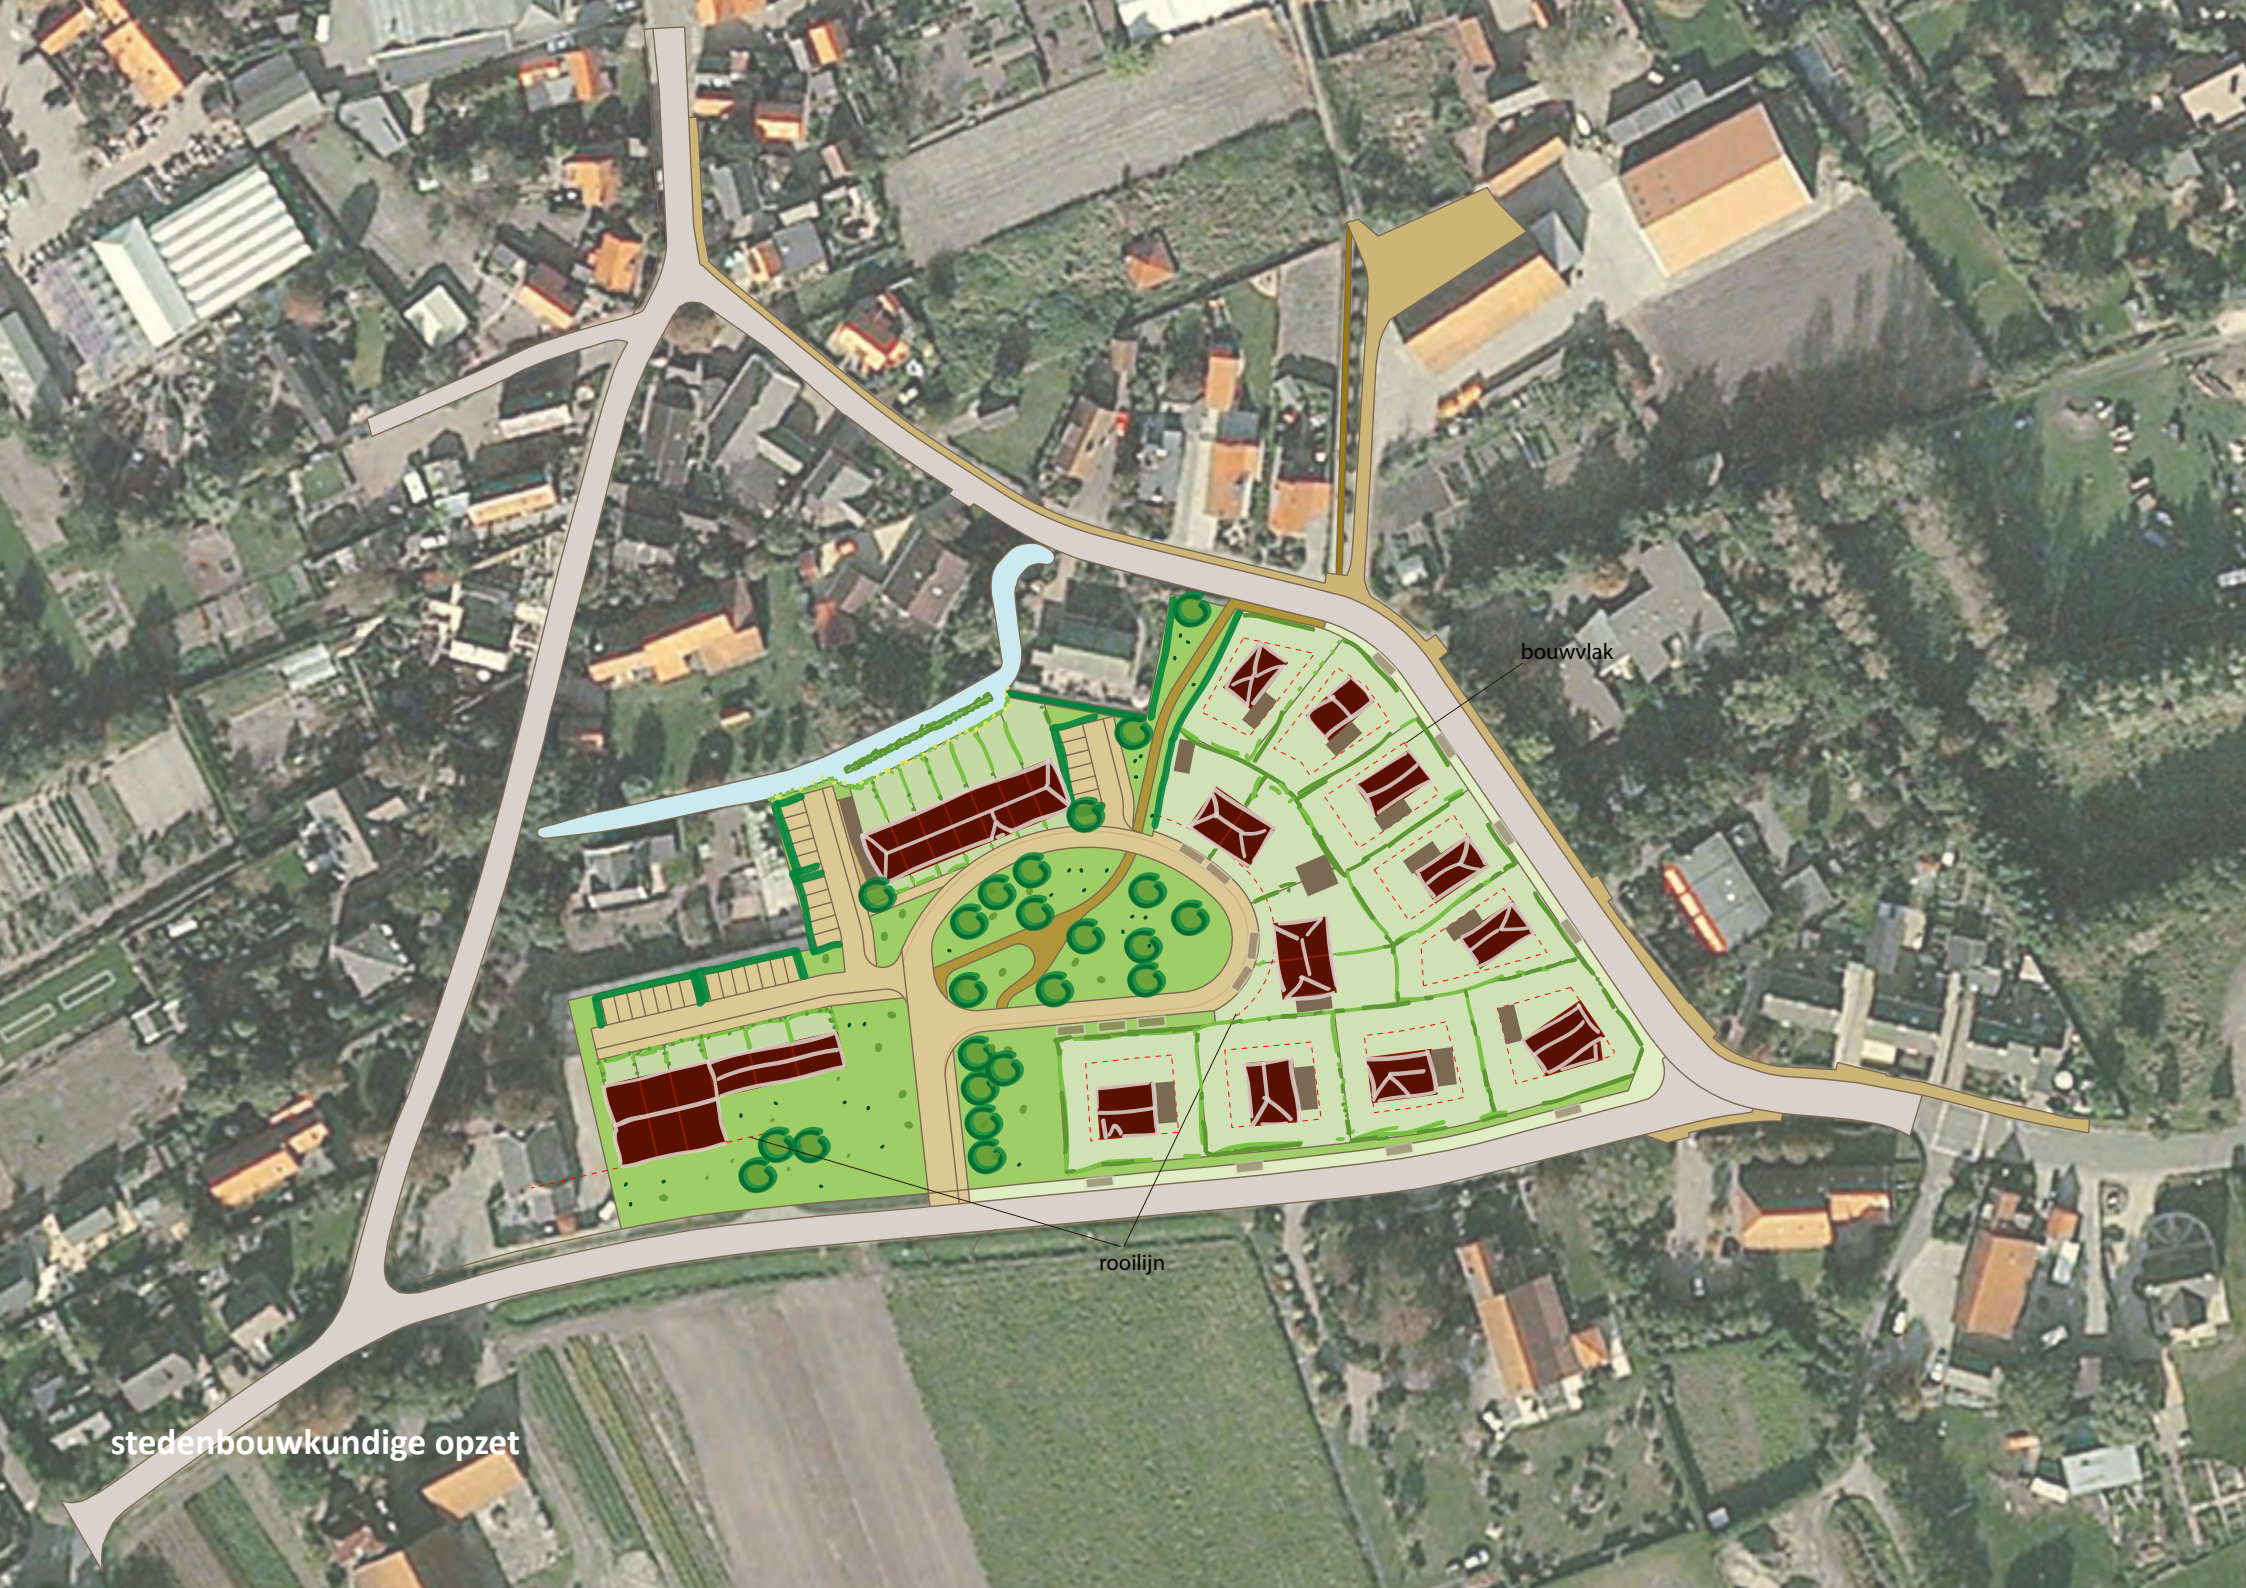
stedenbouwkundige opzet

De kruispunten van de linten zijn plekken waar verbijzonderingen gewenst zijn. Tussen de linten zijn in het landschap 'kamers' ontstaan als afzonderlijke ruimtelijke eenheden. De herinrichting van de locatie wordt als kamer behandeld. De karakteristiek van het Smalle Einde blijft met een vrij ruim profiel behouden. Met doorzetten en voltooien van de linten langs de locatie wordt een goede aansluiting op de omgeving gerealiseerd.

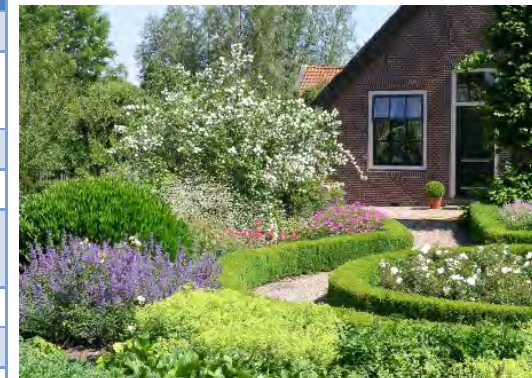
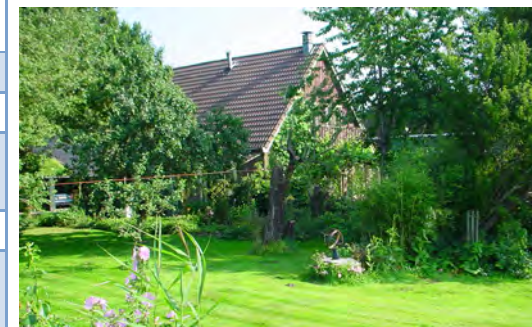
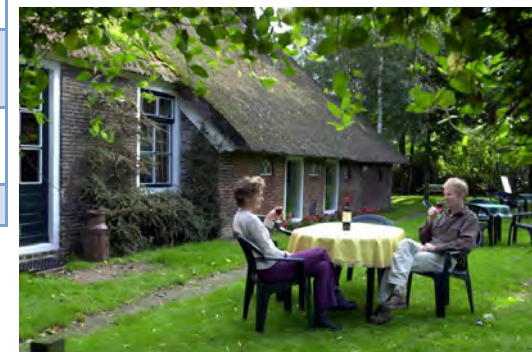
# Historische schuur

De historische schuur wordt herbouwd waarbij er ca. 6 appartementen in kunnen worden gerealiseerd. Voor de herontwikkeling van de monumentale schuur is het gewenst de plannen voor herbouw in vroegtijdig stadium aan de welstandscommissie voor te leggen.

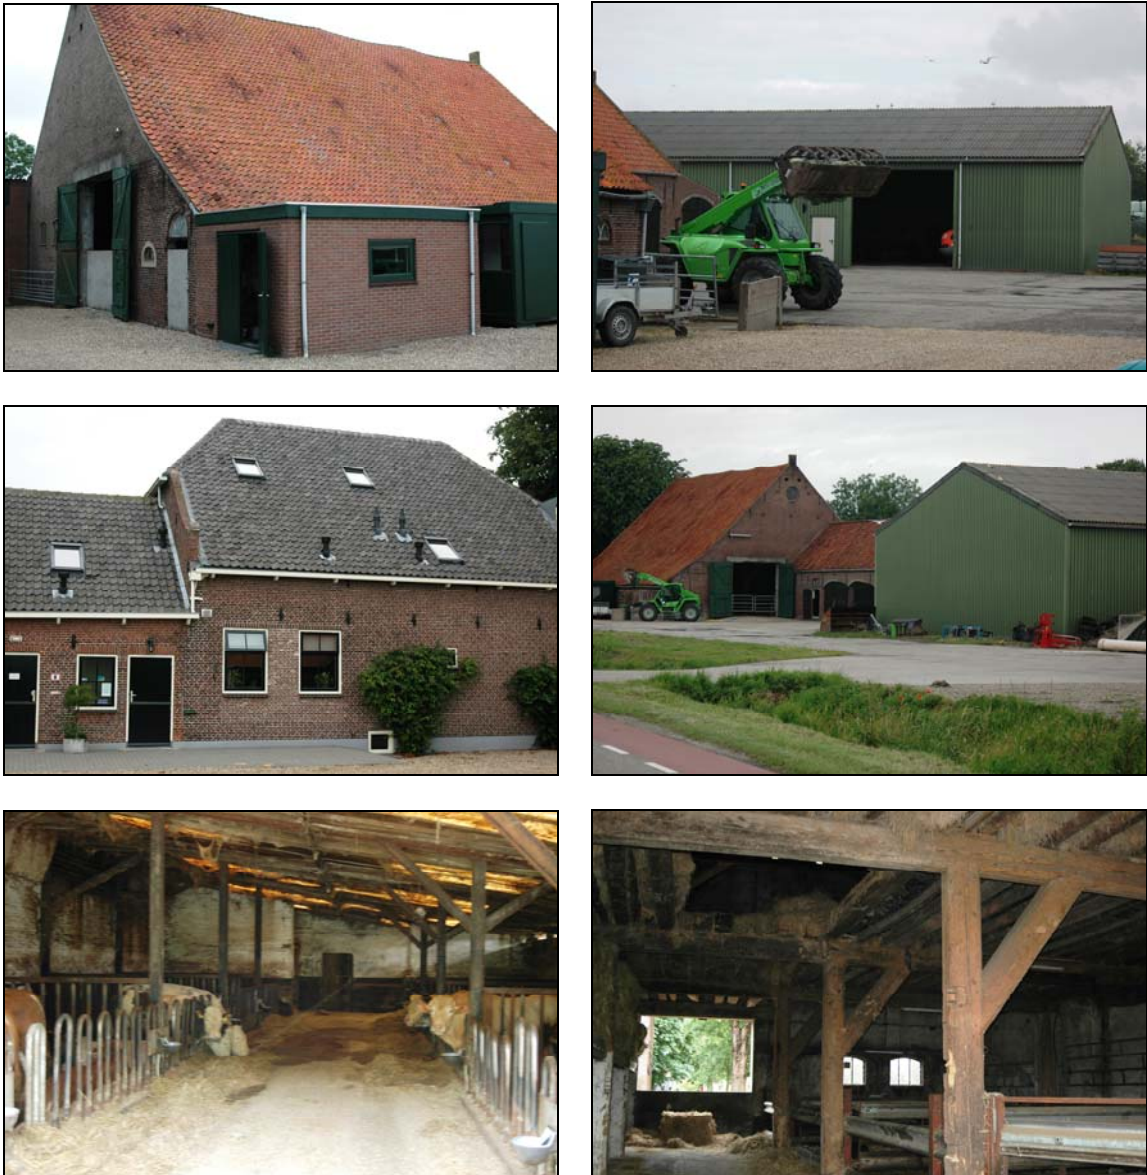
*Figuur 2. Foto-impressie van Hazersweg 23 te Ouddorp.*

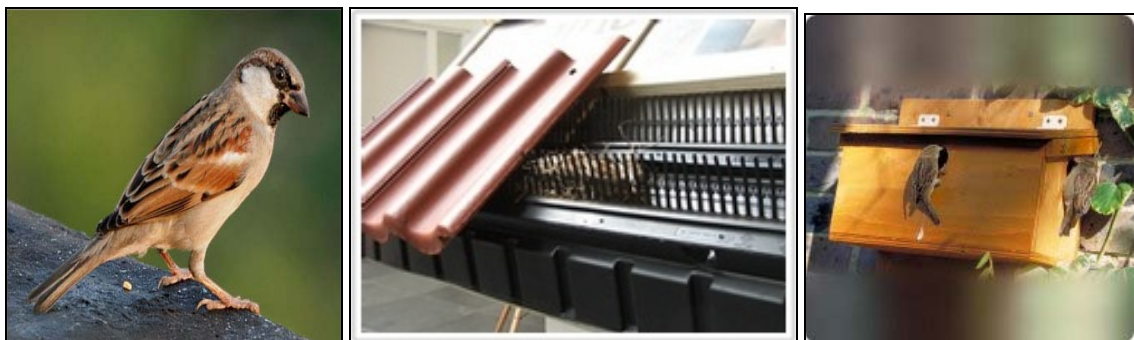
**Figuur 6. Huismus, Vogelvide en huismuskast.**

Indien de Vogelvide echter niet kan worden toegepast, dan kunnen nestkasten een alternatief bieden. Deze nestkasten kunnen ook worden gebruikt in de aanlegfase omdat de mussen over voldoende nestplaatsen kunnen blijven beschikken.

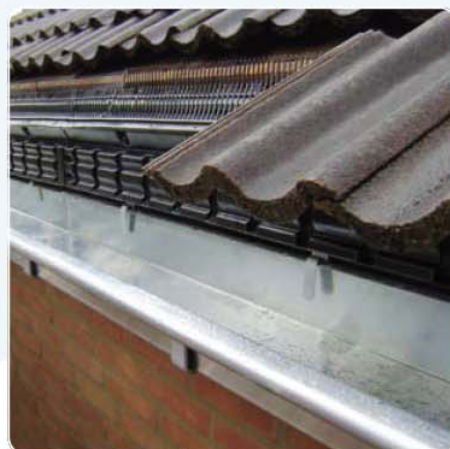
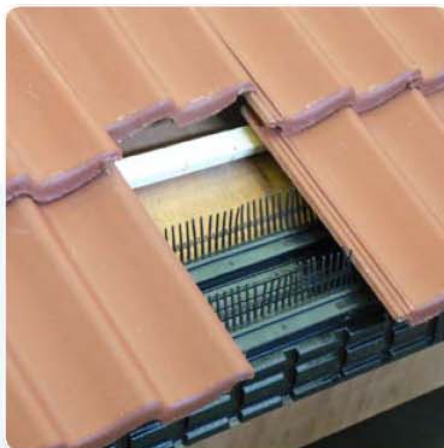
Bij de ontwikkeling van de Vogelvide is rekening gehouden met de voorschriften zoals opgenomen in het Bouwbesluit. Onbedoeld heeft het Bouwbesluit bijgedragen aan de dramatische achteruitgang van de huismus. De Vogelvide is getoetst aan het Bouwbesluit. Als uitkomst van deze toetsing is er door het Expertisecentrum Regelgeving Bouw (ERB) een gelijkwaardigheidsverklaring opgesteld, zodat de Vogelvide zonder conflict met het Bouwbesluit kan worden toegepast. Een onderdeel van deze gelijkwaardigheidsverklaring is de bevestiging van de dakbedekking aan het onderdak, dit kan betekenen dat de tweede dakpannenrij van onderen gerekend volledig dient te worden verankerd met (Euro-)panhaken.

### Technische gegevens:

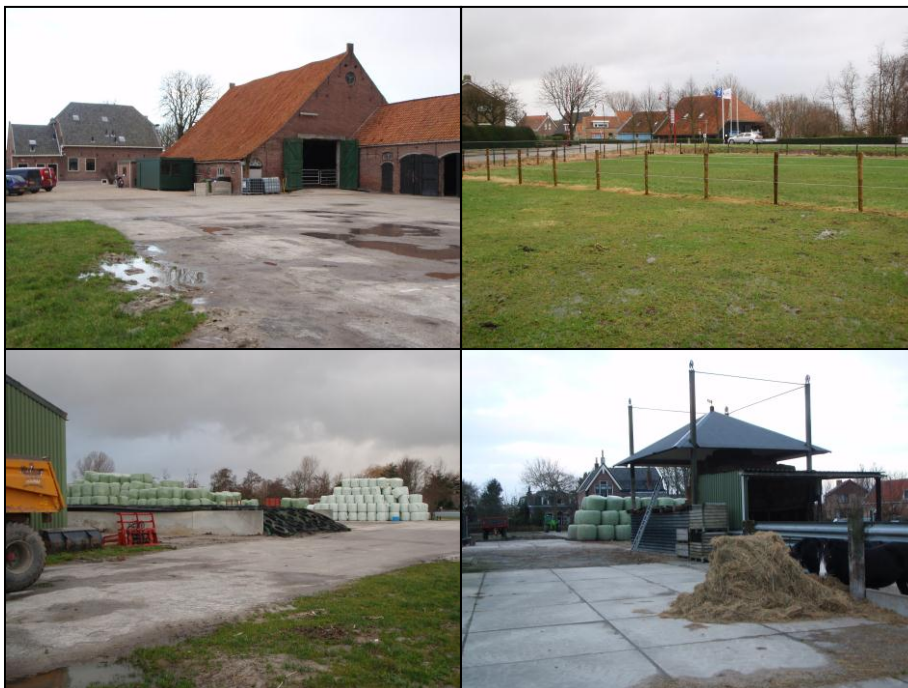
*Figuur 3.1 Zicht op het plangebied. Linksboven: zicht vanaf het zuiden in noordwestelijke richting. Rechtsboven: zicht vanaf het oosten in zuidoostelijke richting. Linksonder: zicht vanaf het zuiden in noordoostelijke richting. Rechtsonder: zicht vanaf het noorden in westelijke richting.*

waarbij de oostelijke kant van het plangebied lager ligt dan de omgeving. De weg aan de zuidoostkant van het plangebied ligt wel ongeveer een halve meter hoger dan het plangebied (zie figuur 3.1; foto rechtsboven).

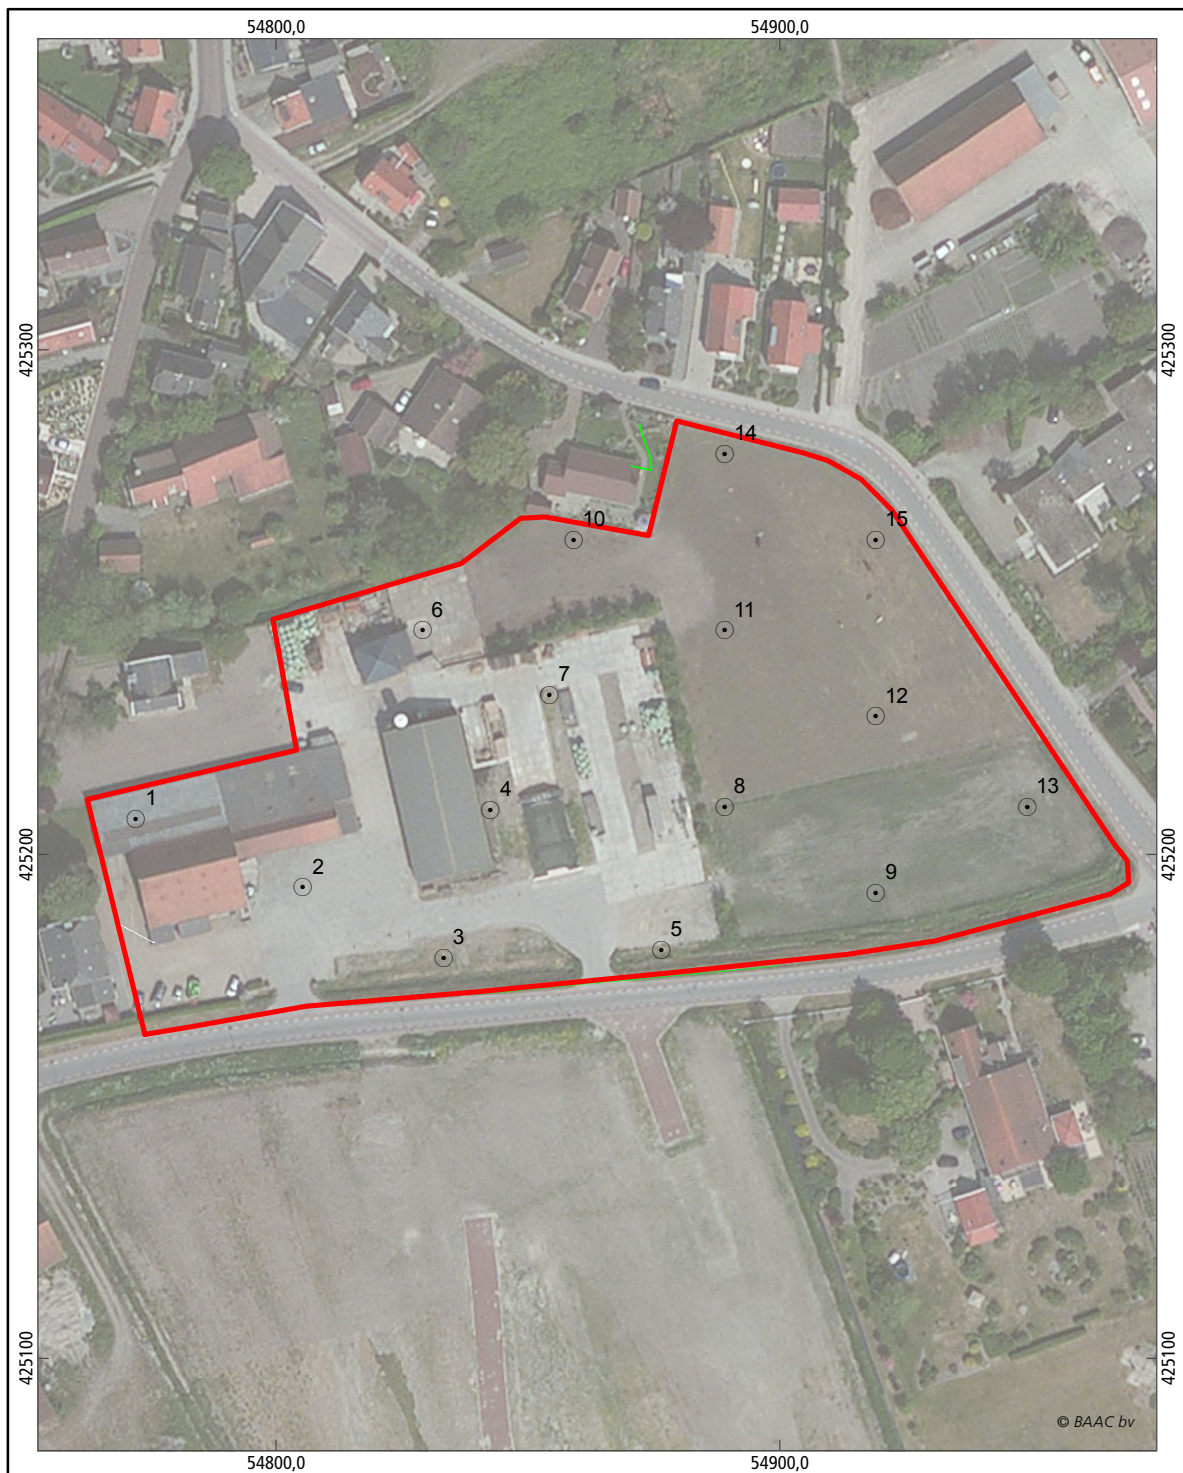
Boorpuntenkaart

**Ouddorp, plangebied Hazersweg 23**  
boorpuntenkaart
