**VERHARDINGS, -FUNDERINGS EN  
VERKENNEND ASBESTONDERZOEK**

**WESTHAVENDIJK 3 TE  
MIDDELHARNIS**

Kenmerk: 20231194/rap01  
Status: versie 1  
Datum: 20 oktober 2023

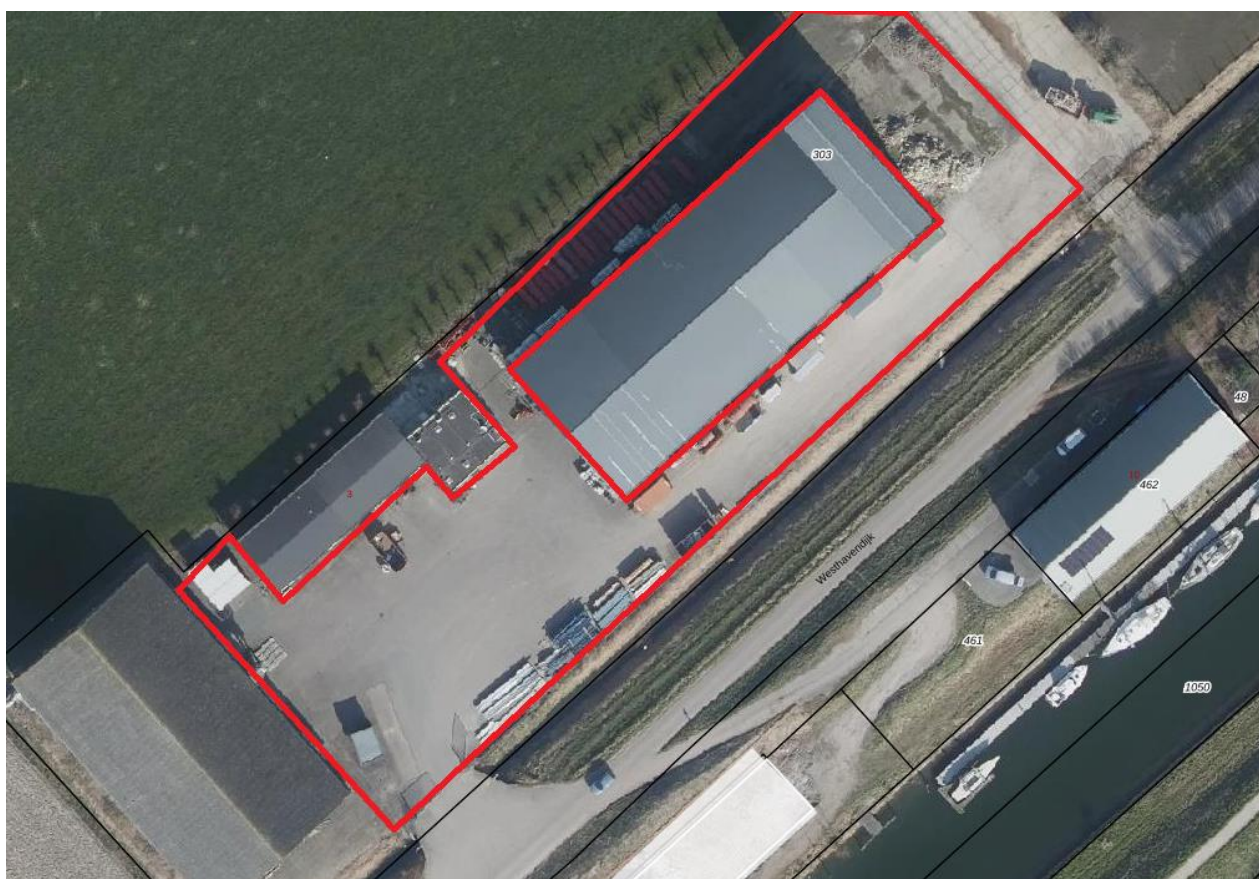
**Figuur 1** Ligging asfalt terrein CZAV

Op het voormalig terrein van CZAV dient een (asfalt)onderzoek uitgevoerd te worden. De locatie en globale contour van het asfalt is in onderstaand figuur 1 weergegeven. Het oppervlak van de asfaltverharding is circa 3.750 m<sup>2</sup>. In 2019 is op de locatie een bodemonderzoek uitgevoerd waarbij op diverse plaatsen de asfaltverharding al doorboord is (zie paragraaf 2.6).

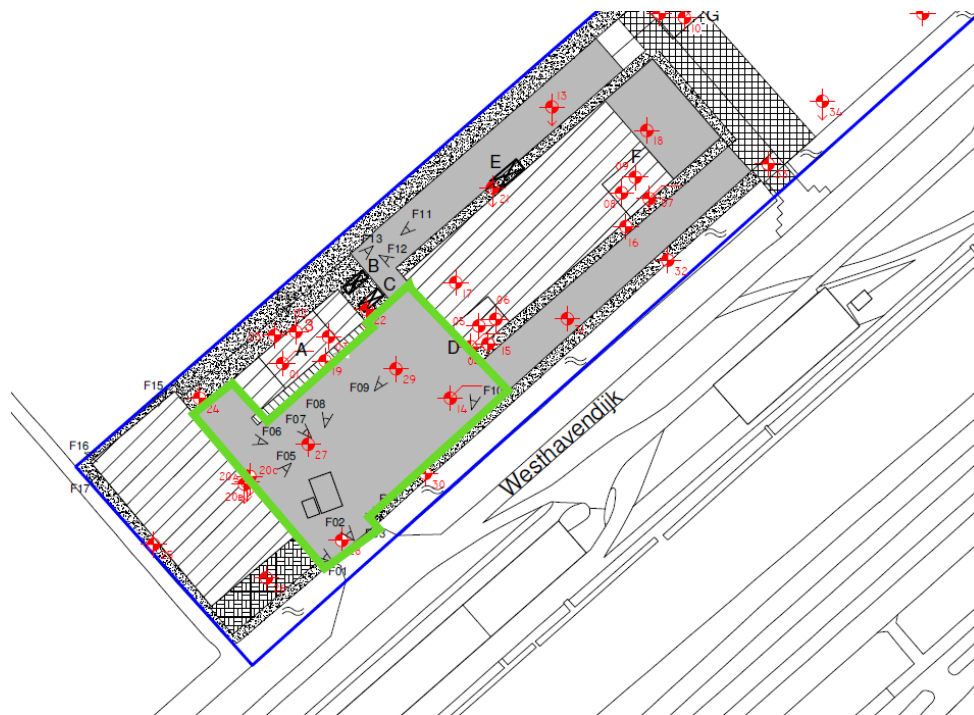
**Figuur 2** Contour asbestverdachte puinfundatie

Op basis van het verkennend bodemonderzoek uit 2019 is één deellocatie te onderscheiden. Bij de toenmalige boringen 14, 27, 28, 29 en 30 is een fundatielaag van puin/slakken/cement aangetroffen welke asbestverdacht is. Onder het overige asfalt is een slakkenfundatie aangetroffen welke niet asbestverdacht is.

De verwachte contour van de deellocatie met de puin/slakken/cement fundatie is op onderstaand kaartje aangegeven. De oppervlakte bedraagt circa  $60 \times 30 = 1.800 \text{ m}^2$ .

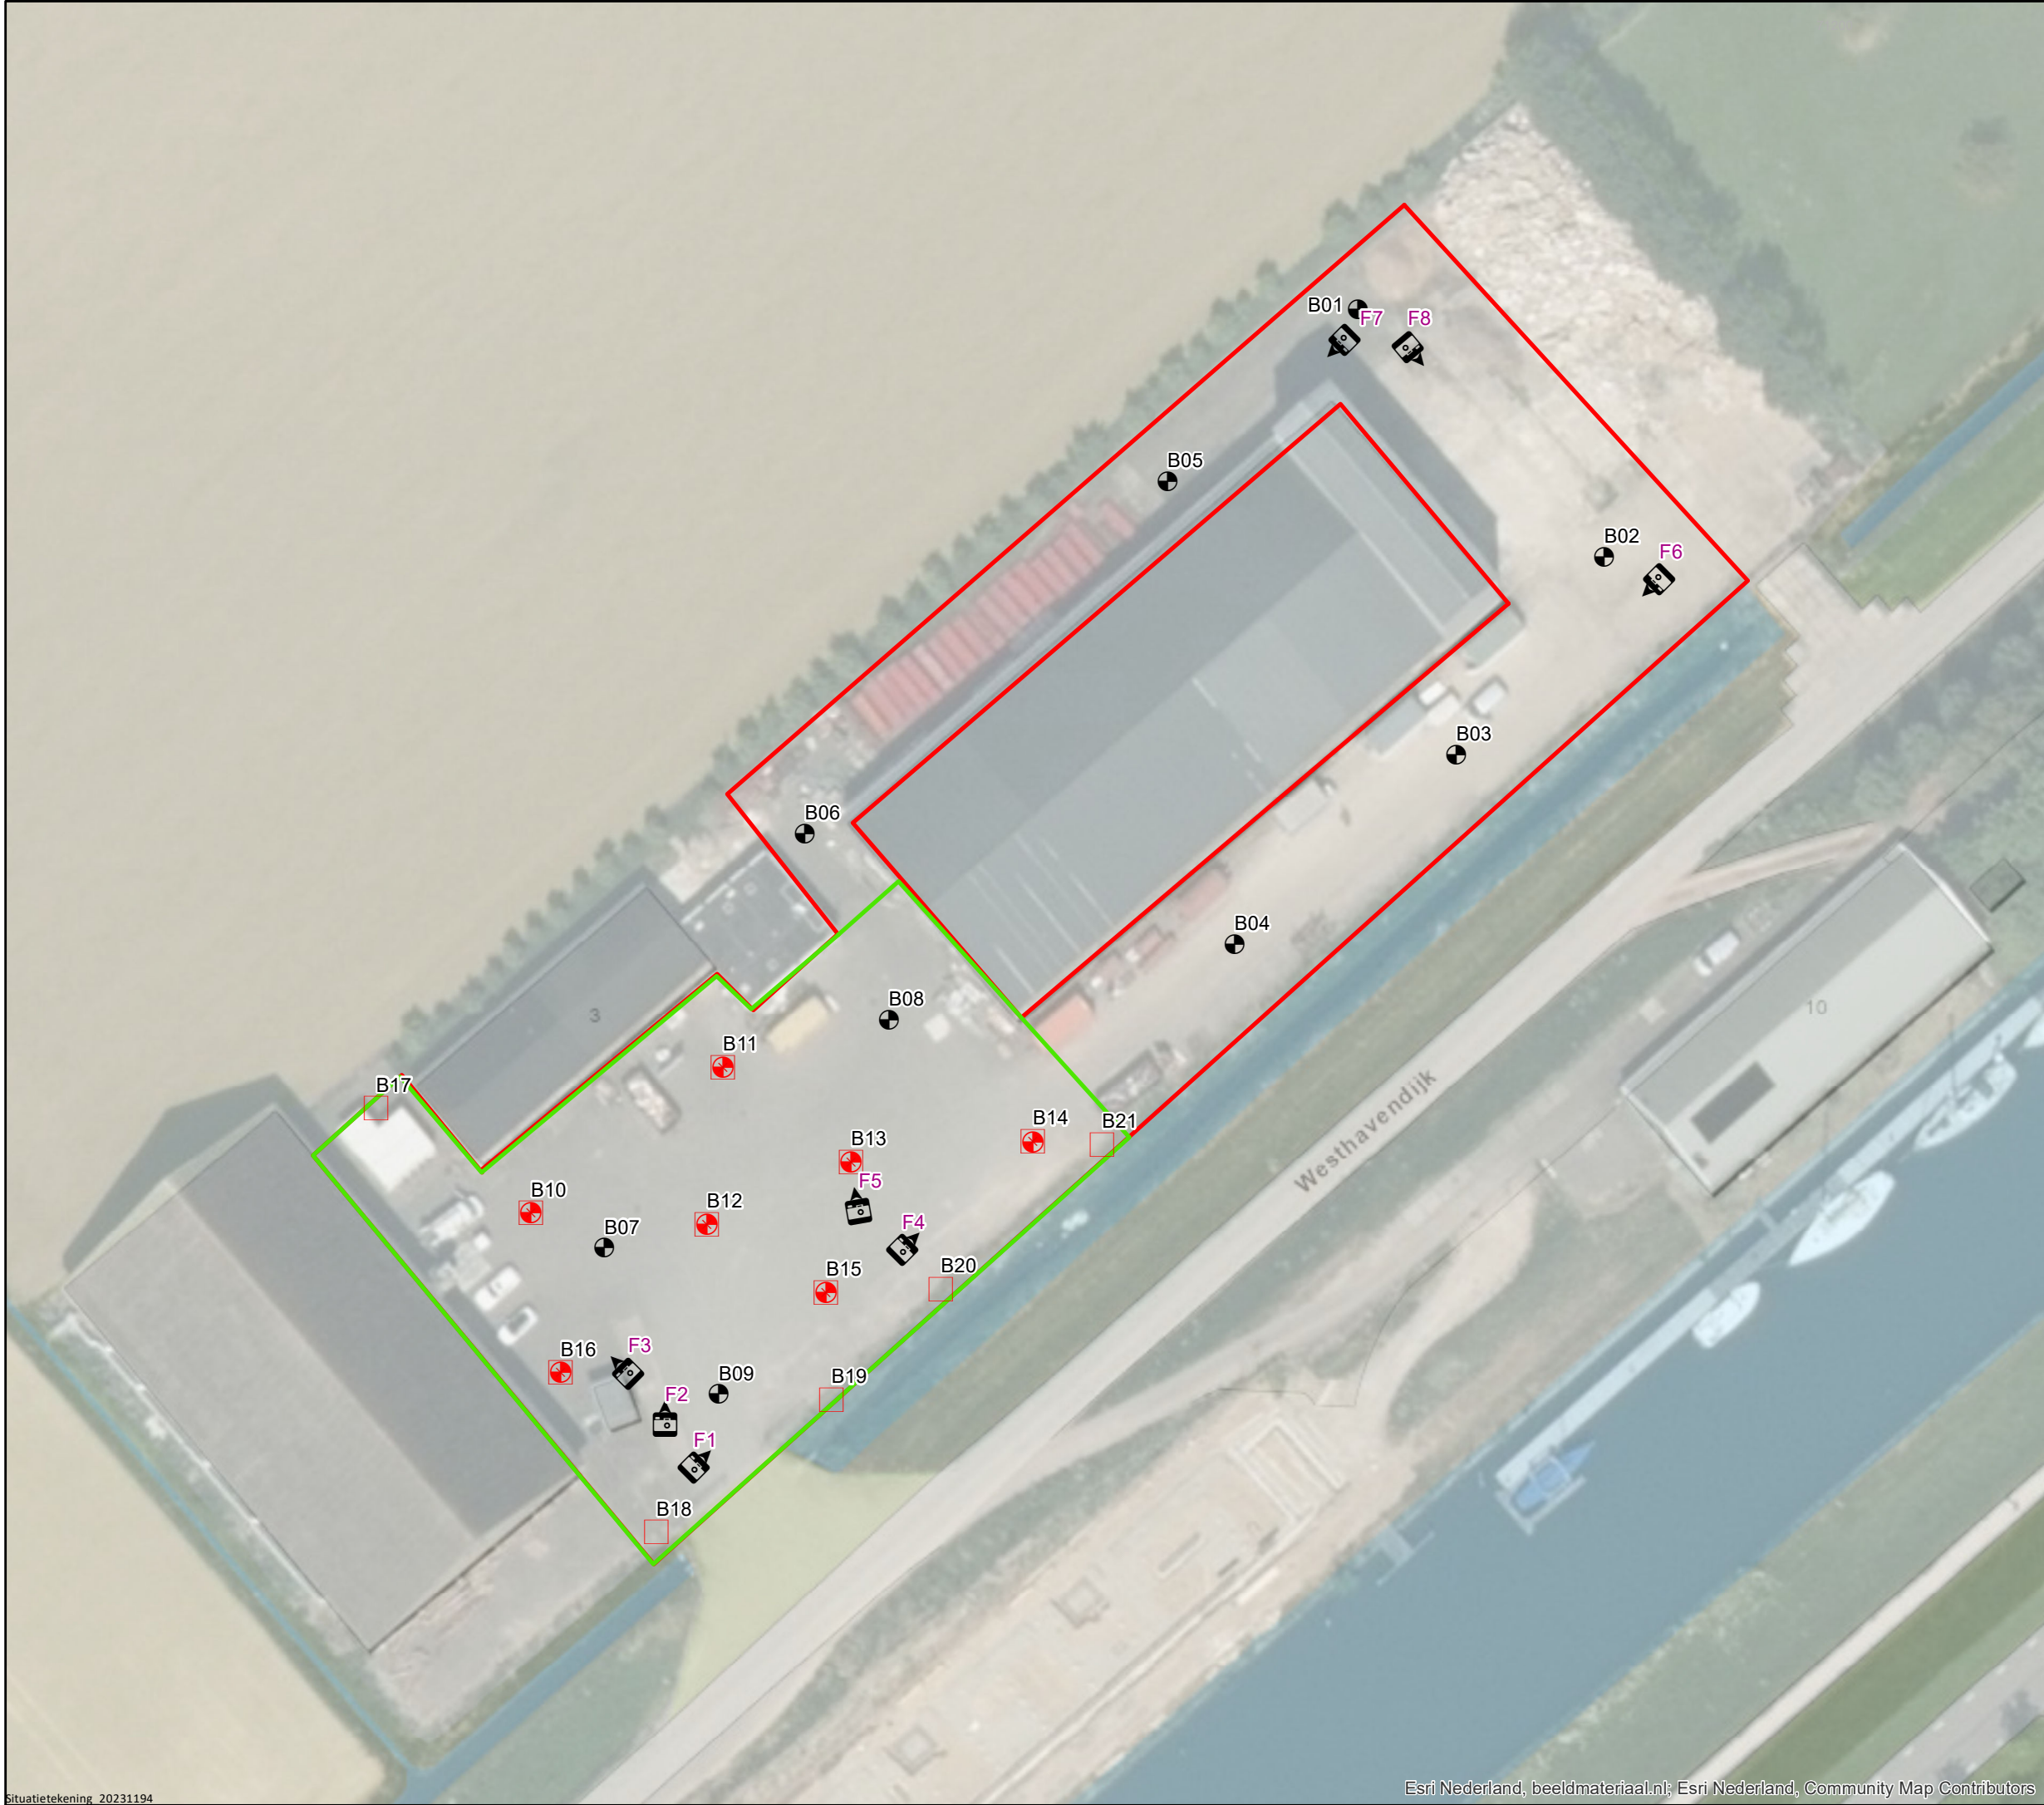
- Legenda**
- Asbestgat (door asfalt) tot onderzijde fundatie
  - Asbestgat tot onderzijde fundatielaag
  - Asfaltboring, doorsnede 12 cm
  - Locatie asbestonderzoek
  - Volledige locatie
  - Fotorichtingen
