# Huismusonderzoek & Gebouwinspectie

## Melissant, Bouwdijk 7b

| Rapport code | AO21006v1 |

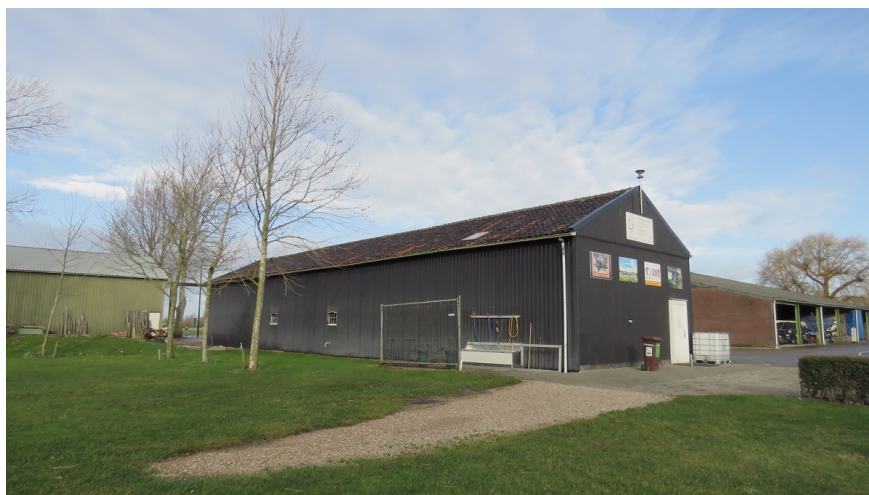
Het plangebied is bevindt zich ten noordwesten van het dorp Melissant, gemeente Goeree-Overflakkee, provincie Zuid-Holland. Het te onderzoeken object betreft een loods op het terrein van Golfbaan Catharinenburg, momenteel wordt deze loods gebruikt als opslag voor enkele voertuigen en divers materiaal. De gevels van deze loods bestaan deels uit stalen golfplaten en hout, het zadeldak is voorzien van dakpannen.

Afbeelding 2: De te slopen loods, kijkrichting noord

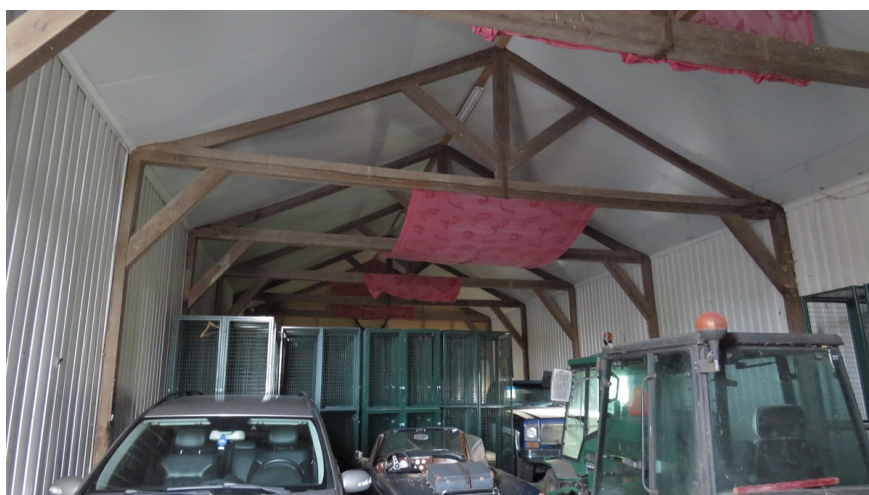
Afbeelding 3: Binnenzijde loods

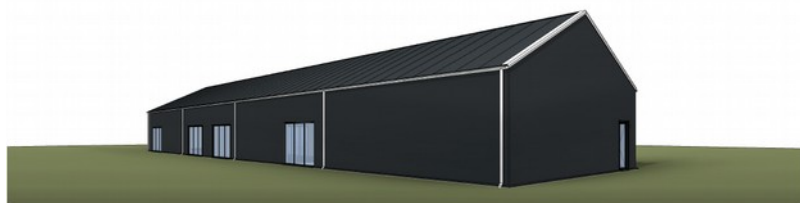
De loods zal worden gesloopt en worden vervangen door nieuwbouw. Dit nieuwe gebouw zal gebruikt worden voor golf-coaching sessies, tot groepslessen van 6 personen.

Afbeelding 4: Impressies van het nieuwe gebouw en de situering op het terrein. Bron: Hanse Staalbouw

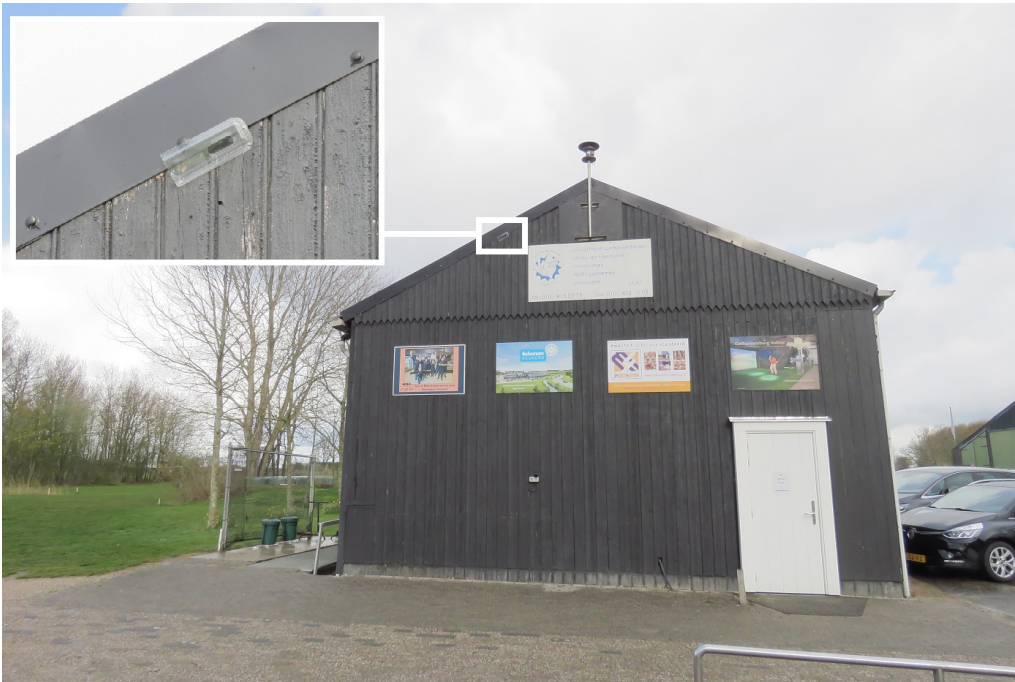
De ruimte aan de noordwestzijde van de opstal bleek slechts enkele centimeters door te lopen, deze ruimte is niet geschikt als vleermuisverblijfplaats en er zijn dan ook geen sporen van vleermuizen aangetroffen. De ruimte aan het zuidoostelijke geveldeel loopt wel verder door naar een holle ruimte, deze ruimte is zeer marginaal geschikt: veel vleermuissoorten zitten graag klem in veilige nauwe ruimtes, daar voldoet deze ruimte niet aan. In dergelijke ruimtes zouden vleermuiskeutels wel goed geconserveerd blijven, maar deze zijn niet aangetroffen met het endoscopisch onderzoek. Hierom mag worden aangenomen dat de te slopen opstal geen functie vervult voor vleermuizen. Omdat nooit met 100% gegarandeerd kan worden dat dergelijke ruimtes in de toekomst niet bezet zullen worden is deze preventief afgedicht door middel van een exclusion flap: dieren kunnen de ruimte niet meer in, maar vanuit binnenuit kan de ruimte altijd verlaten worden (zie Afb. 5)

Afbeelding 5: De exclusionflap, geplaatst op opening aan de zuidoostelijke gevel.
