## VERKENNEND BODEMONDERZOEK

### Kelderweg 1 te Ouddorp

Kenmerk: 20181298B/rap01  
Versie: 1  
Datum: 8 maart 2019

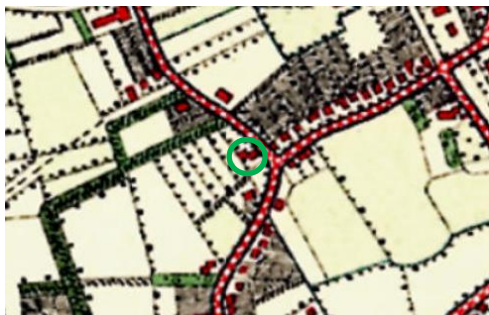
1916

De locatie is bebouwd vanaf circa 1916. De contouren van de bebouwing van 1975 komen overeen met de huidige bebouwing. Er lijkt geen sprake te zijn van slootdempingen, boomgaarden of kassen.
