**RAPPORT**  
**betreffende een milieukundig**  
**bodemonderzoek Hazersweg 25**  
**(Welgelegen) te Ouddorp**

Datum : 1 december 2016  
Kenmerk : 1610J791/ABI/rap1  
Auteur : mevrouw A.D. van Biemen-Prinsen

Opdrachtgever : Bouwbedrijf De Lange & Van den Berg B.V.  
: de heer Bram Smits  
: Postbus 15  
: 2861 AA BERGAMBACHT

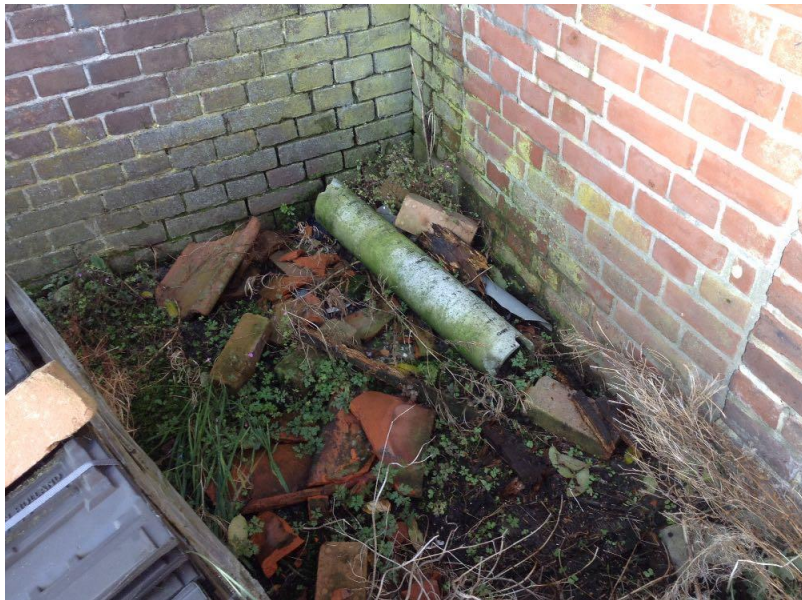
Op het maaiveld is een buis aangetroffen van asbest verdacht materiaal. Verder zijn op het maaiveld en in het opgeboorde bodemmateriaal zintuiglijk geen asbestverdachte materialen waargenomen.

Buis van asbestverdacht materiaal

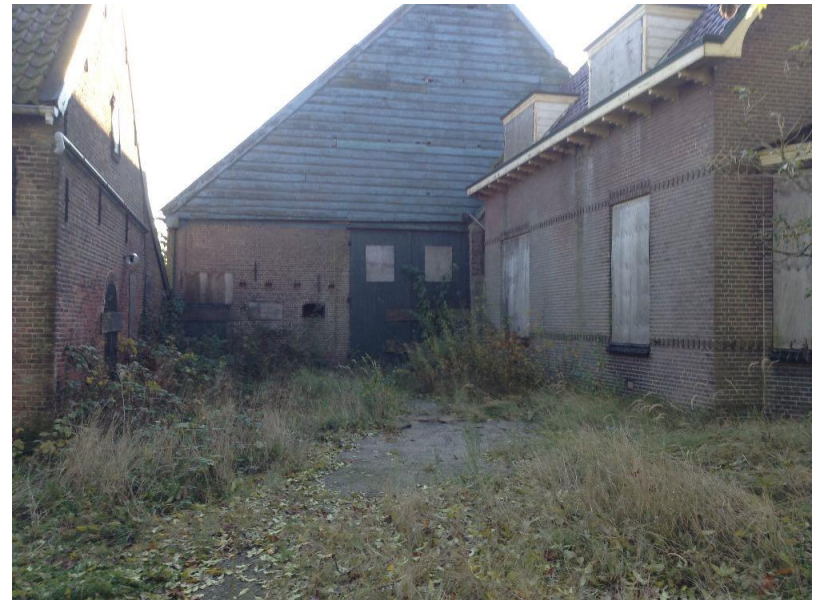
Asfalt erfverharding
