**BMA Milieu**

**Rapportnummer** : **NOA.2018.0067**

**Datum** : **5 juni 2018**

**Nader onderzoek asbest**  
**Handelsterrein**  
**Oude-Tonge**  
**Gemeente Goeree-Overflakkee**

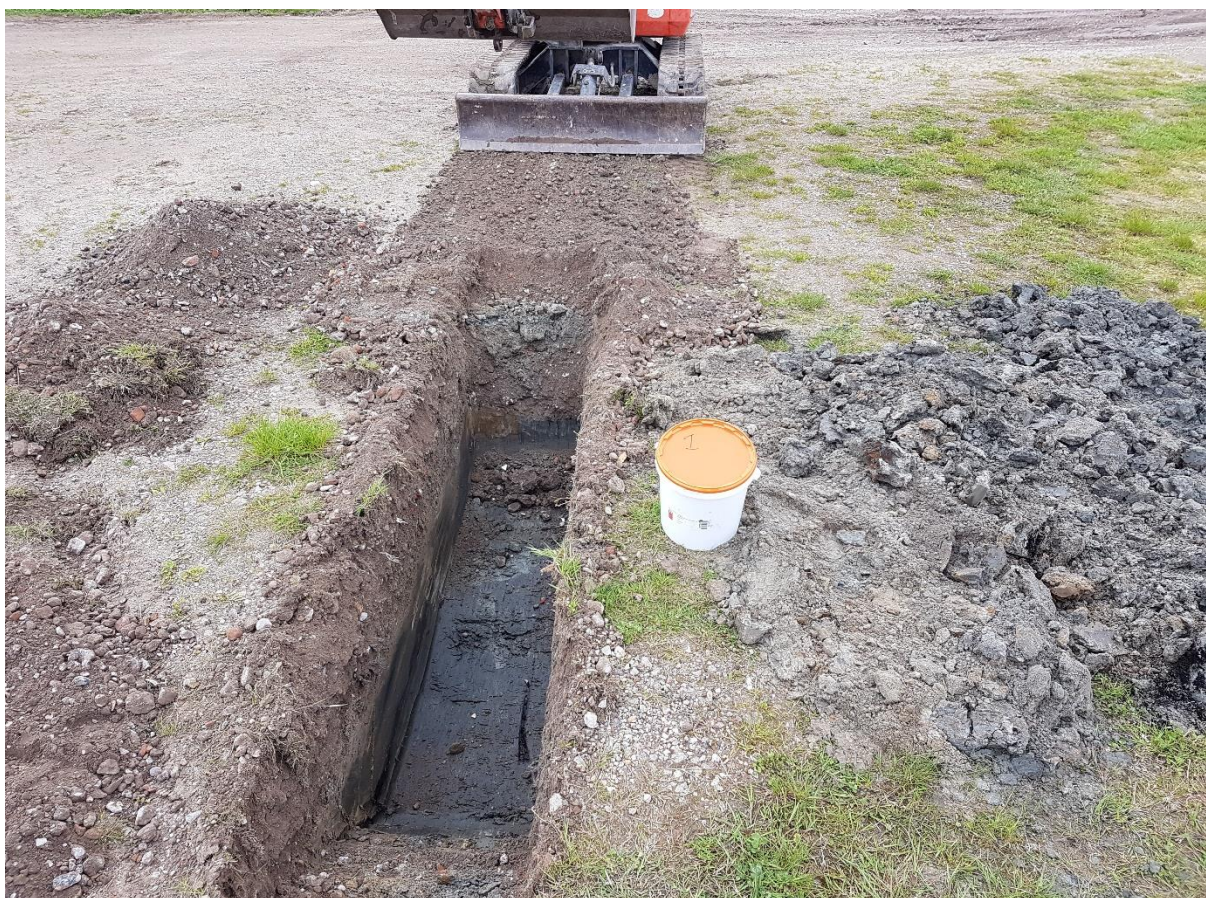
| sleuf | traject<br>( m-mv) | waargenomen bijzonderheden |
|---|---|---|
| Sleuf 1 | 0,00 - 0,40 | volledig puin, matig zandhoudend, (repaq) |

Onderzoekslocatie, sleuf 1

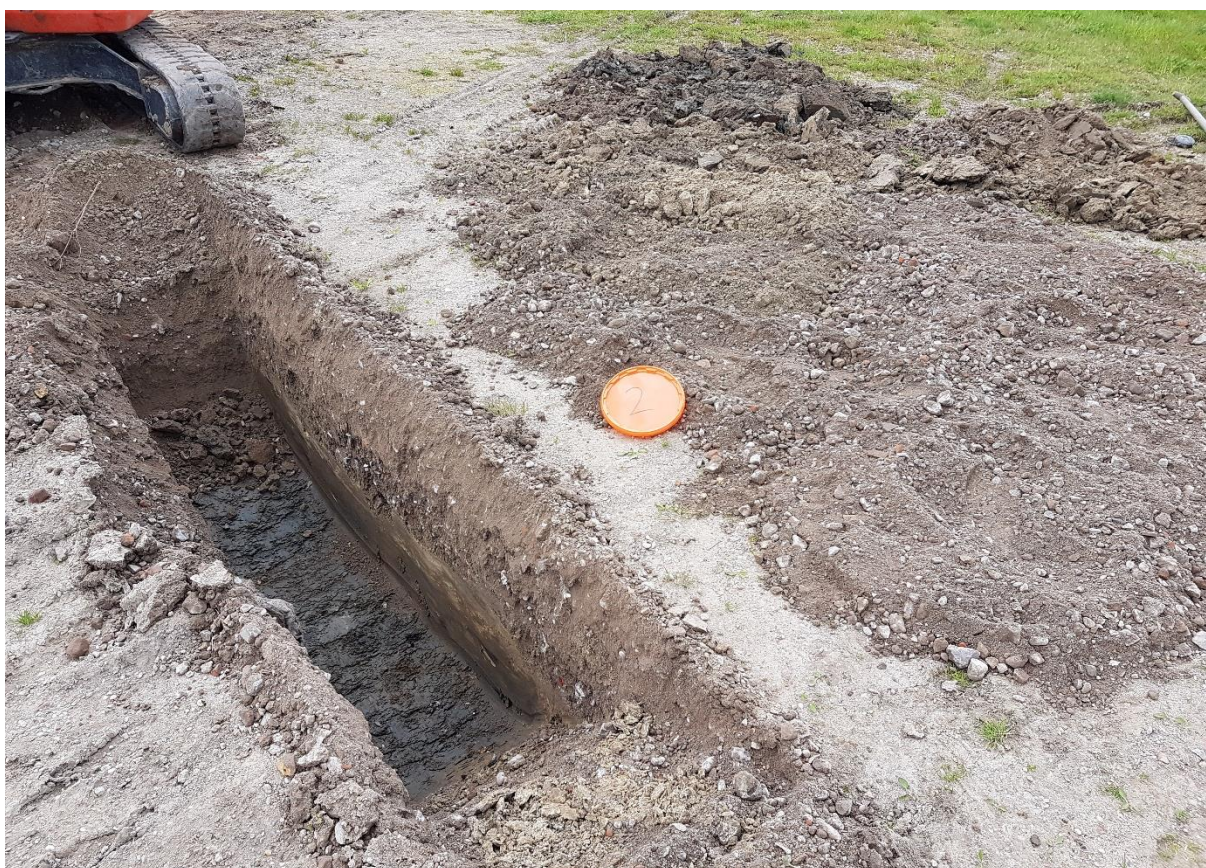
| sleuf | traject<br>( m-mv) | waargenomen bijzonderheden |
|---|---|---|
| Sleuf 2 | 0,00 - 0,35 | volledig puin, matig zandhoudend, (repaq) |

In de puinfundering, monster Sleuf 2-1.1 (0,00 – 0,35), is analytisch geen asbest boven de detectielimiet (<1,9 mg/kg d.s.) aangetoond. De interventiewaarde voor asbest (100 mg/kg d.s.) wordt niet overschreden.

Onderzoekslocatie, sleuf 2

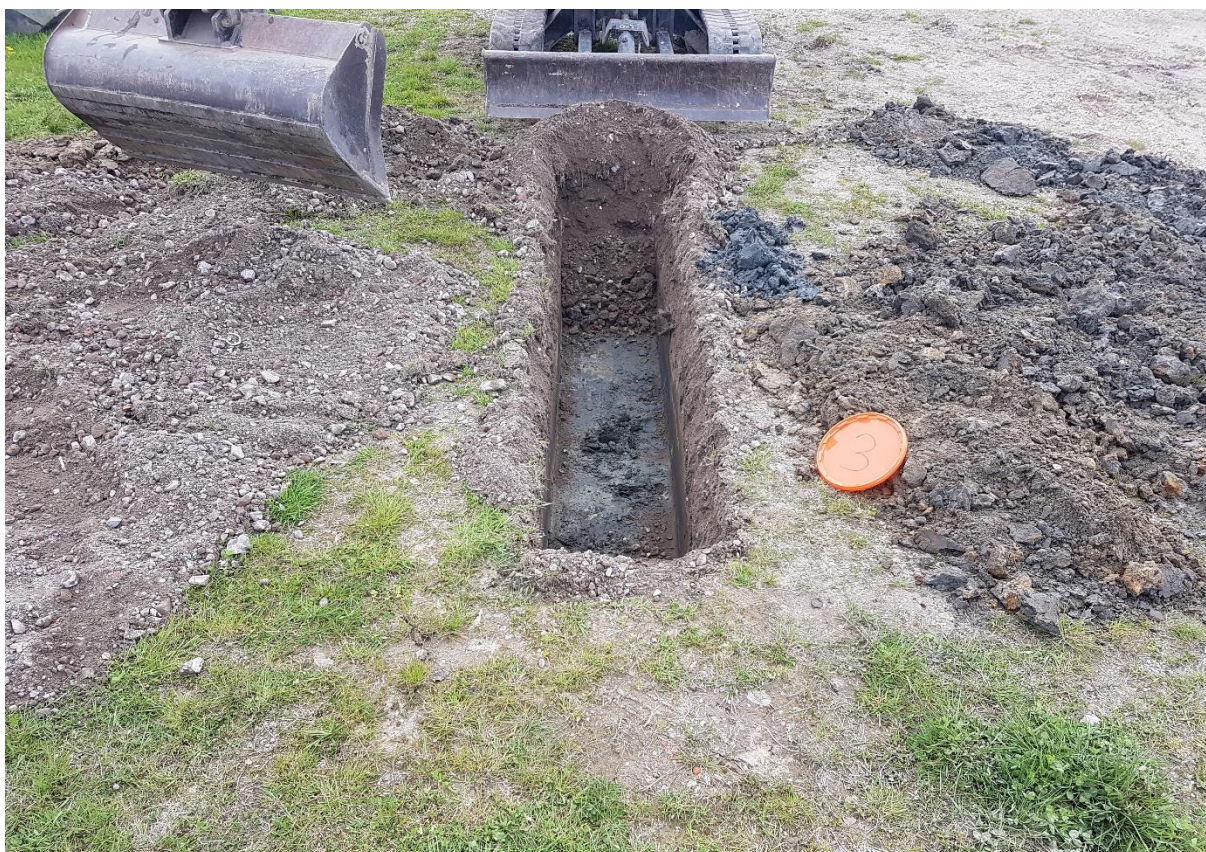
| sleuf | traject<br>( m-mv) | waargenomen bijzonderheden |
|---|---|---|
| Sleuf 3 | 0,00 - 0,40 | volledig puin, matig zandhoudend, (repaq) |

Onderzoekslocatie, sleuf 3

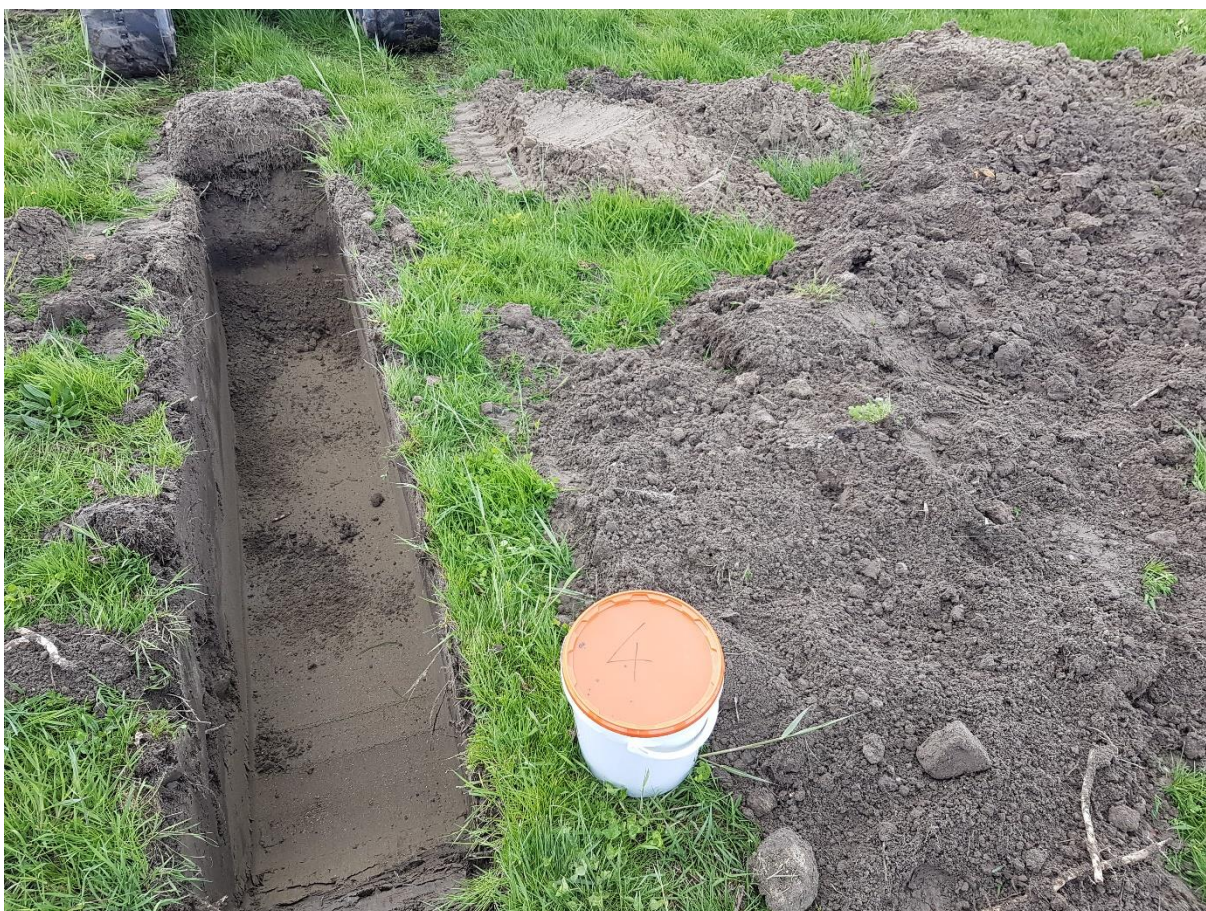
| sleuf | traject<br>( m-mv) | waargenomen bijzonderheden |
|---|---|---|
| Sleuf 4 | 0,00 - 0,40 | zwak puinhoudend, zwak baksteenhoudend |

Onderzoekslocatie, sleuf 4
