## VOLLEDIGE ASBESTINVENTARISATIE TYPE A CONFORM SC-540

### VAN HET SCHOOLGEBOUW GELEGEN AAN DE PRINSESSELAAN 49 TE SOMMELSDIJK

## PROJECTINFORMATIEBLAD

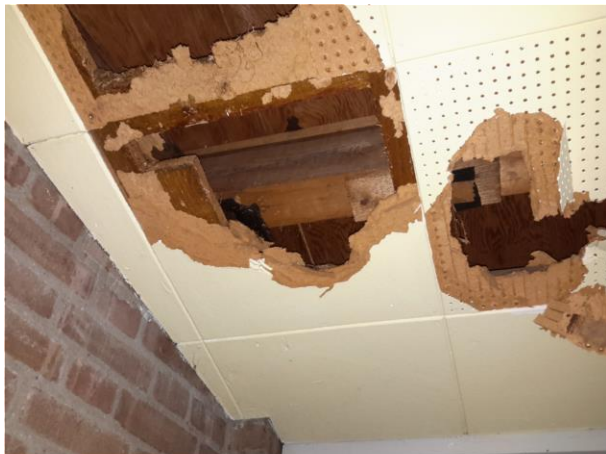
Foto F07

| AMP002: 2-5% Chrysotiel, AMP003: 2-5% Chrysotiel, AMP007: Geen asbest aangetoond, AMP008: 2-5% Chrysotiel, AMP009: Geen asbest aangetoond | Ja | F07, F08, F09, F10 | Ja, goed bereikbaar | Gespijkerd | ca. 500 m2 | 2 |
| Het materiaal is op meerdere locaties als stelmateriaal tussen het rachelwerk en de gordingen aangetroffen. Het materiaal is niet stelselmatig toegepast. Derhalve is een sanering van het gehele plafond onvermijdelijk. | | | | | | |

| Risicoklasse 2: De sanering dient uitgevoerd te worden door een SC530 gecertificeerd bedrijf. | | | | | | |

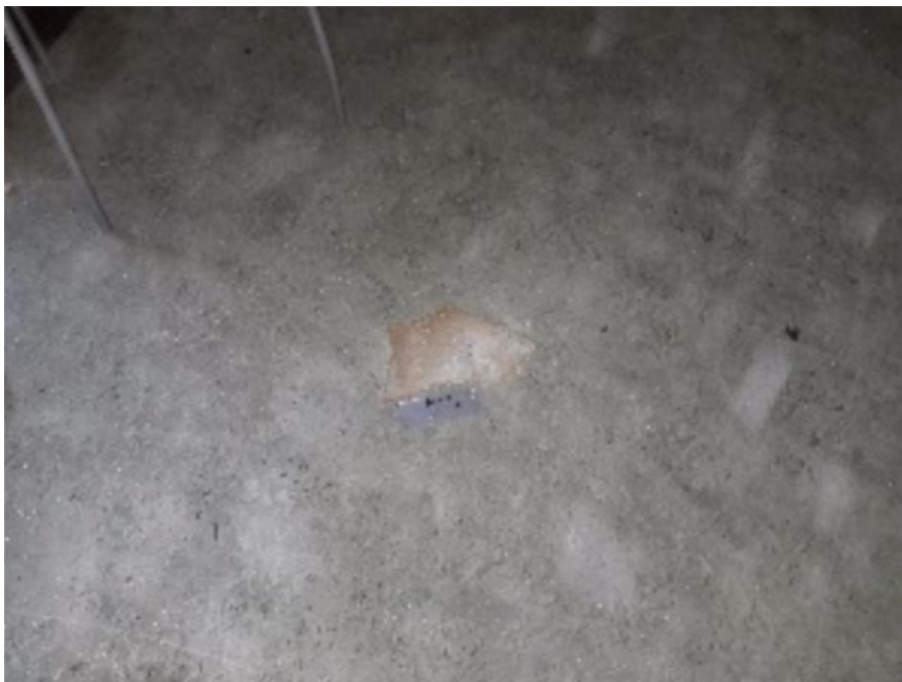
Foto F01, cementvloer - Lokaal 4

| Omschrijving ruimte/huisnummer | Materiaalsoort | Monsternummer | Foto |
|---|---|---|---|
| Lokaal 4,Vloer | cementvloer | AMP001 | F01 |

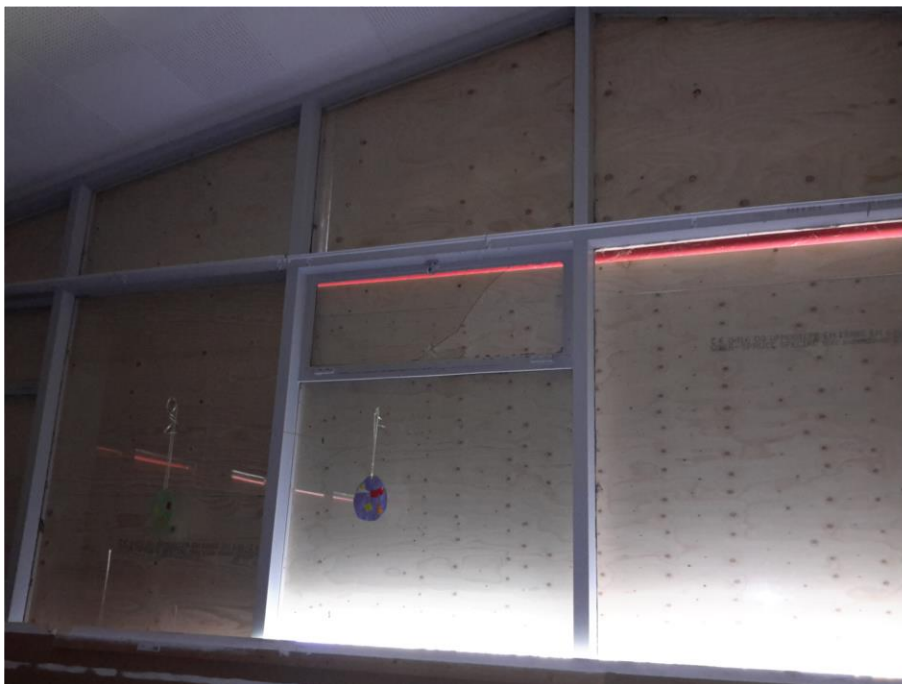
Foto F02, kit - Lokaal 1

| Omschrijving ruimte/huisnummer | Materiaalsoort | Monsternummer | Foto |
|---|---|---|---|
| Lokaal 1,Tussen enkelglas en kozijnen | kit | AMP004 | F02 |

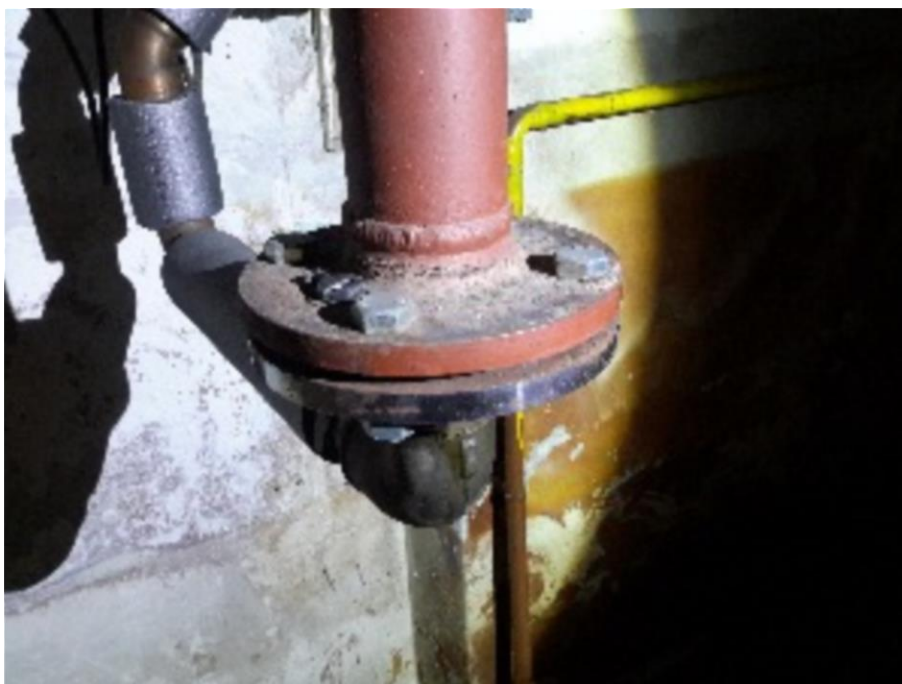
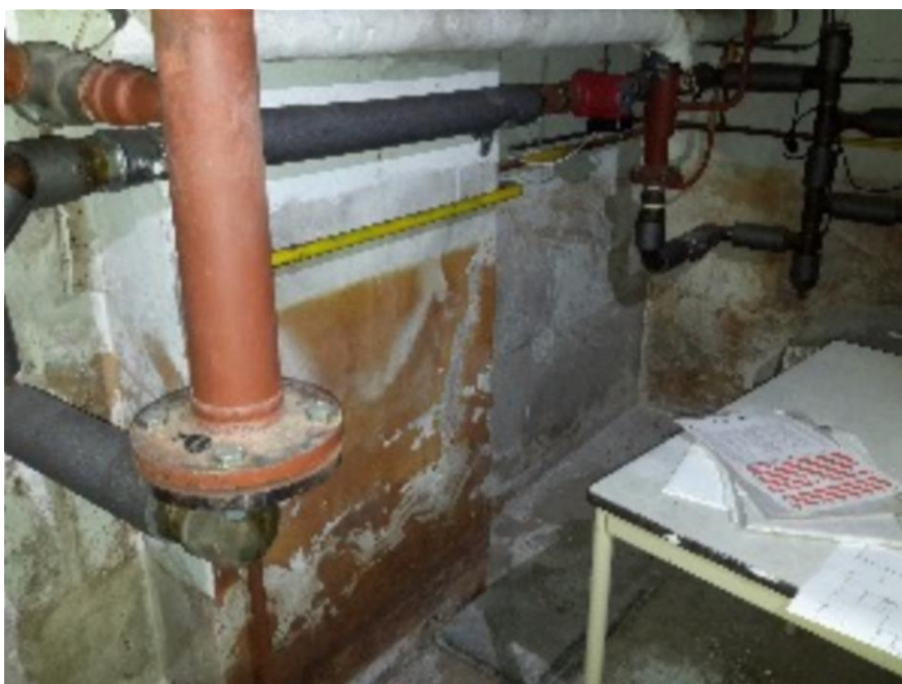
| Omschrijving ruimte/huisnummer | Materiaalsoort | Monsternummer | Foto |
|---|---|---|---|
| Cv Ruimte,Tussen flenzen | pakking | AMP005 | F03, F04 |

Foto F03, pakking - cv ruimte

Foto F04, pakking - cv ruimte

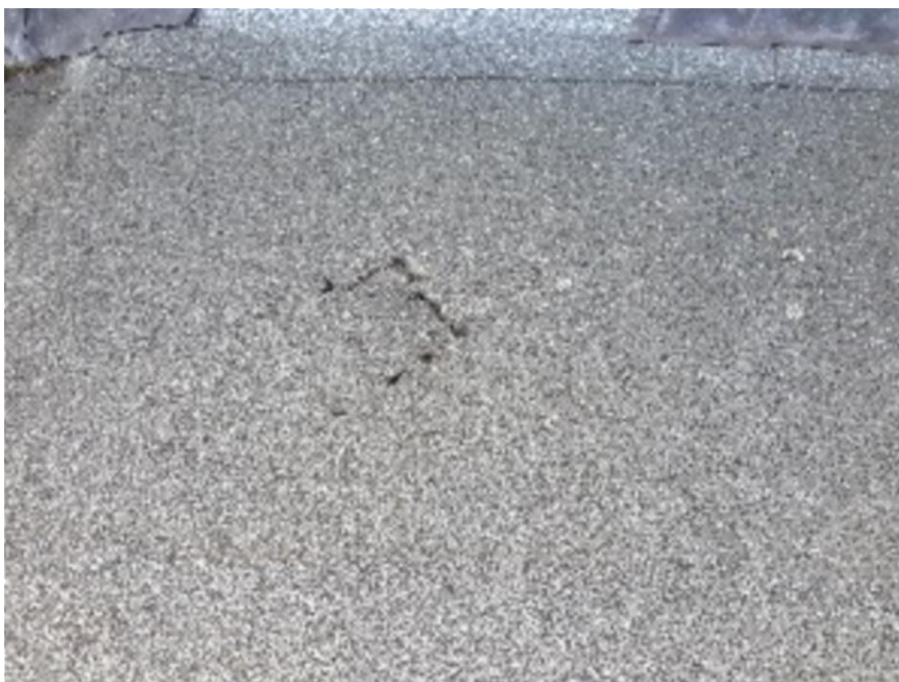
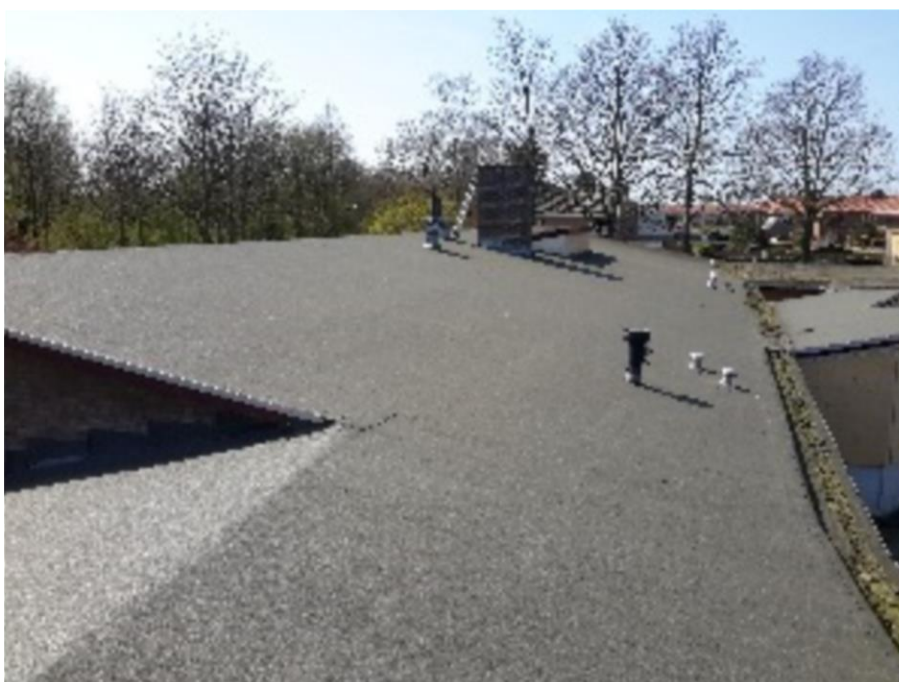
| Omschrijving ruimte/huisnummer | Materiaalsoort | Monsternummer | Foto |
|---|---|---|---|
| Dak, | dakbitumen | AMP006 | F05, F06 |

Foto F05, dakbitumen - Dak

Foto F06, dakbitumen - Dak
