## VERKENNEND BODEMONDERZOEK

### Molenlaan 44 te Sommelsdijk

Kenmerk rapport: 20140592/rap02  
Status rapport: Versie 1  
Datum rapport: 21 november 2014

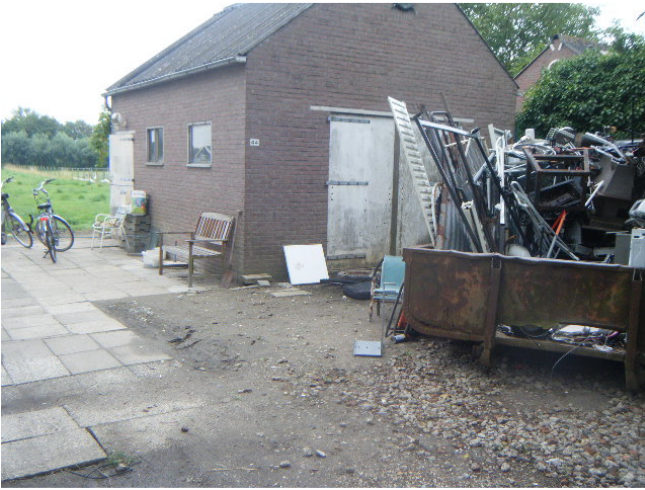
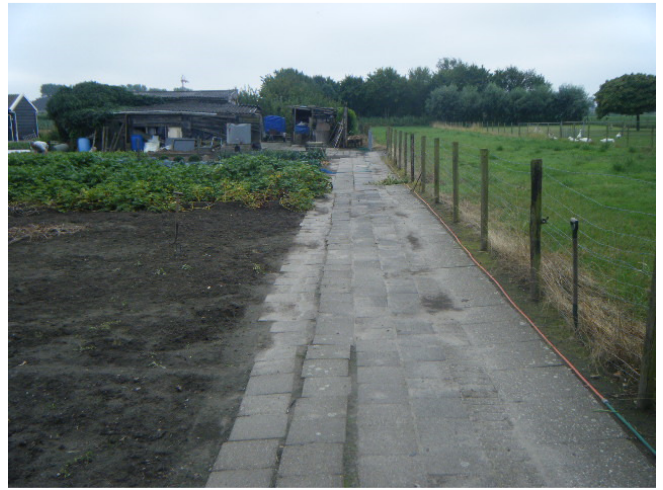
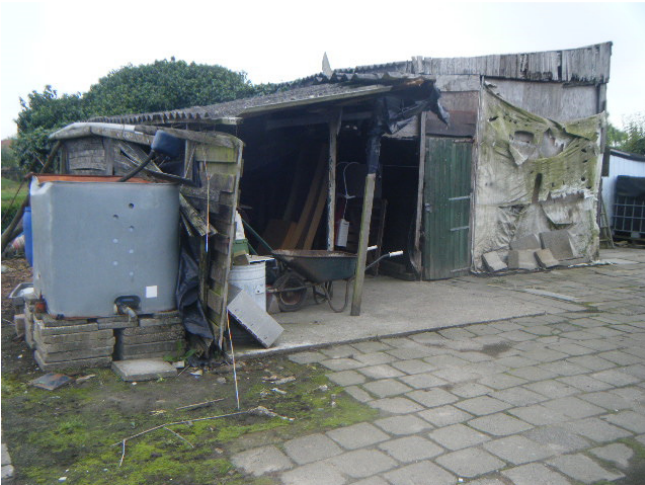
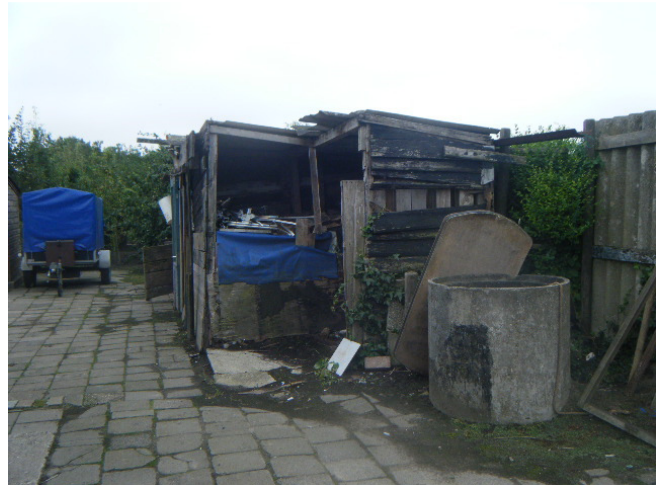
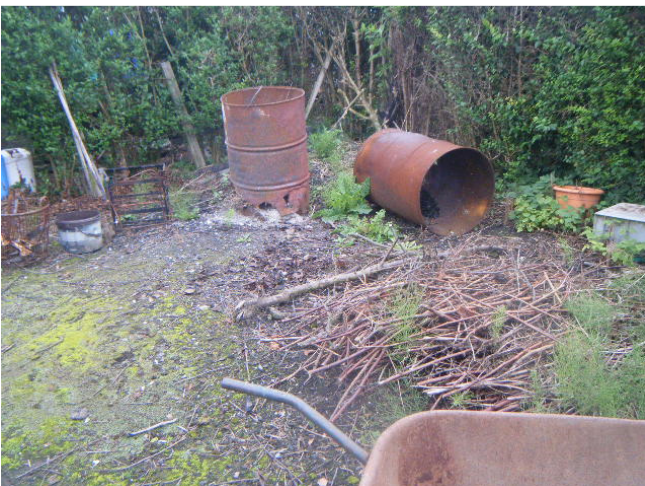
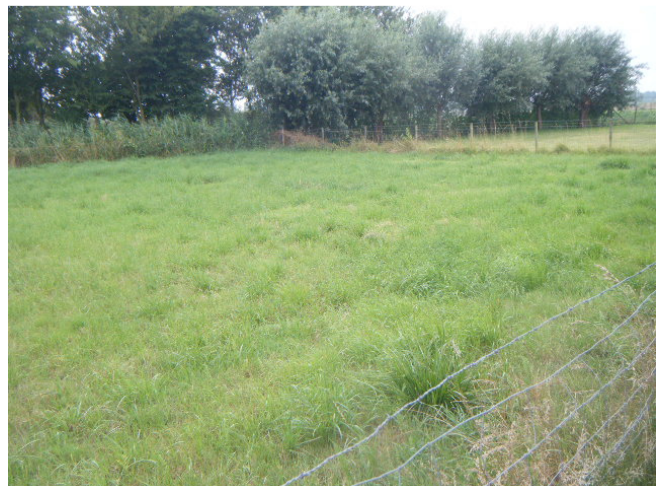
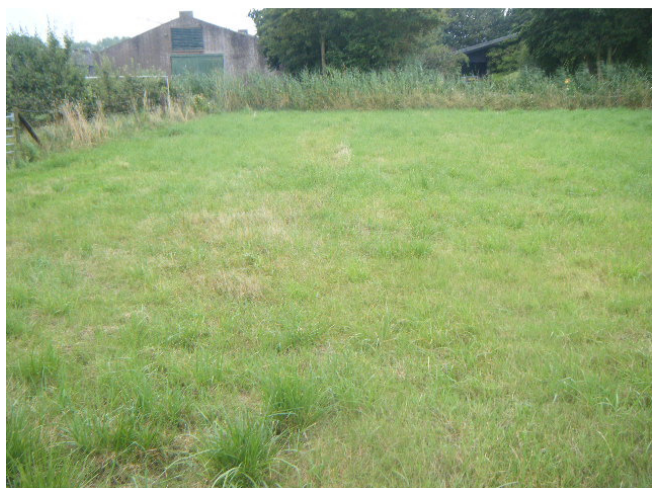
## LOCATIEFOTO'S

- Schuren met een asbestverdacht dak, waarvan één schuur(deel) met een gebroken asbestverdacht dak waarvan delen op het maaiveld liggen;
- Moestuin/ volkstuin;
- Stookplaats.

Foto's van de locatie zijn opgenomen in bijlage 3 en een locatietekening is opgenomen in bijlage 2.
