## VERKENNEND ASBESTONDERZOEK

### Prutweg 1 te Sommelsdijk

Kenmerk: 20171187/off01  
Versie: 1  
Datum: 24 november 2017

Opdrachtgever: Blis VOF  
Prutweg 1  
3245 LW Sommelsdijk

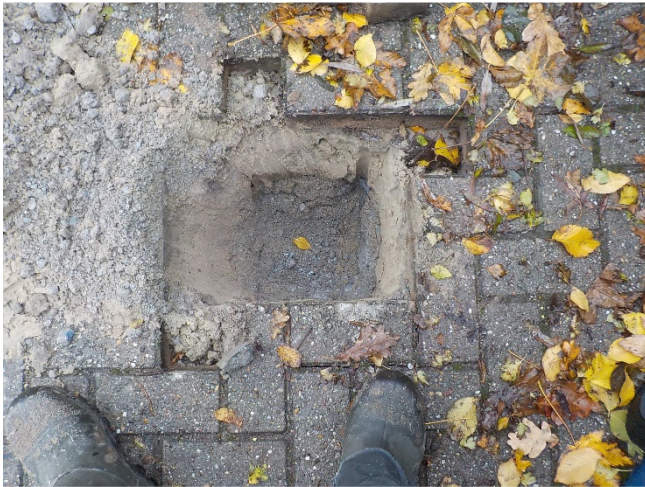
**Gat G101**

| Deellocatie | Inspectiepunt | Traject (m-mv) | Matrix | Monstercode fractie < 20 mm |
|---|---|---|---|---|
| 1 | G101 | 0,08-0,3 | zand | - |
| | | 0,3-0,45 | slakken | APM102 |
| | | 0,45-0,5 | klei | - |

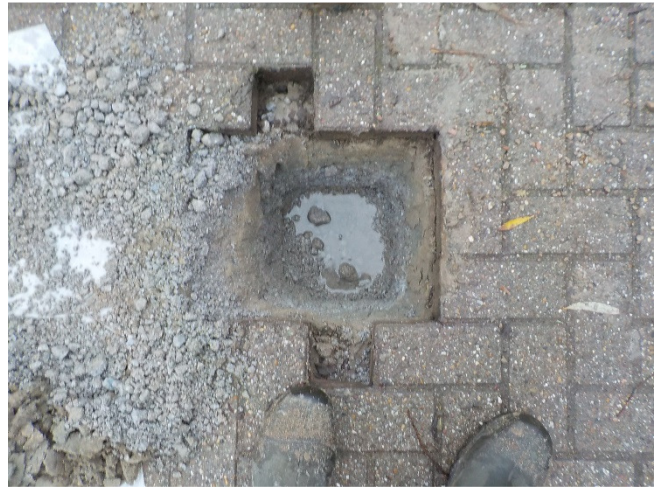
**Gat G102**

| Deellocatie | Inspectiepunt | Traject (m-mv) | Matrix | Monstercode fractie < 20 mm |
|---|---|---|---|---|
| | G102 | 0,08-0,2 | zand | - |
| | | 0,2-0,4 | slakken | APM102 |

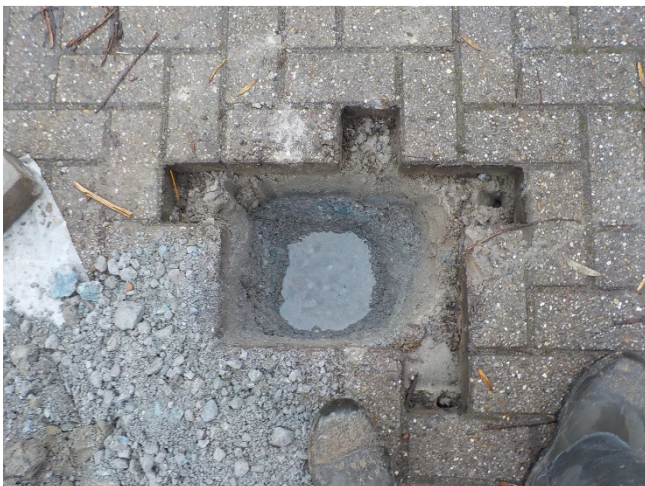
**Gat G103**

| Deellocatie | Inspectiepunt | Traject (m-mv) | Matrix | Monstercode fractie < 20 mm |
|---|---|---|---|---|
| | G103 | 0,08-0,2 | zand | - |
| | | 0,2-0,45 | slakken | APM102 |
| | | 0,45-0,5 | klei | - |

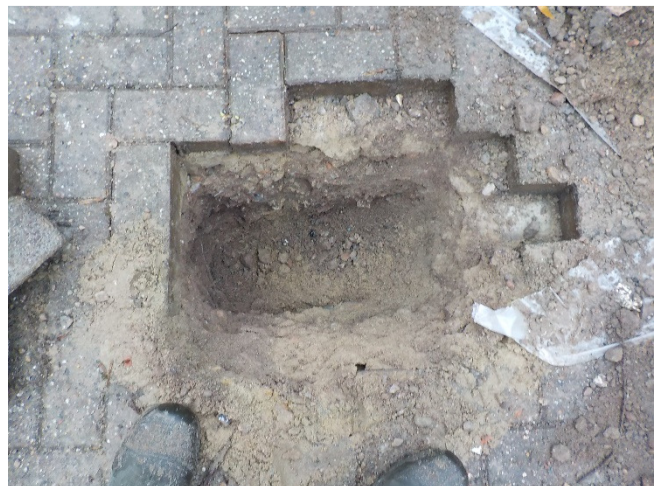
**Gat G104**

| Deellocatie | Inspectiepunt | Traject (m-mv) | Matrix | Monstercode fractie < 20 mm |
|---|---|---|---|---|
| | G104 | 0,08-0,15 | zand | - |
| | | 0,15-0,6 | repac | APM101 |

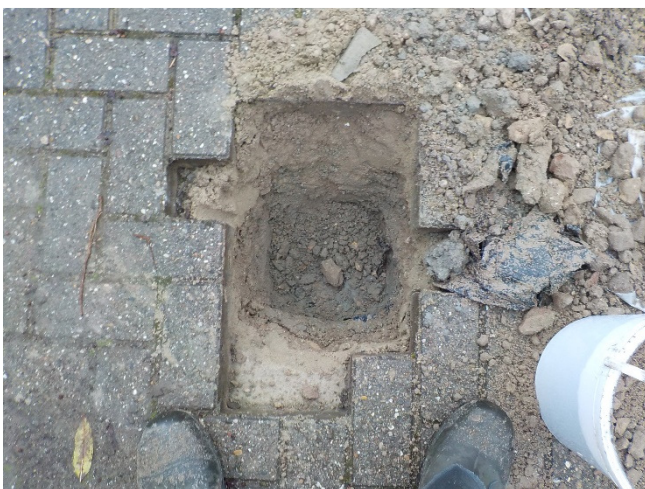
**Gat G105**

| Deellocatie | Inspectiepunt | Traject (m-mv) | Matrix | Monstercode fractie < 20 mm |
|---|---|---|---|---|
| | G105 | 0,08-0,15 | zand | - |
| | | 0,15-0,35 | repac | APM101 |
| | | 0,35-0,5 | klei | - |

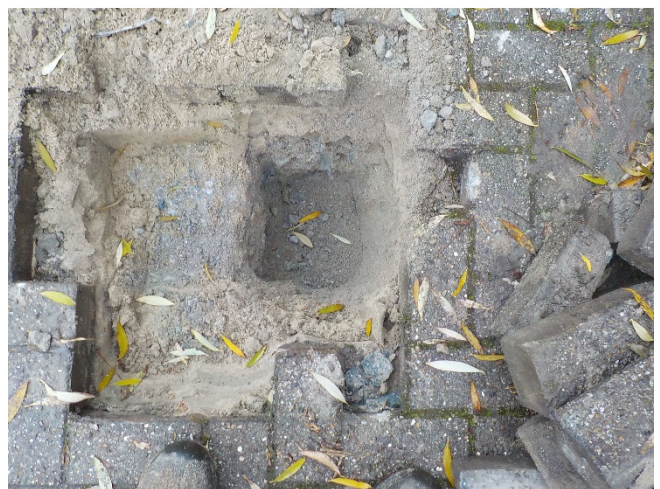
**Gat G106**

| Deellocatie | Inspectiepunt | Traject (m-mv) | Matrix | Monstercode fractie < 20 mm |
|---|---|---|---|---|
| | G106 | 0,08-0,15 | zand | - |

| Deellocatie | Inspectiepunt | Traject (m-mv) | Matrix | Monstercode fractie < 20 mm |
|---|---|---|---|---|
| | | 0,15-0,4 | slakken | APM102 |

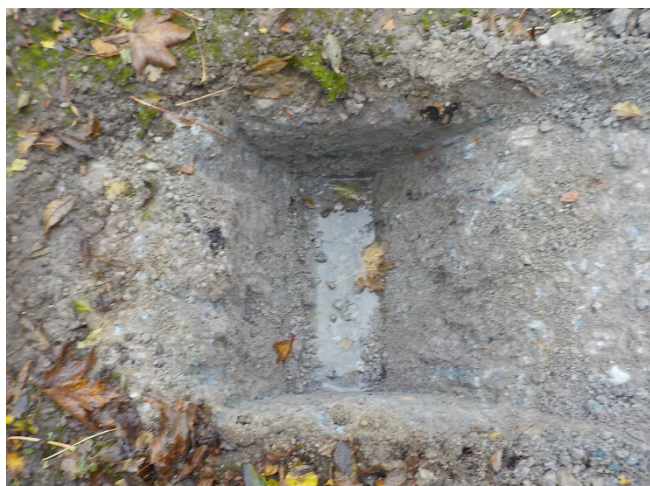
**Gat G201**

| Deellocatie | Inspectiepunt | Traject (m-mv) | Matrix | Monstercode fractie < 20 mm |
|---|---|---|---|---|
| 2 | G201 | 0-0,5 | slakken | APM201 |

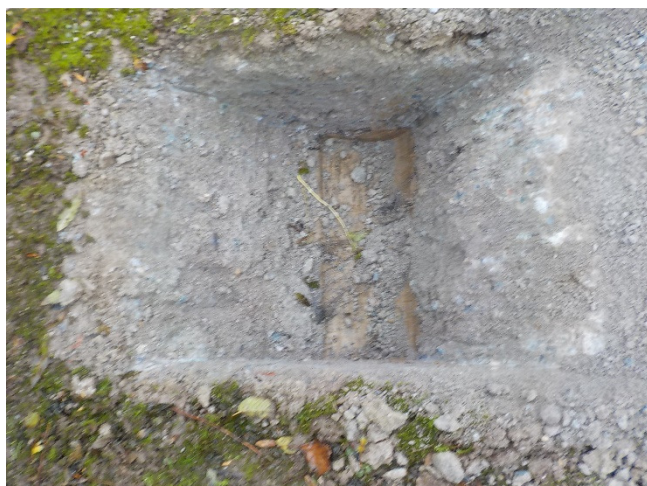
**Gat G202**

| Deellocatie | Inspectiepunt | Traject (m-mv) | Matrix | Monstercode fractie < 20 mm |
|---|---|---|---|---|
| | G202 | 0-0,5 | slakken | APM201 |

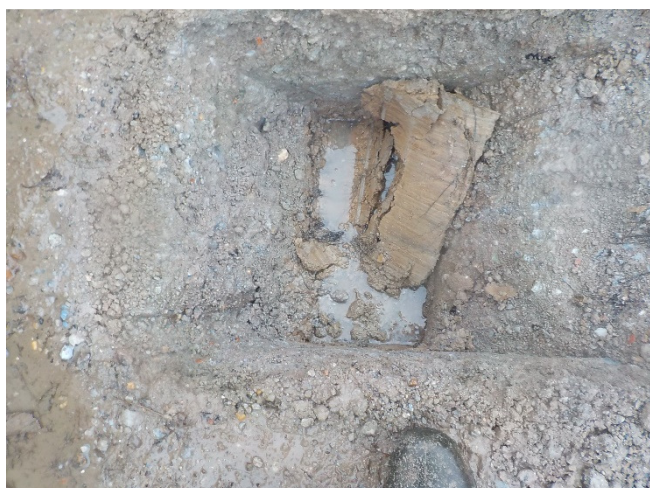
**Gat G203**

| Deellocatie | Inspectiepunt | Traject (m-mv) | Matrix | Monstercode fractie < 20 mm |
|---|---|---|---|---|
| | G203 | 0-0,5 | slakken | APM201 |

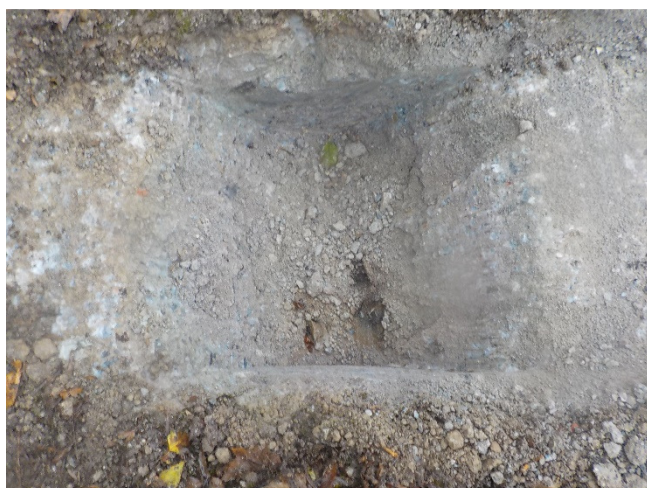
**Gat G204**

| Deellocatie | Inspectiepunt | Traject (m-mv) | Matrix | Monstercode fractie < 20 mm |
|---|---|---|---|---|
| | G204 | 0-0,5 | slakken | APM201 |

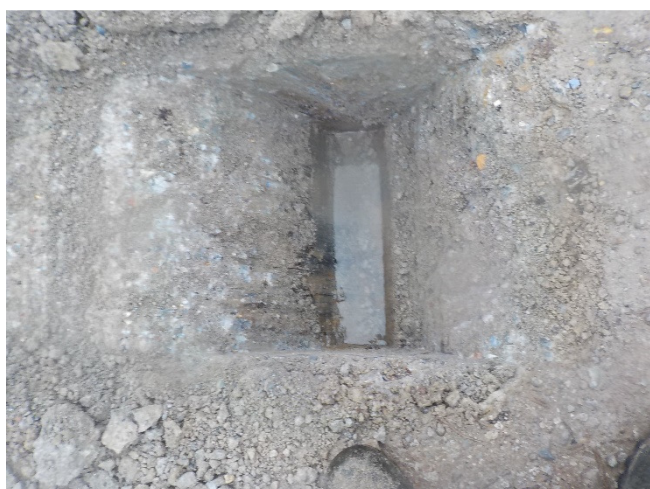
**Gat G205**

| Deellocatie | Inspectiepunt | Traject (m-mv) | Matrix | Monstercode fractie < 20 mm |
|---|---|---|---|---|
| | G205 | 0-0,5 | slakken | APM201 |

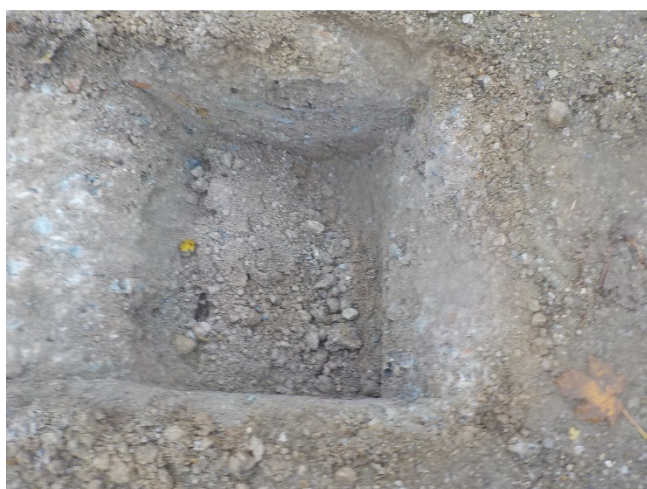
**Gat G206**

| Deellocatie | Inspectiepunt | Traject (m-mv) | Matrix | Monstercode fractie < 20 mm |
|---|---|---|---|---|
| | G206 | 0-0,5 | slakken | APM201 |
