## VERKENNEND ASBEST IN BODEM ONDERZOEK

### Prutweg 4-6-8 te Sommeldijk

Kenmerk: 20180607/rap02  
Versie: 1  
Datum: 30 augustus 2018

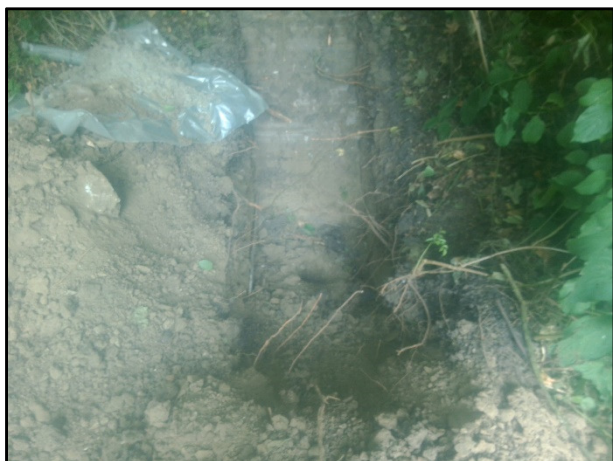
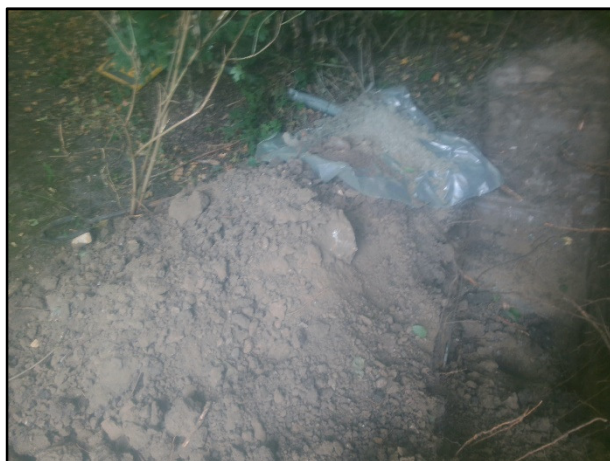
| Deellocatie | Inspectie-punt | Oppervlakte gat (l x b in m) | Traject (m-mv) | Omvang (m³) | Matrix | Asbestfractie > 20 mm | | Monstercode fractie > 20 mm | Opmerkingen |
|---|---|---|---|---|---|---|---|---|---|
| 2 | G08 | 0,6 x 0,8 | 0-0,7 | 0,336 | klei | 1 | 32 | AVM01 | Golfplaat |

Het gehalte asbest in deelgebied 2 is berekend op 880,91 mg/kg.ds. Het gewogen gehalte asbest is hoger dan de helft van de interventiewaarde (>50 mg/kg.ds). Het uitvoeren van nader onderzoek is noodzakelijk

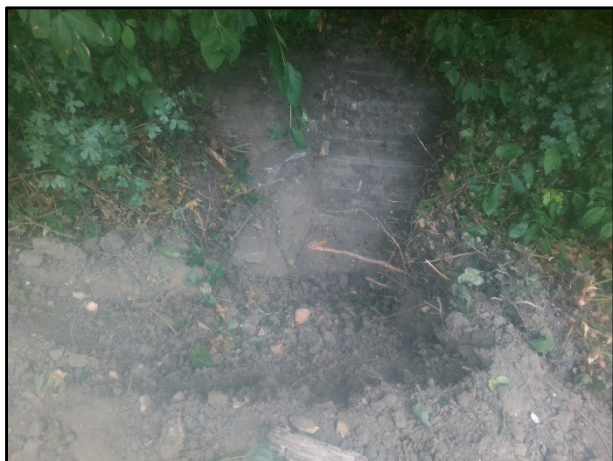
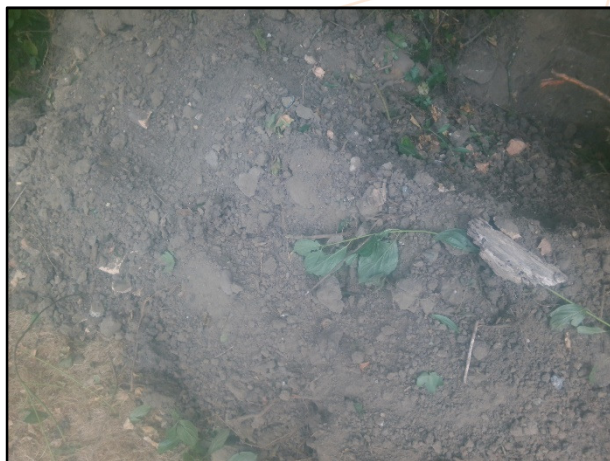
| Deellocatie | Inspectie-punt | Oppervlakte gat (l x b in m) | Traject (m-mv) | Omvang (m³) | Matrix | Asbestfractie > 20 mm | | Monstercode fractie > 20 mm | Opmerkingen |
|---|---|---|---|---|---|---|---|---|---|
| | G09 | 0,8 x 0,6 | 0-0,5 | 0,24 | klei | 1 | 24 | AVM03 | Plaat zwart |

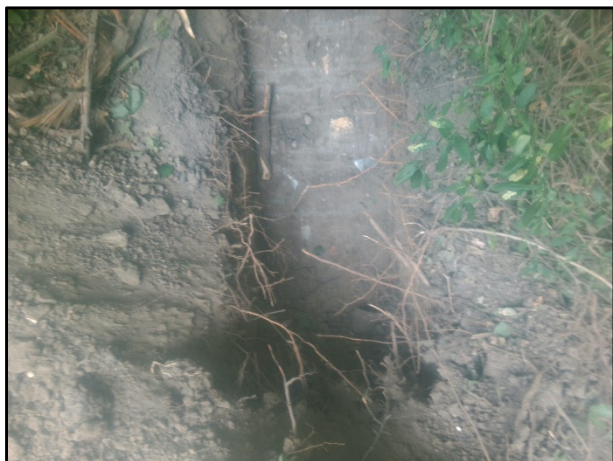
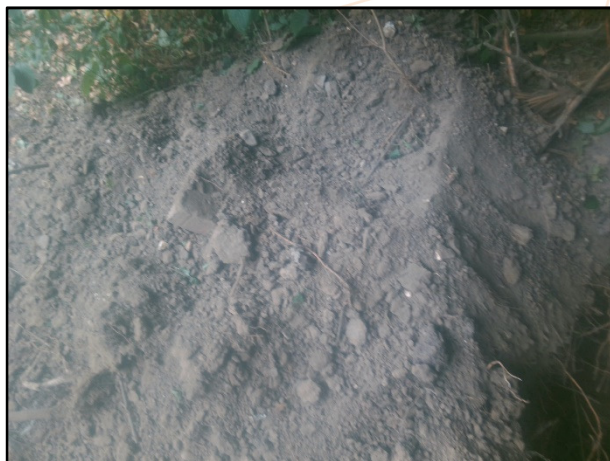
| Deellocatie | Inspectie-punt | Oppervlakte gat (l x b in m) | Traject (m-mv) | Omvang (m³) | Matrix | Asbestfractie > 20 mm | | Monstercode fractie > 20 mm | Opmerkingen |
|---|---|---|---|---|---|---|---|---|---|
| | G14 | 0,8 x 0,6 | 0-0,6 | 0,288 | klei | 1 | 14 | AVM02 | Plaat |
