MILIEUHYGIËNISCH VOORONDERZOEK  
BODEM

ACHTERWEG 1A

TE SOMMELSDIJK

| <b>Datum</b> | 24 april 2020 |

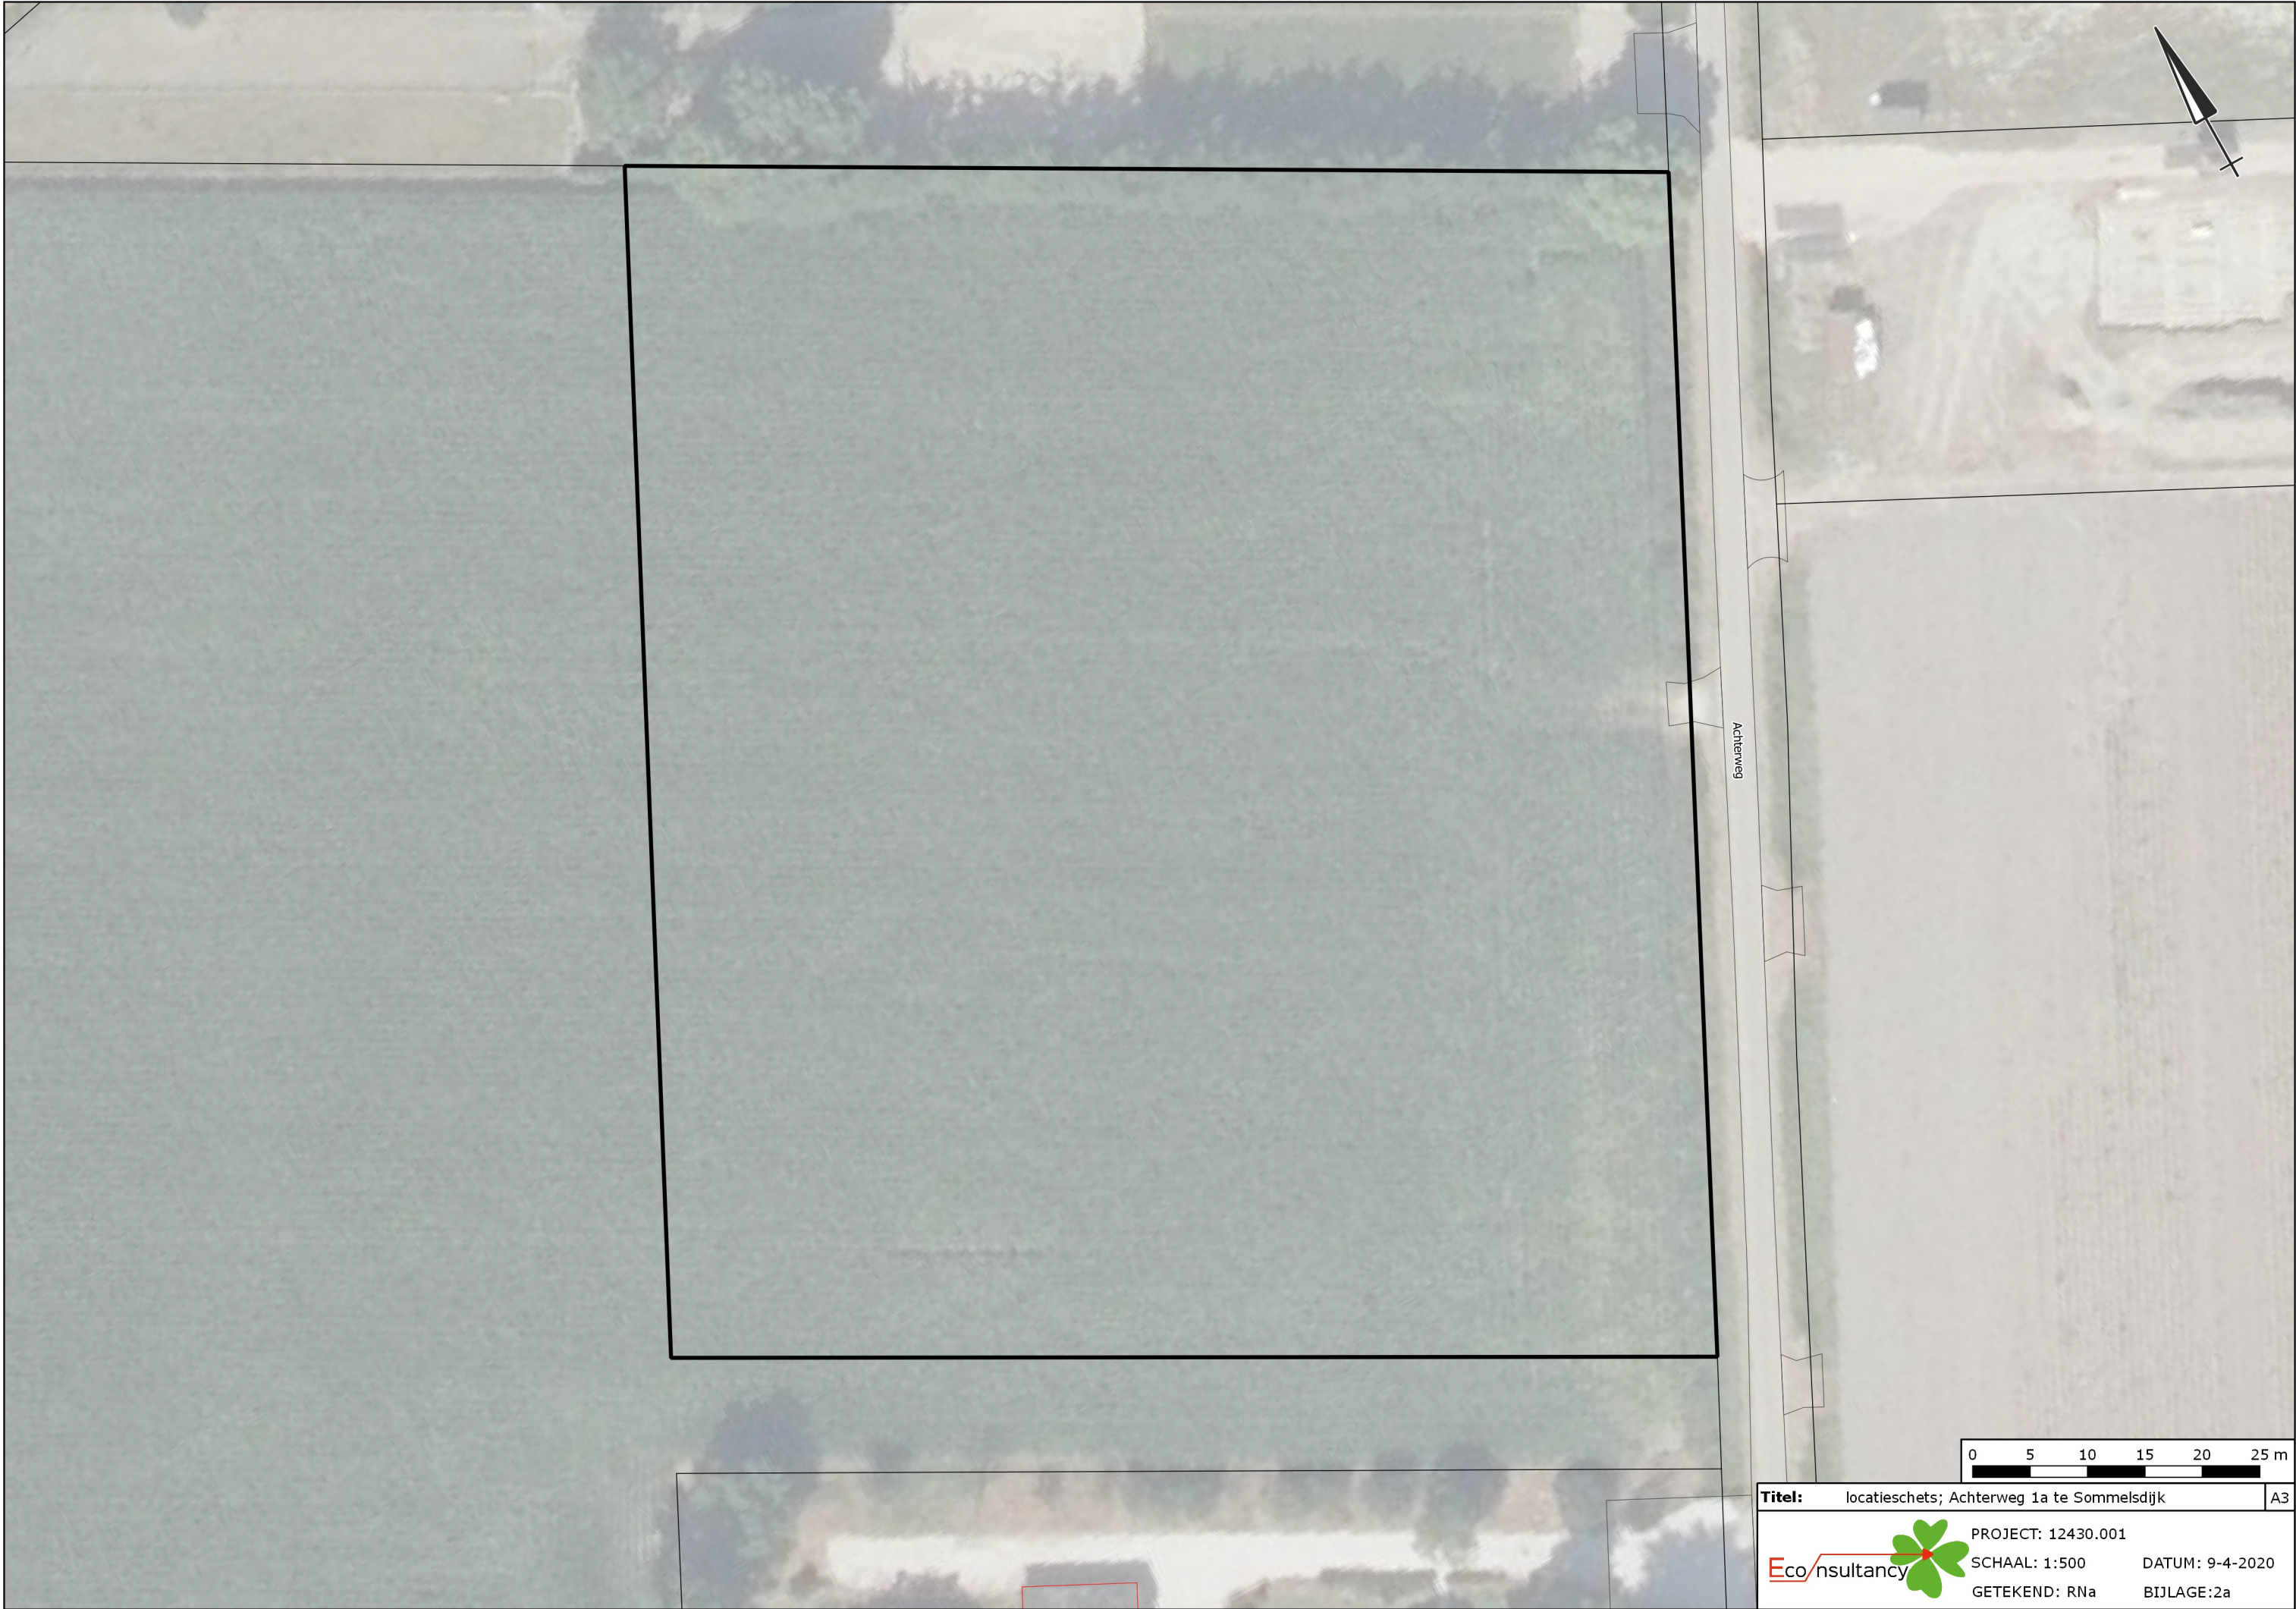
## **Bijlage 2a Locatieschets**

In bijlage 2a is de huidige situatie op een locatieschets weergegeven. Bijlage 2b bevat enkele foto's van de onderzoekslocatie.

De tijdens de terreininspectie aangetroffen situatie komt grotendeels overeen met de locatiegegevens, zoals deze zijn opgenomen in hoofdstuk 4. Wel is aan de oostzijde van de onderzoekslocatie een dammetje aangelegd voor het betreden van het perceel. Hier is op het maaiveld puin aangetroffen. De omvang van het dammetje wordt geschat op circa 20 m<sup>3</sup>. Er zijn hier op het maaiveld geen asbestverdachte materialen waargenomen.

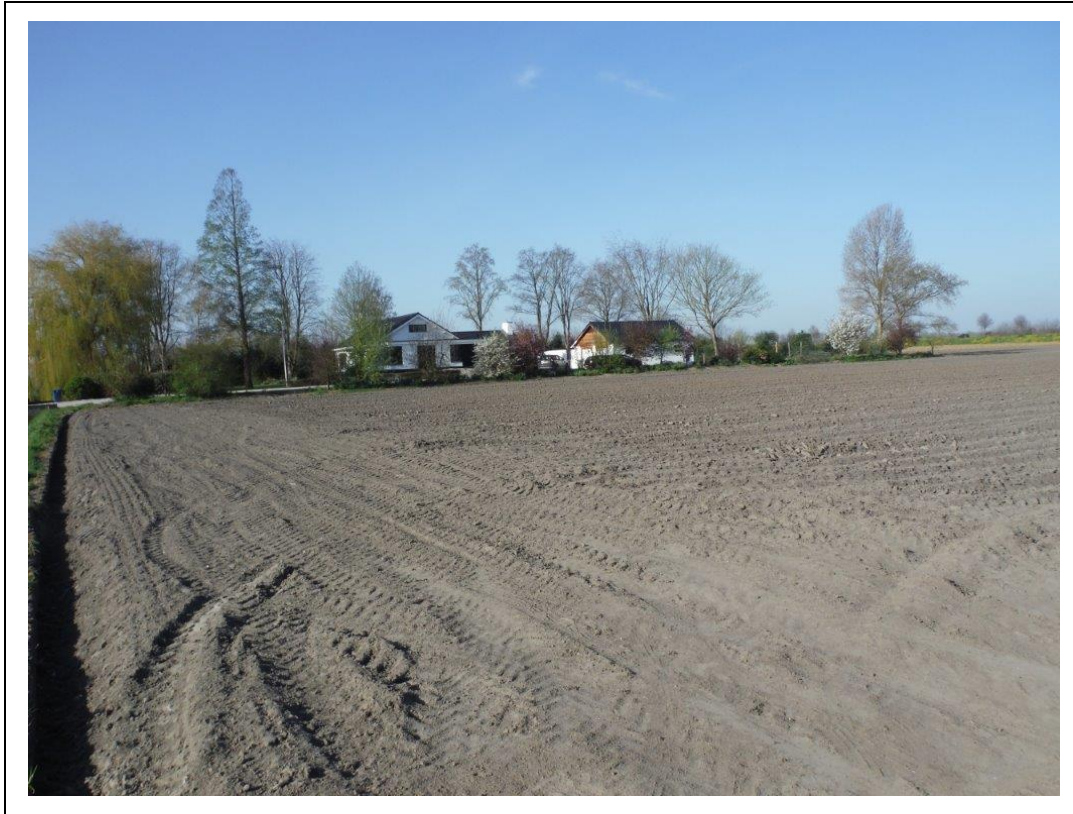
Foto 1.

De onderzoekslocatie is momenteel in gebruik als akkerland en volledig onbebouwd en onverhard. Voor zover bekend is de onderzoekslocatie nimmer bebouwd geweest. Ter plaatse van de noord- en zuidwestelijke perceelgrenzen zijn sloten aanwezig. De onderzoekslocatie is nooit gebouwd geweest.
