MILIEUHYGIËNISCH VOORONDERZOEK  
BODEM

ACHTERWEG 1A

TE SOMMELSDIJK

# Rapportage milieuhygiënisch vooronderzoek bodem

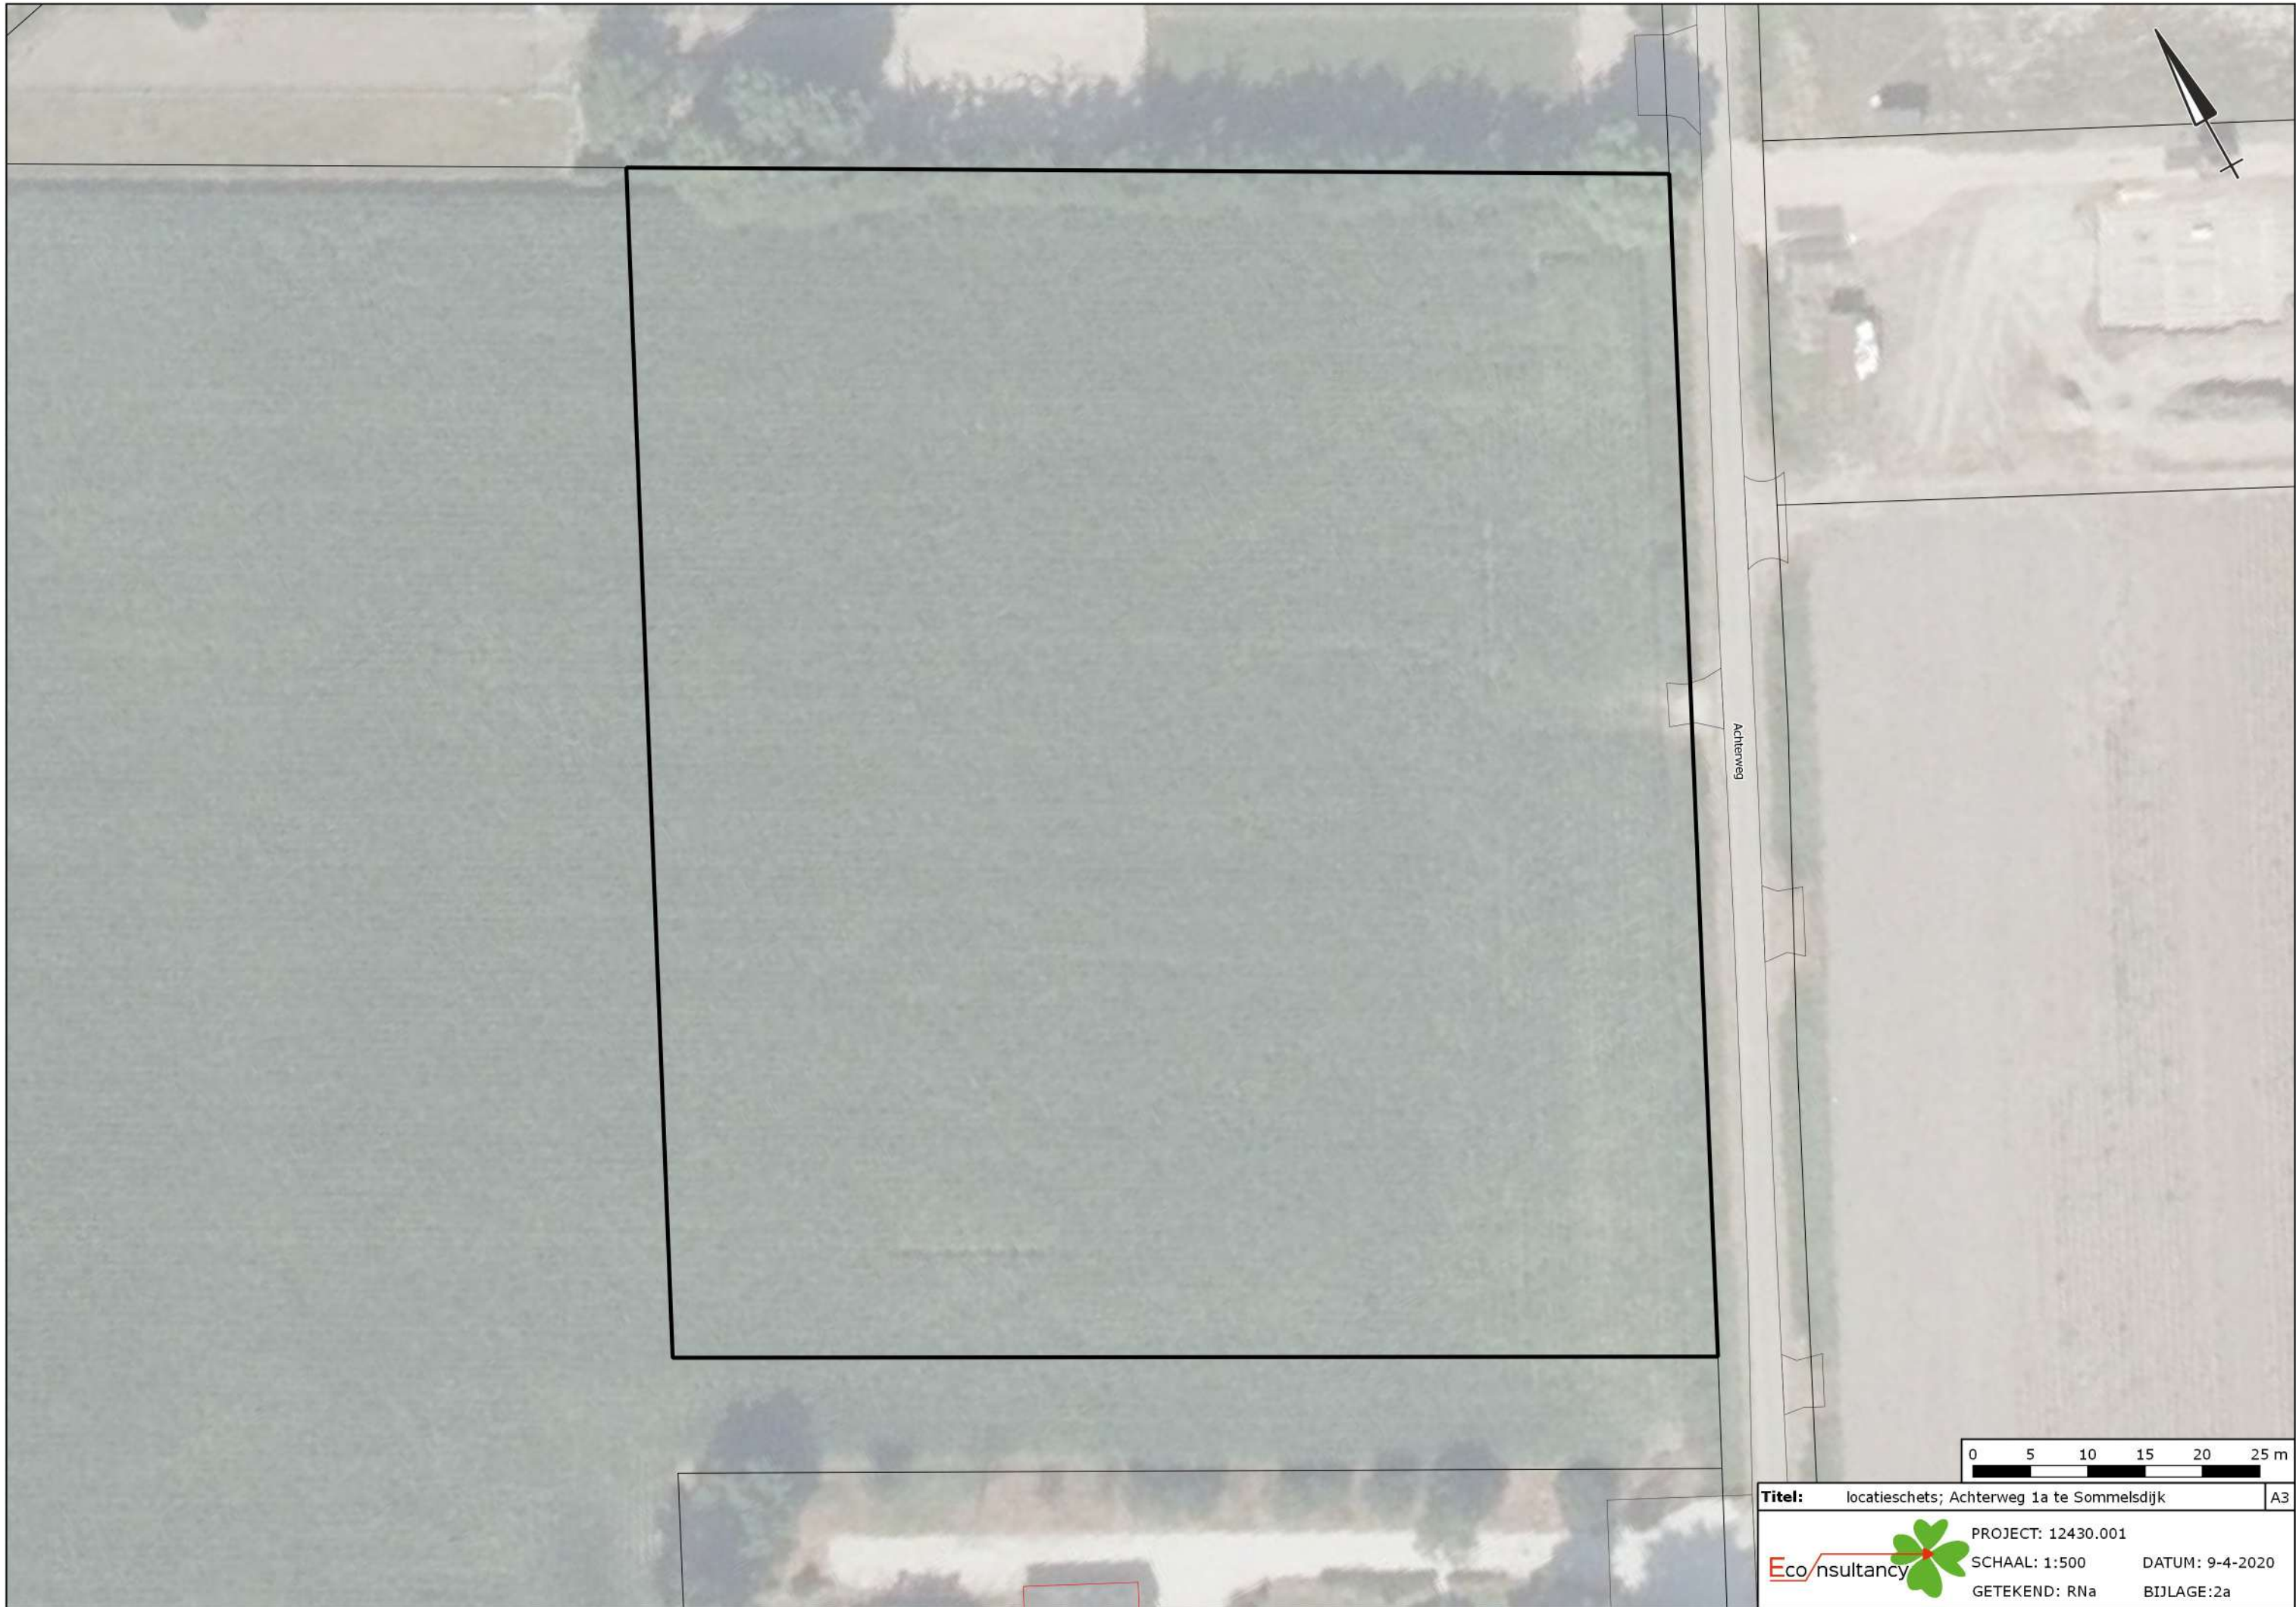
## **Bijlage 2a Locatieschets**

In bijlage 2a is de huidige situatie op een locatieschets weergegeven. Bijlage 2b bevat enkele foto's van de onderzoekslocatie.
