## VERKENNEND ASBEST IN BODEM ONDERZOEK

### Percelen aan de Langeweg 59 en 63 te Stellendam

Kenmerk: 20181135/rap01  
Versie: 1  
Datum: 12 december 2018

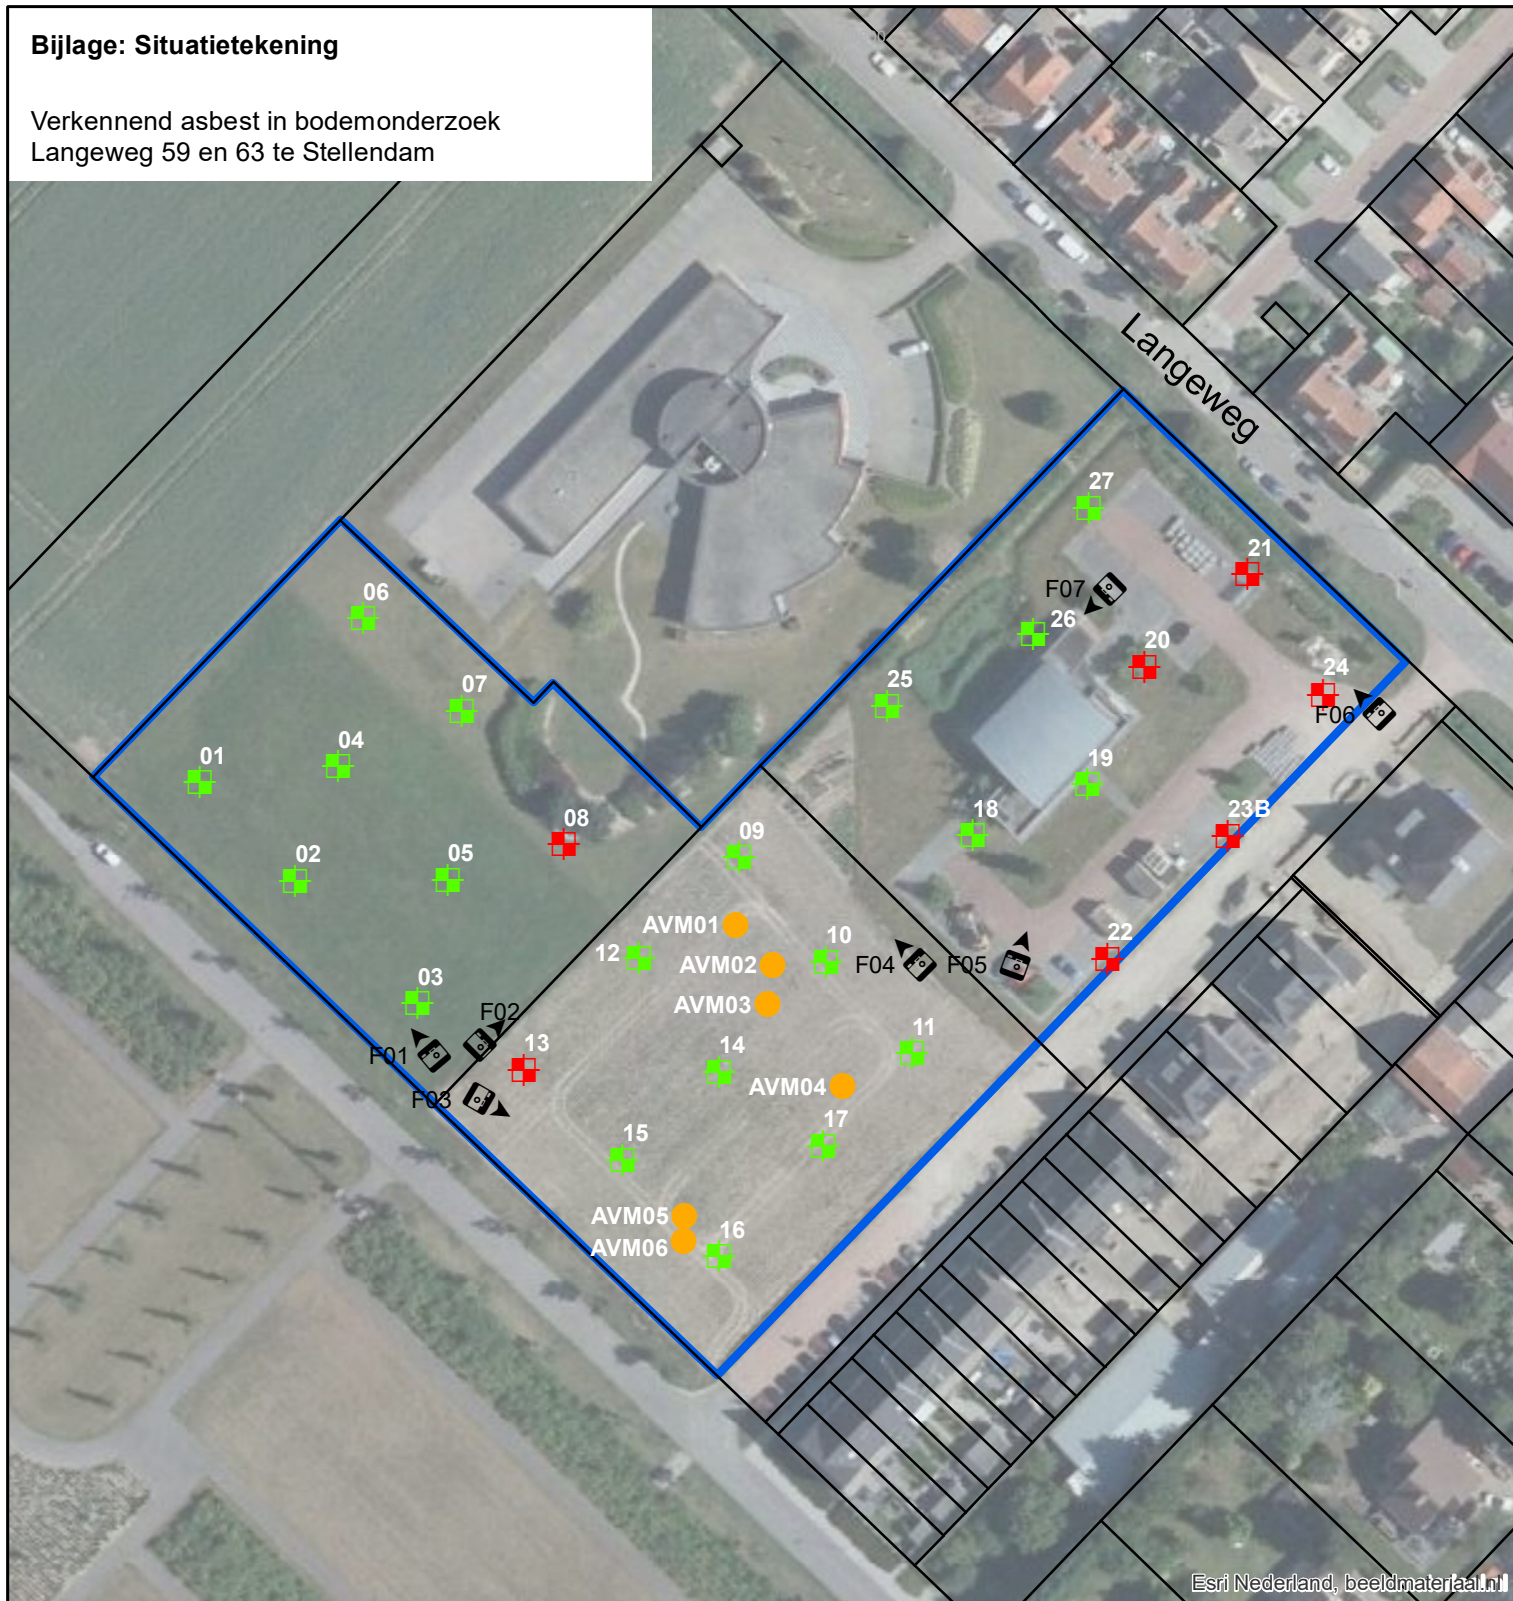
## Bijlage: Situatiekening

Het veldwerk heeft plaatsgevonden op 16 en 19 november 2018. De situering van de deellocatie(s) en positionering van de inspectiegaten zijn opgenomen in de situatietekening in bijlage 2. Foto's van de situatie tijdens uitvoering van de veldwerkzaamheden zijn eveneens opgenomen in deze bijlage.

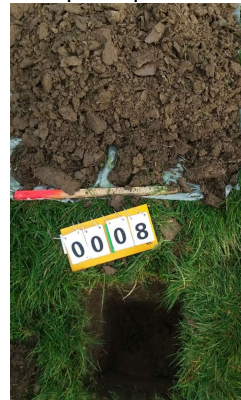
Foto 10:

| Deel locatie | Inspectie-punt | Traject (cm-mv) | Matrix | Monstercode fractie < 20 mm | Opmerkingen | Analyse |
|---|---|---|---|---|---|---|
| | 14+09+11+08+13 | 0-50 | Klei | AGM3 | Bovenlaag met bijmenging, akkerland | NEN 5898-g |

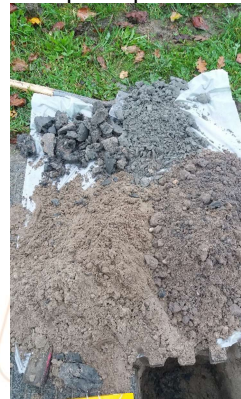
Foto 12:

Bij het graven van de gaten ter hoogte van de elementverhardingen is rondom het kantoor in de bodem een begraven funderingslaag aangetroffen. Er zijn aanvullende boringen (23a en 23b) verricht om meer inzicht in de samenstelling en dikte van de funderingslaag te verkrijgen. Op basis van de waarnemingen is besloten de onderzoeksstrategie (met betrekking tot deellocaties) niet aan te passen. Er is in plaats van een grondmengmonster een mengmonster van de funderingslaag genomen conform de NEN 5897 (25 kg in plaats van 10 kg) waardoor een uitspraak over de kwaliteit van het fundatiemateriaal kan worden gedaan.

| Deel locatie | Inspectie-punt | Traject (cm-mv) | Matrix | Monstercode fractie < 20 mm | Opmerkingen | Analyse |
|---|---|---|---|---|---|---|
| | 21+24 | 20-50 | Repac | AGM4 | Begraven repaclaag onder verharding rondom pand | NEN 5898-p |

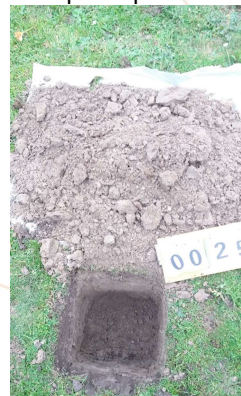
Foto 16:

| Deel locatie | Inspectie-punt | Traject (cm-mv) | Matrix | Monstercode fractie < 20 mm | Opmerkingen | Analyse |
|---|---|---|---|---|---|---|
| | 25+26+10+17 | 0-50 | Klei | AGM2 | Bovenlaag zonder bijmenging, rond pand/akkerland | NEN 5898-g |
