**Historisch bodemonderzoek (vooronderzoek)  
Plangebied 'Swane Campen'  
Schimmelpenninck van der Oye weg 47 te Delfgauw**

## Historisch bodemonderzoek (vooronderzoek)

Plangebied 'Swane Campen'

1604/057/BU-01

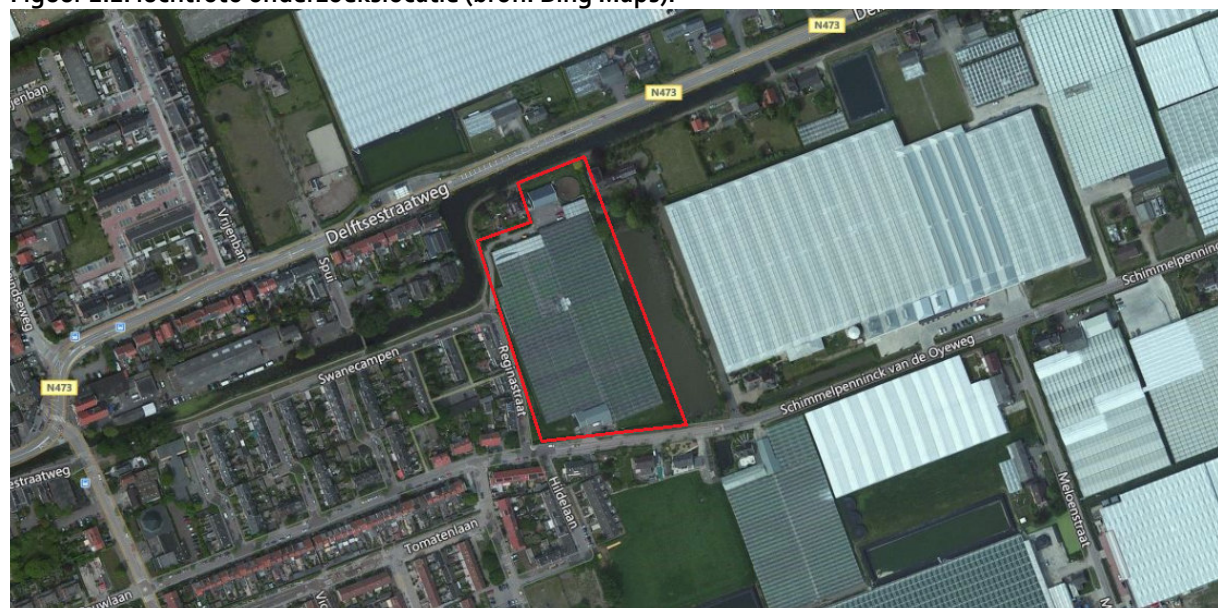
**Figuur 2.1: luchtfoto onderzoekslocatie (bron: Bing Maps).**

Het plangebied bekend als herinrichtingsplan 'Swane Campen' heeft een oppervlakte van 13.963 m<sup>2</sup>. De onderzoekslocatie is momenteel in gebruik door een glastuinbouwbedrijf welke in de jaren '60 is opgericht. De bebouwing op de locatie bestaat uit een kassencomplex met enkele bedrijfsgebouwen en een waterbassin. Te midden van het kassencomplex is een ketelhuis aanwezig. Het onbebouwde deel van de locatie is gedeeltelijk onverhard en gedeeltelijk verhard. Het onverharde deel is braakliggend en sterk begroeid. De verharding op de locatie bestaat uit beton en asfalt. Een situatietekening van de locatie is weergegeven in bijlage 2.

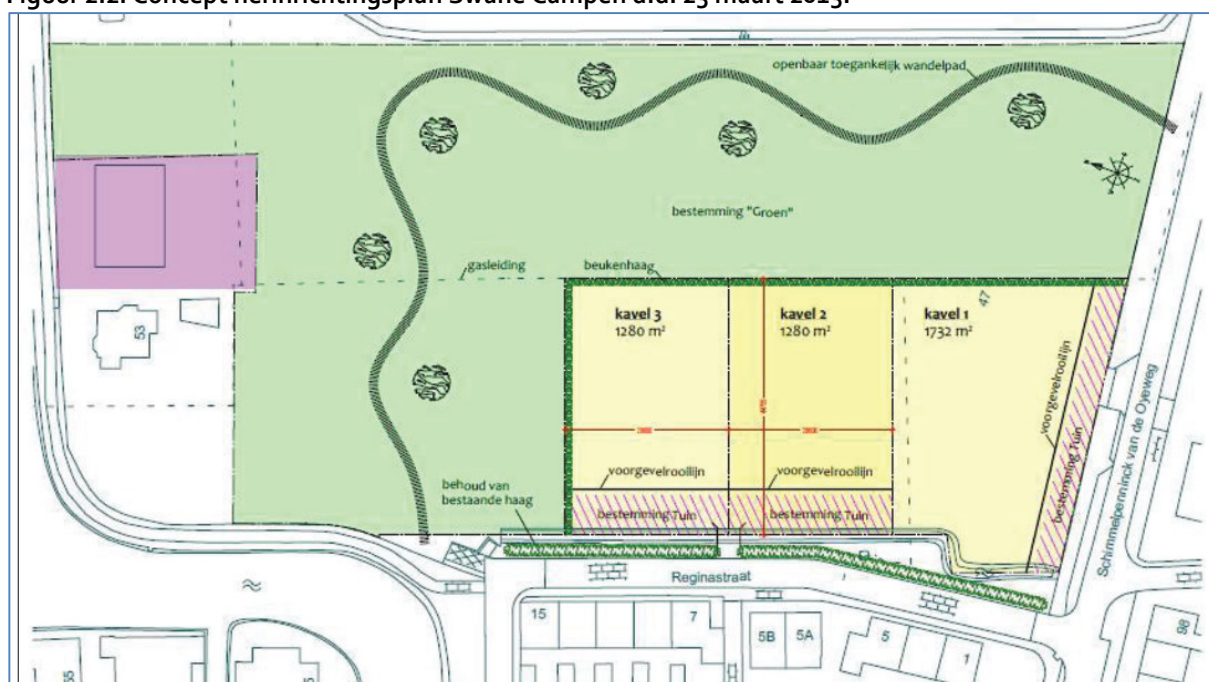
**Figuur 2.2: Concept herinrichtingsplan Swane Campen d.d. 23 maart 2013.**

Men is voornemens de bestemming te wijzigen en openbaar groen op de locatie te realiseren. Tevens wordt op een deel van het perceel drie kavels gerealiseerd met de bestemming wonen. In de onderstaande figuur is het concept herinrichtingsplan weergegeven.

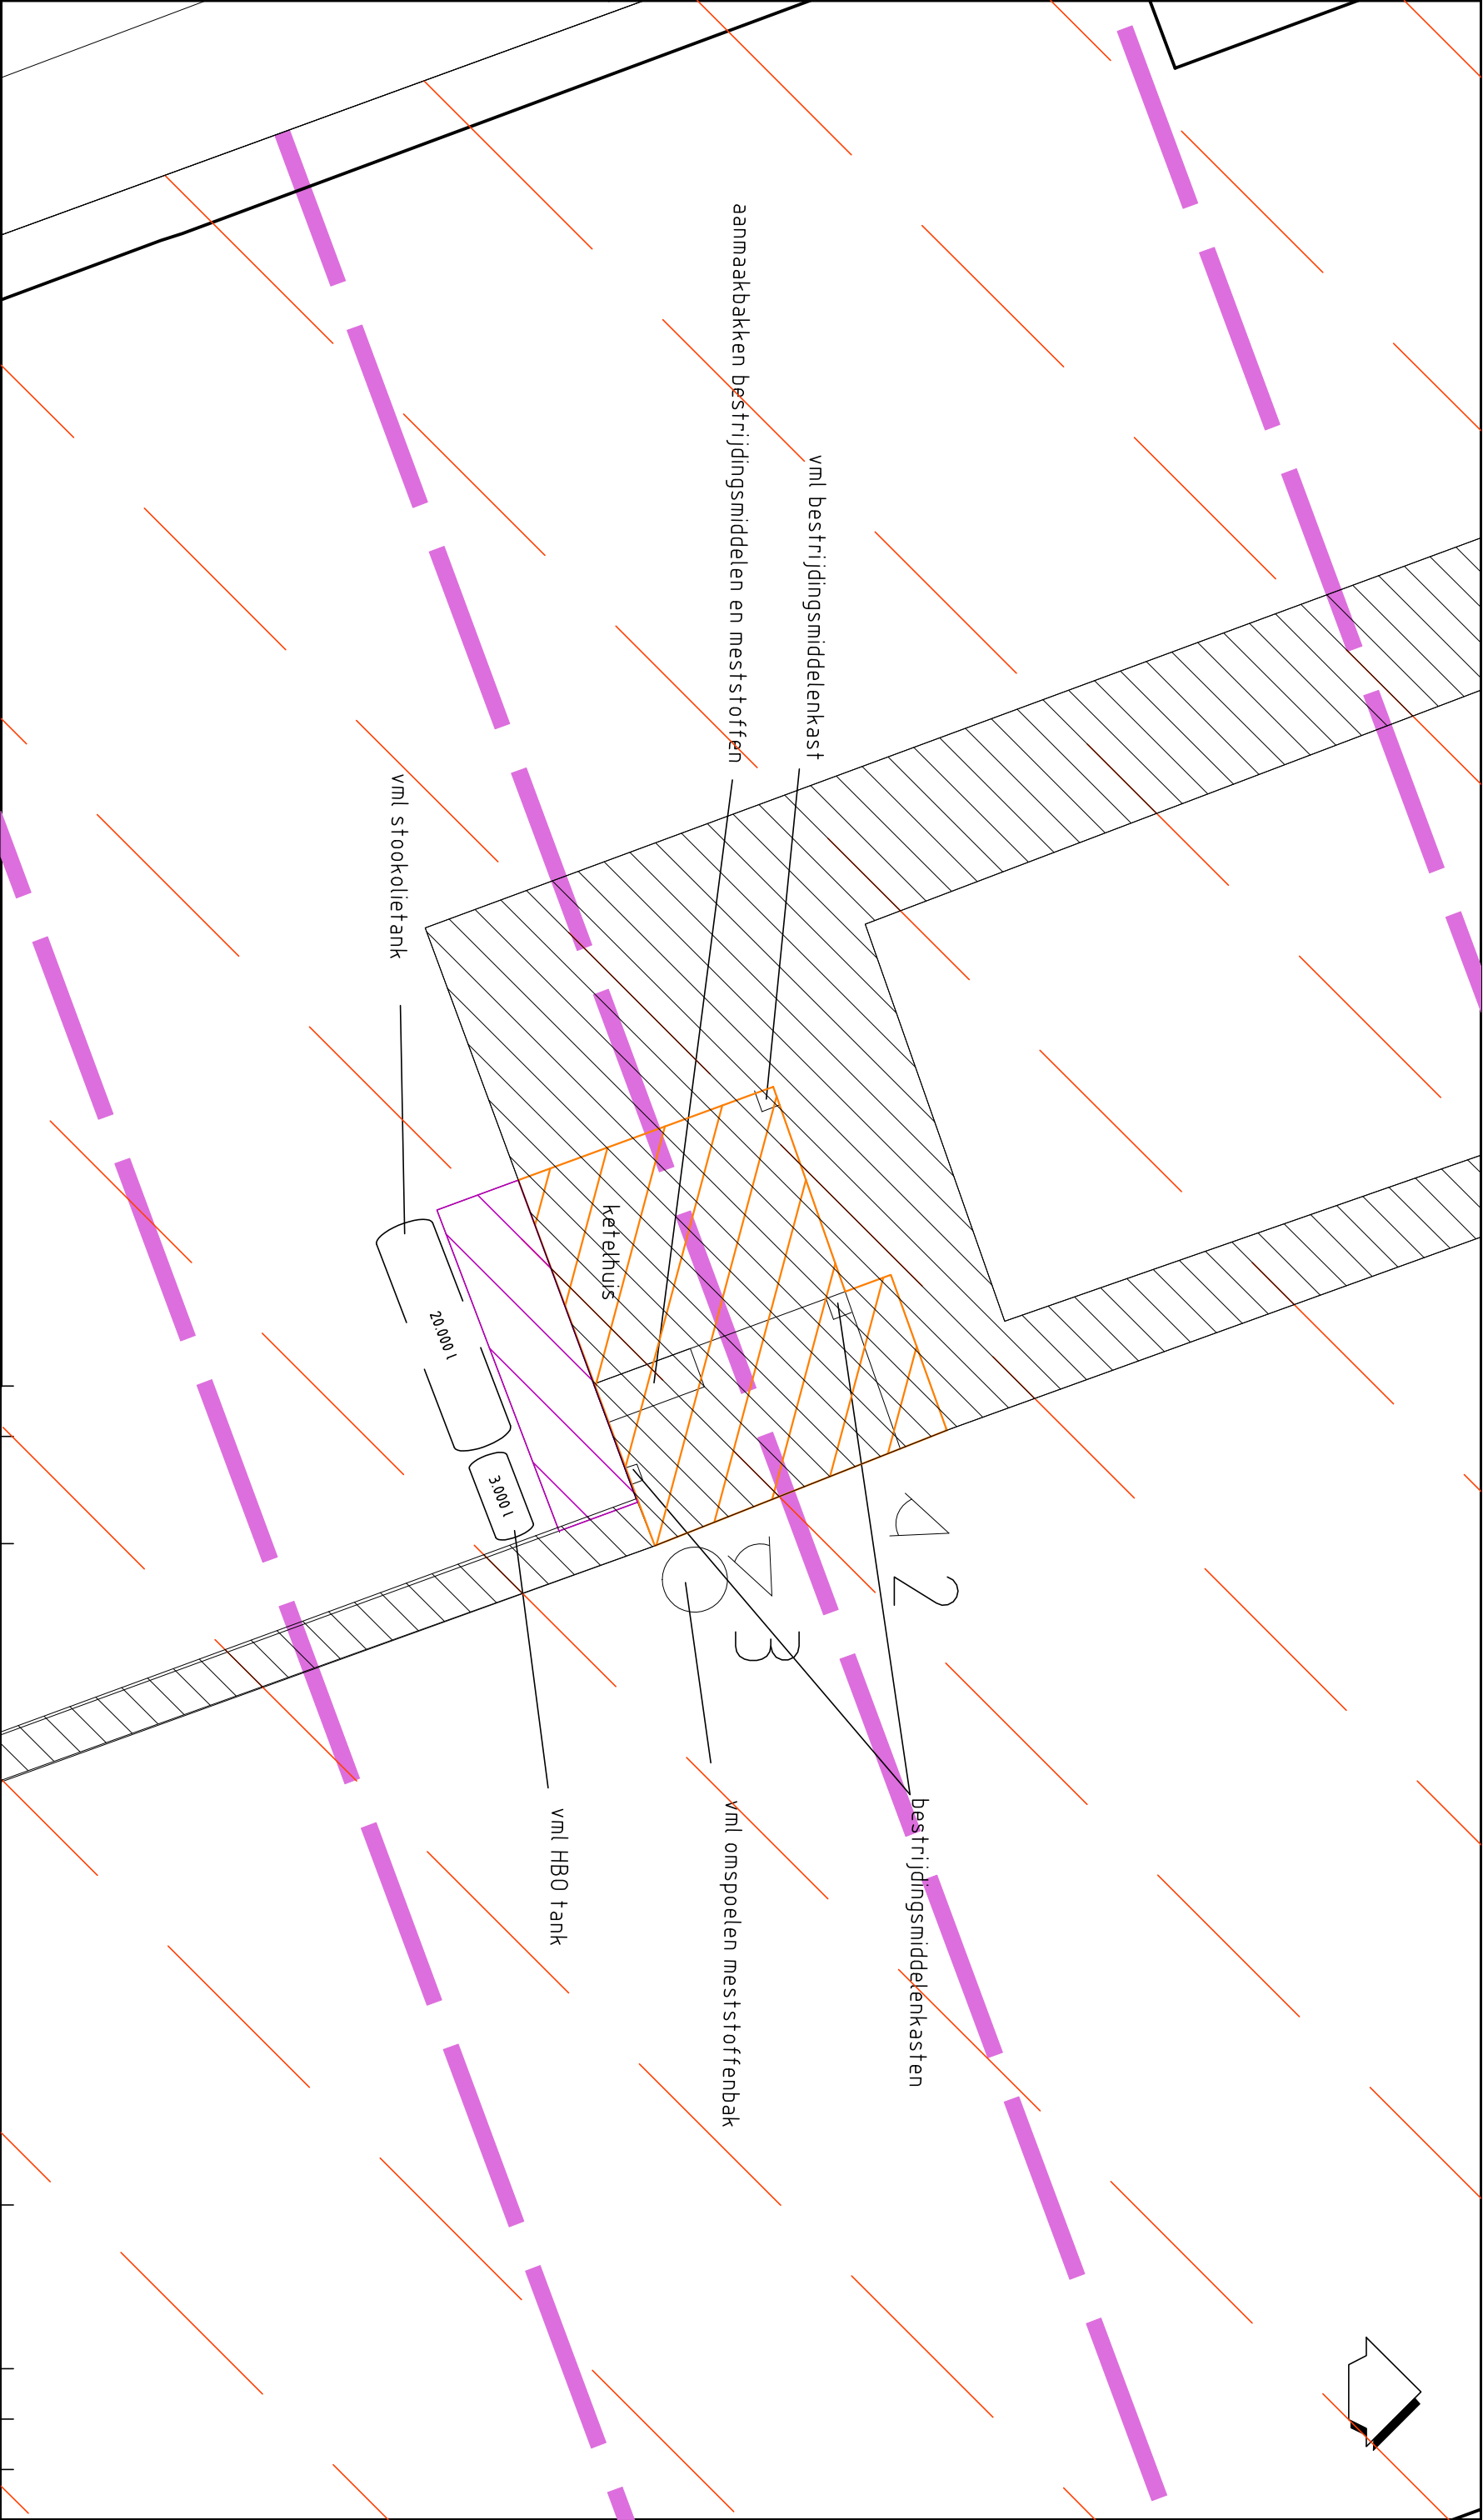
| | Titel<br>SITUATIE-TEKENING KETELHUIS | | | | | | |

Op grond van het vooronderzoek kunnen de in de onderstaande tabel weergegeven deellocaties worden onderscheiden.

| deellocatie | omschrijving | hypothese | | verdachte parameters <sup>1)</sup> |
|---|---|---|---|---|
| A1 | toplaag gehele onderzoekslocatie | verdacht | heterogene verontreiniging met bestrijdingsmiddelen | PCB en OCB |
| A2 | voormalige (gedempte) watergangen (2x) | verdacht | verontreinigd dempingsmateriaal | zware metalen, PAK, asbest |
| A3 | voormalige lorrybaan | verdacht | toegepaste koolasverharding | zware metalen, PAK |
| A4 | puingreppels (3x) | verdacht | verontreinigd dempingsmateriaal | zware metalen, PAK, asbest |
| B1 | gehele ketelhuis | verdacht | - aanmaakbakken bestrijdingsmiddelen<br>- meststoffen en bestrijdingsmiddelenkasten<br>- lozingen bestrijdingsmiddelen in de grond | PCB en OCB |
| B2 | voormalig huisbrandolietank | verdacht | olie-gerelateerde producten | minerale olie, BTEXSN |
| B3 | voormalige stookolietank | verdacht | olie-gerelateerde producten | minerale olie, BTEXSN |
| B4 | demping voormalige kelder | verdacht | demping met puin | zware metalen asbest |

Een overzichtstekening met de bovengenoemde deellocaties is weergegeven in bijlage 2.

Omdat de milieuhygiënische kwaliteit van een groot deel van de locatie en diverse verdachte activiteiten niet eerder of niet voldoende zijn onderzocht, wordt het ons inziens in het kader van de voorgenomen woningbouw, de bestemmingswijziging en de beëindiging van de huidige bedrijfsactiviteiten noodzakelijk geacht een verkennend bodemonderzoek uit te voeren conform de NEN 5740. Voorafgaand aan het bodemonderzoek wordt geadviseerd een asbestinventarisatie uit te voeren. Op basis van resultaten van deze inventarisatie en de zintuiglijke waarnemingen van het verkennend onderzoek kan worden bepaald of een verkennend asbestonderzoek conform de NEN 5707 noodzakelijk wordt geacht.
